**PROCEDIMIENTO ADMINISTRATIVO SANCIONATORIO  
EXPEDIENTE - 202433011000100396E**

**AUTO N° 052 del 03 de octubre de 2025**

**“Por el cual se ordena la apertura de un procedimiento administrativo de carácter sancionatorio y se formula pliego de cargos”**

| <b>Nomenclatura del inmueble:</b> Calle 63 C 23 38 (principal) Calle 63 C 23 40 (secundaria) |

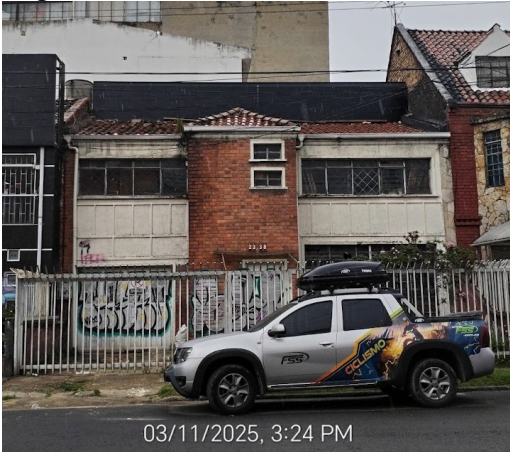
| <div>DESCRIPCIÓN / CAMBIOS</div> <div>OBSERVACIONES:</div> <p>Fachada sobre Calle 63 C, se observa la ampliación realizada en la parte posterior del inmueble a partir de la cumbrera original, como un volumen de color negro. Toma de la imagen:11.03.2025</p> | | | |

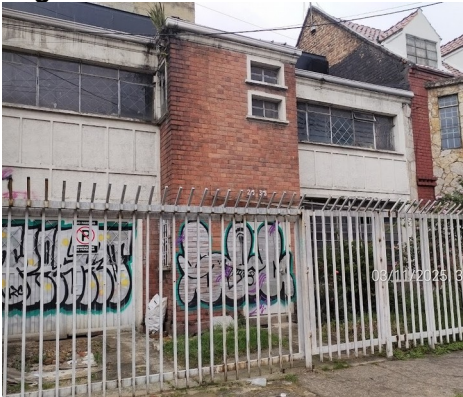
| <div>DESCRIPCIÓN / CAMBIOS</div> <div>OBSERVACIONES:</div> <p>Condiciones de la fachada observadas, se mantiene el antejardín y su cerramiento. Toma de la imagen:11.09.2023</p> | | | |

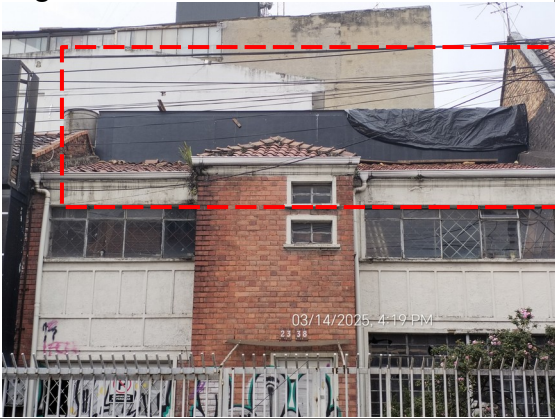
| <div>DESCRIPCIÓN / CAMBIOS</div> <div>OBSERVACIONES:</div> <p>Fachada del inmueble, se observa modificación y ampliación por encima de la cumbrera original de la cubierta. Toma de la imagen:14.03.2025</p> | | | |

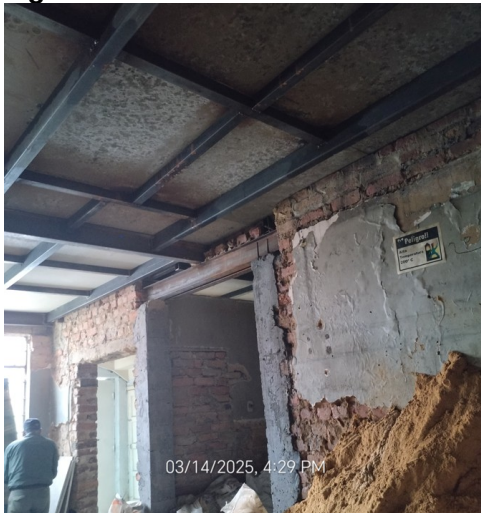
| | <b>DESCRIPCIÓN / CAMBIOS /OBSERVACIONES:</b><br><br><u>Se observa utilización de perfiles metálicos en I/ H, y la construcción de columnas para reforzar estructuralmente el inmueble, el desmonte y modificación total del entrepiso original y la instalación de uno nuevo en estructura metálica liviana. Toma de la imagen:14.03.2025</u> | |

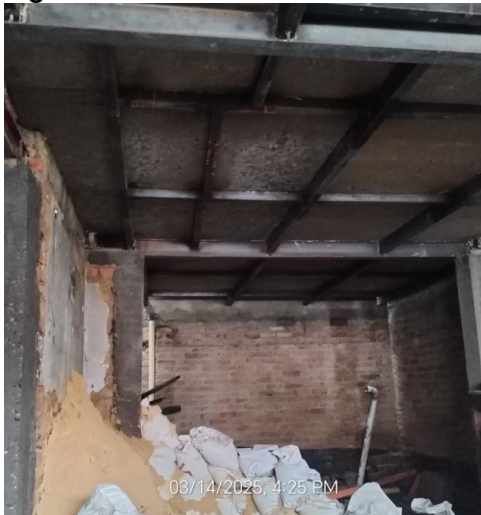
| | <b>DESCRIPCIÓN / CAMBIOS /OBSERVACIONES:</b><br><br><u>Vista de la modificación del entrepiso, se observa en la parte superior la estructura metálica instalada recientemente, construcción reciente de columnas y material acopiado al interior del espacio. Toma de la imagen:14.03.2025</u> | |

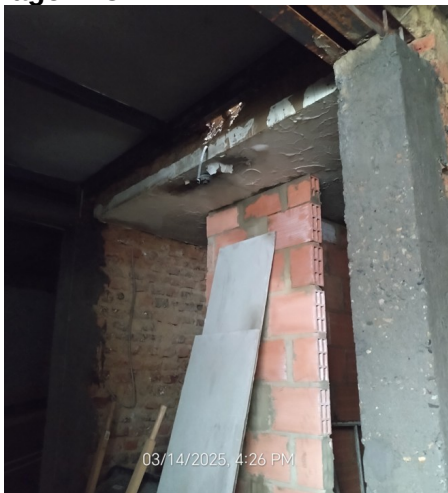
| | <b>DESCRIPCIÓN / CAMBIOS /OBSERVACIONES:</b><br><br><u>Se observa construcción de columnas en concreto, instalación de estructura metálica, y construcción de nuevos muros divisorios al interior del espacio. Toma de la imagen:14.03.2025</u> | |

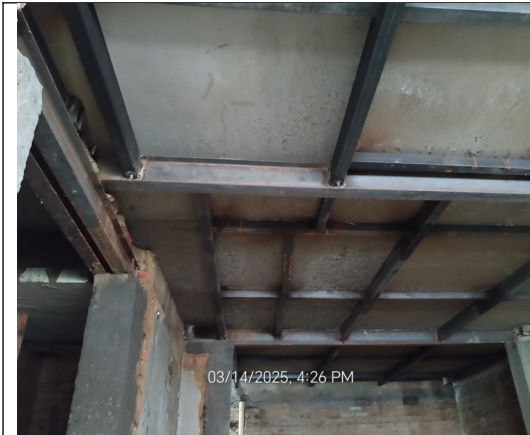
Imagen 15.

*Condiciones de la modificación realizada en el entepiso en la que se removió el original y se instaló en su lugar estructura metálica liviana con módulos prefabricados de concreto. Toma de la imagen:14.03.2025*

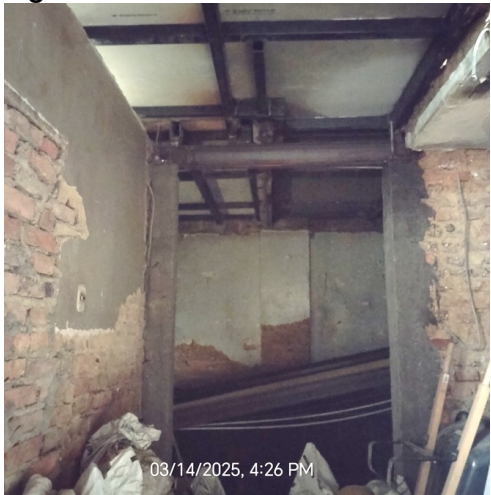
Imagen 16.

*Se observa construcción de columnas en concreto, instalación de vigas con perfiles I/H metálicos a modo de reforzamiento estructural, y cambio del entepiso en estructura y material de acabado. Toma de la imagen:14.03.2025*

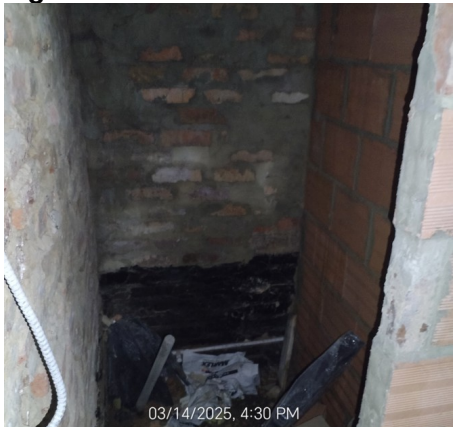
Imagen 17.

*En la parte posterior del inmueble, se observa que se ha ocupado el 100% del predio, y que la estructura metálica instalada a modo de nuevo entepiso se ancla al muro de cierre posterior. También se observó material acopiado y escombros en el lugar. Toma de la imagen:14.03.2025*

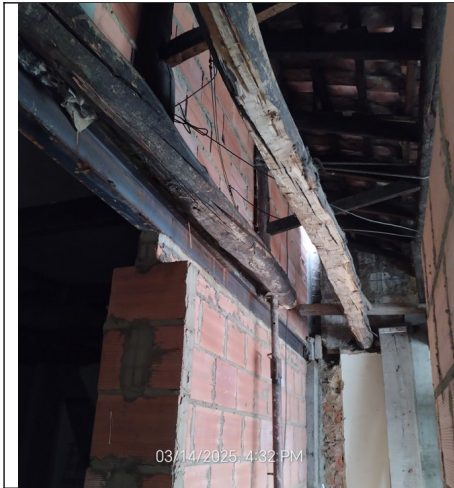
Imagen 24.

Al acceder al segundo piso del inmueble, se observan algunas vigas de madera rolliza de la estructura de soporte de la cubierta original, soportadas con puntales metálicos, también se observan huellas de muros divisorios preexistentes que fueron demolidos y en su lugar, se observó la construcción de nuevos

*muros en mampostería, y la instalación de vigas metálicas en perfiles I/H metálicos. Toma de la imagen:14.03.2025*

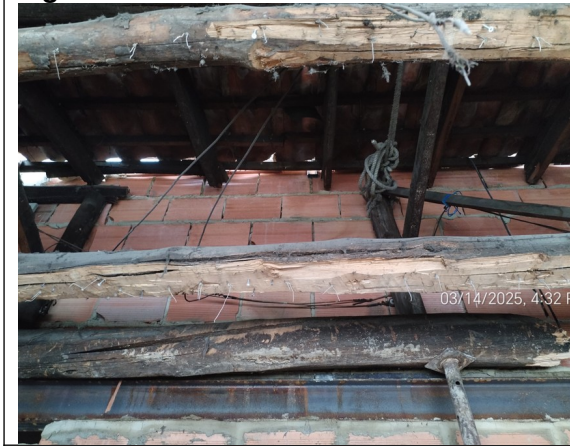
Imagen 25.

*Se observa en la imagen, la elevación de un muro en mampostería que amplía en un tercer nivel la altura del inmueble original, desde la cumbrera original de la cubierta y hasta la parte posterior del inmueble. Toma de la imagen:14.03.2025*

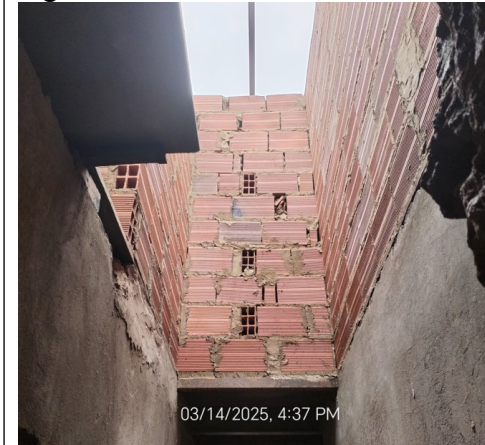
Imagen 26.

*Desde el segundo nivel, se observa un vacío pequeño generado en los niveles 2 y 3, y muros divisorios contruidos en mampostería en la ampliación generada con el nivel adicional. Toma de la imagen:14.03.2025*

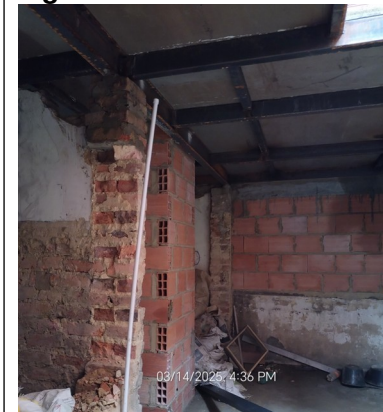
Imagen 27.

*Se observa la huella de muros divisorios preexistentes que fueron demolidos, la construcción de nuevos muros divisorios y la instalación de un entrepiso adicional entre el segundo nivel y un tercero adicionado. Toma de la imagen:14.03.2025*

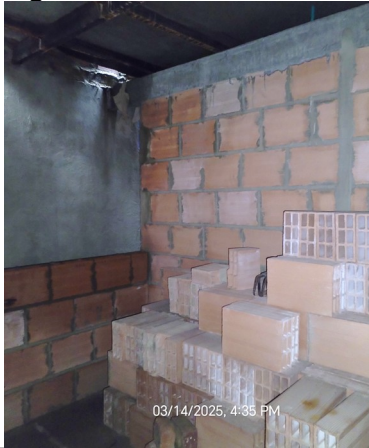
Imagen 28.

Se observa construcción de muros divisorios en mampostería, remates superiores y vigas en concreto reforzado, y entepiso en estructura metálica liviana y losas prefabricadas de concreto. Toma de la imagen:14.03.2025

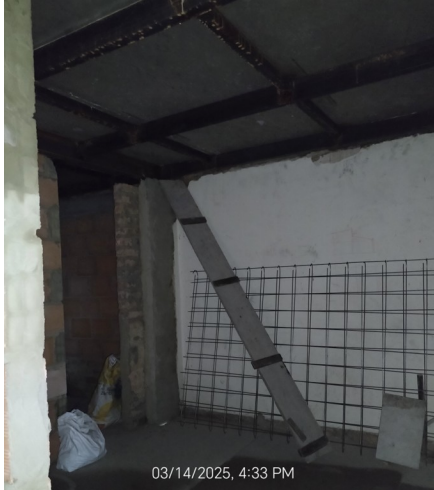
Imagen 29.

Se observa estructura metálica liviana para generación de entepiso entre segundo y tercer nivel y la construcción de columnas en concreto de soporte estructural. Toma de la imagen:14.03.2025

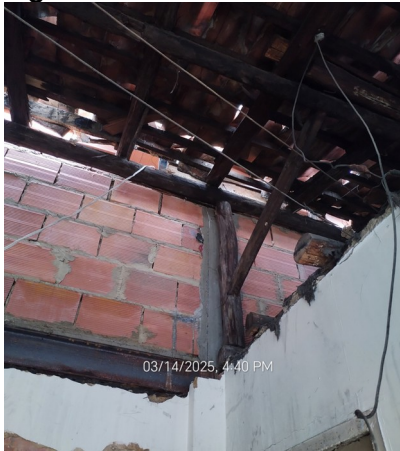
Imagen 41.

| <i>Se observa que los muros preexistentes de color blanco, constituían la base de la cumbrera original del inmueble, que fue demolida, y en su lugar se instaló una viga en perfil metálico I/H y sobre esta se elevó un muro en mampostería que aumenta la altura original del inmueble. Toma de la imagen:14.03.2025</i> |

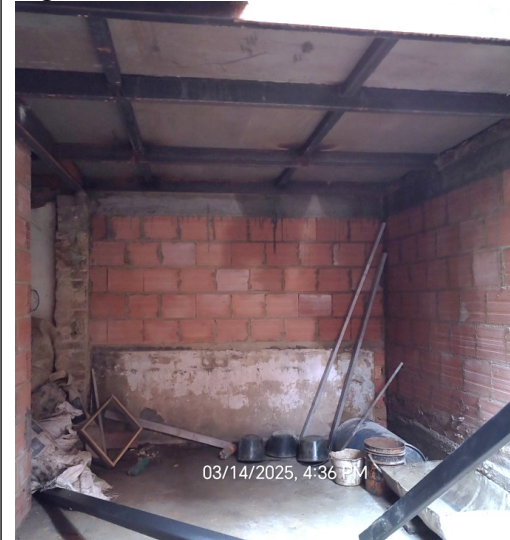
Imagen 47.

Se observa espacio con muros divisorios en mampostería, vigas en concreto reforzado y perfiles metálicos y entrepiso en estructura metálica liviana recientemente construidos. Toma de la imagen:14.03.2025

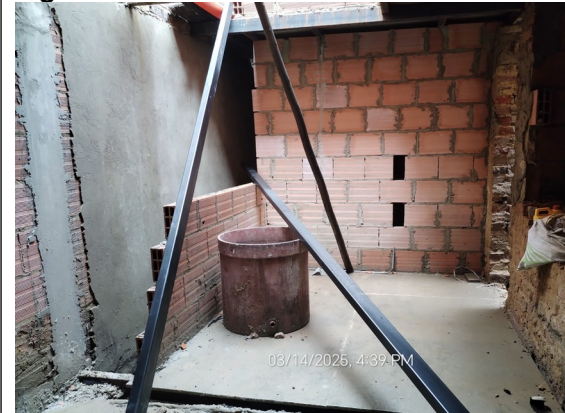
Imagen 48.

Al acceder al tercer nivel recientemente construido como ampliación, se observa que parte de la estructura muraria está en proceso de construcción y sin terminar, y que no se ha

*instalado la cubierta definitiva. Toma de la imagen:14.03.2025*
