DATOS DE IDENTIFICACIÓN DEL INMUEBLE:

| Dirección actual: | CL 67 5 20 | | | Dirección anterior: | N/A |

CONCEPTO TÉCNICO

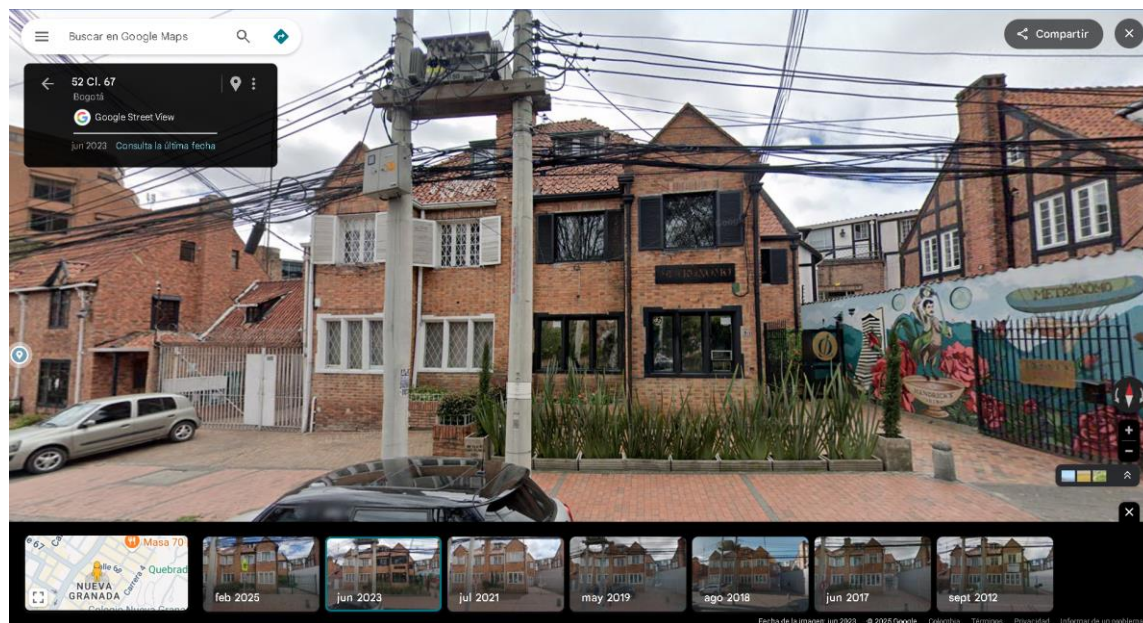
Fotografía de los inmuebles de la **CL 67 5 20** y de la **CL 67 5 421** con fecha de junio de 2023.

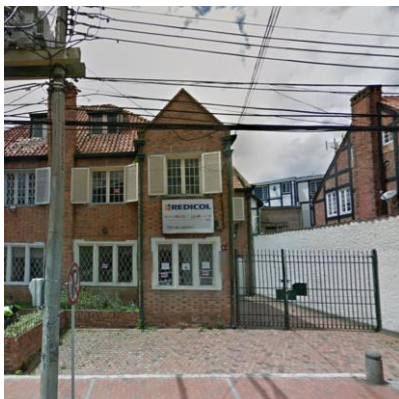
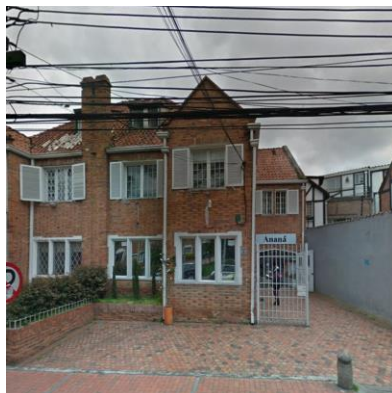
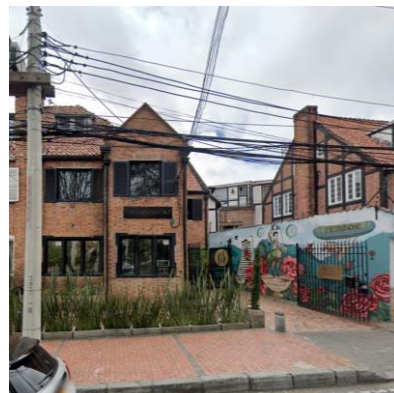
Pequeña línea de tiempo del inmueble de la **CL 67 5 20** (sep. 2012, jun. 2017 y jun. 2023).  
Fuente: Google Maps.

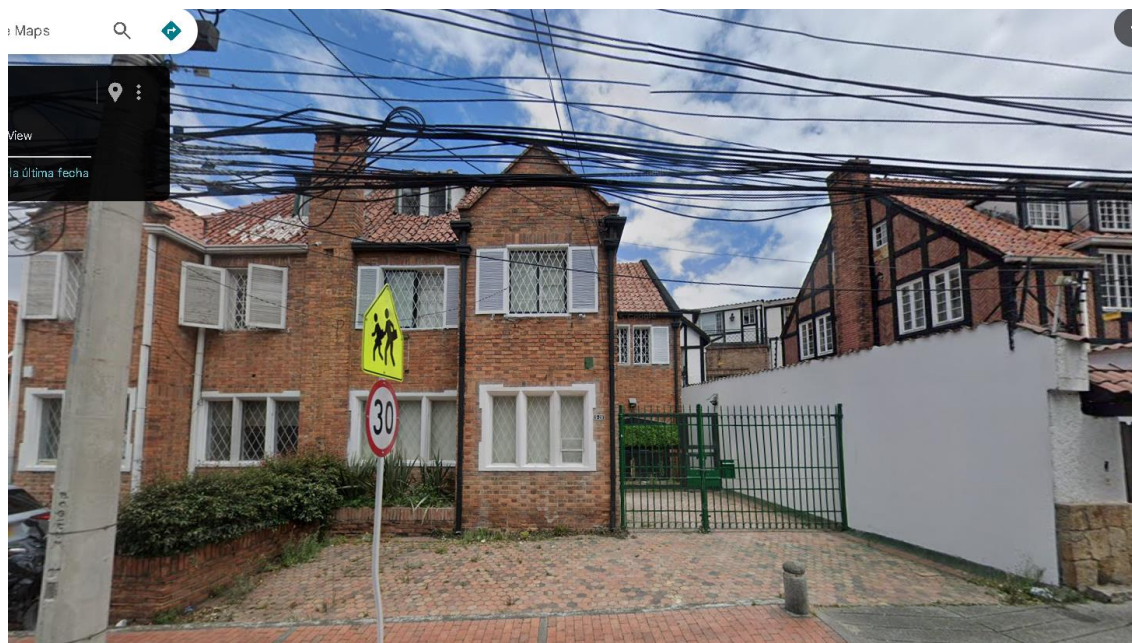
Llama la atención la fotografía de Street View del mes de febrero del presente año 2025, en la cual desde el exterior no se observa alguna actividad comercial o indicios de que el inmueble haya sido ampliamente intervenido.

Fotografía del inmueble en febrero de 2025  
Fuente: Google Maps.
