FICHA DE VALORACIÓN INDIVIDUAL DE BIENES INMUEBLES

INMUEBLE No	MZ	015
PR	010

1.1. Nombre del Bien	Urbanización Pardo	1.2. Otros nombres	N. A.
1.3. Perteenece a valoración colectiva	N. A.	1.4. Nombre valoración colectiva	N. A.

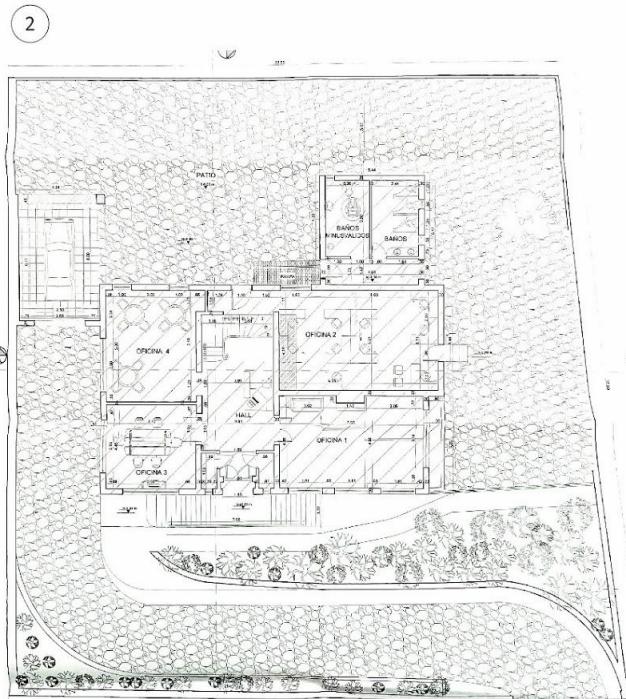
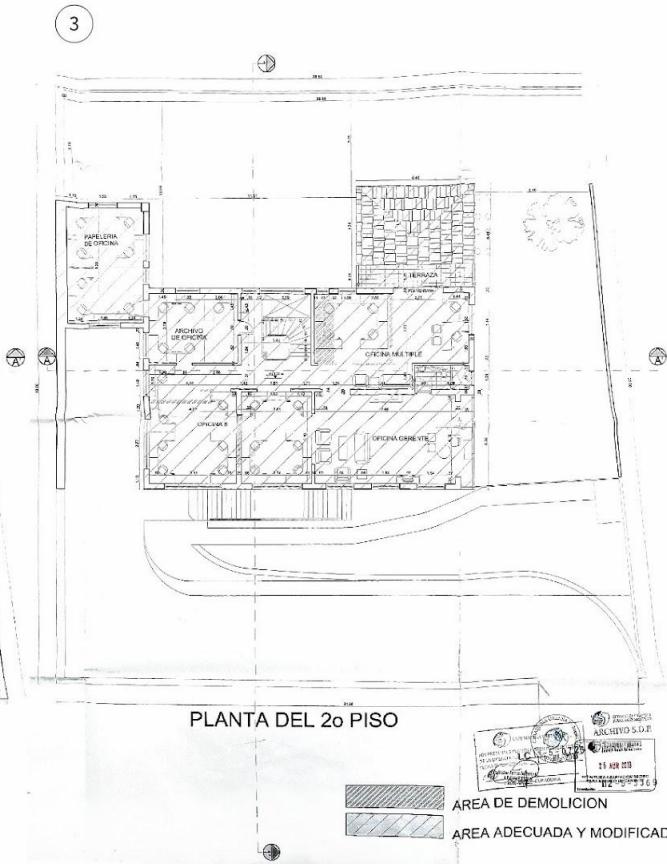
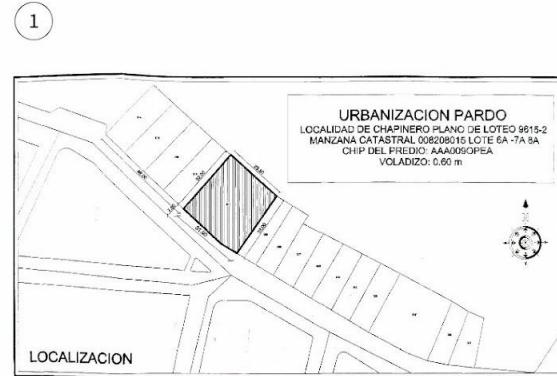
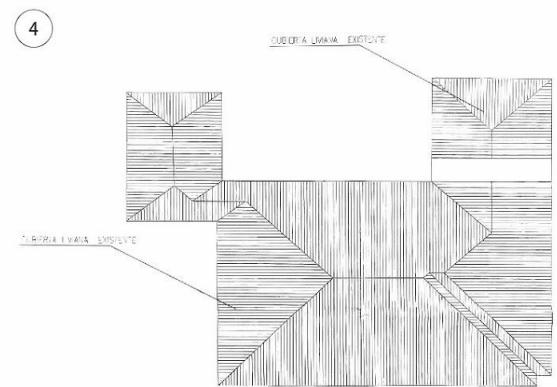
21. PLANIMETRÍA (MODIFICACIONES PLANTAS ARQUITECTÓNICAS)

1. Localización,
 2. Planta del acceso,
 3. Planta del 2do piso,
 4. Planta de cubierta.

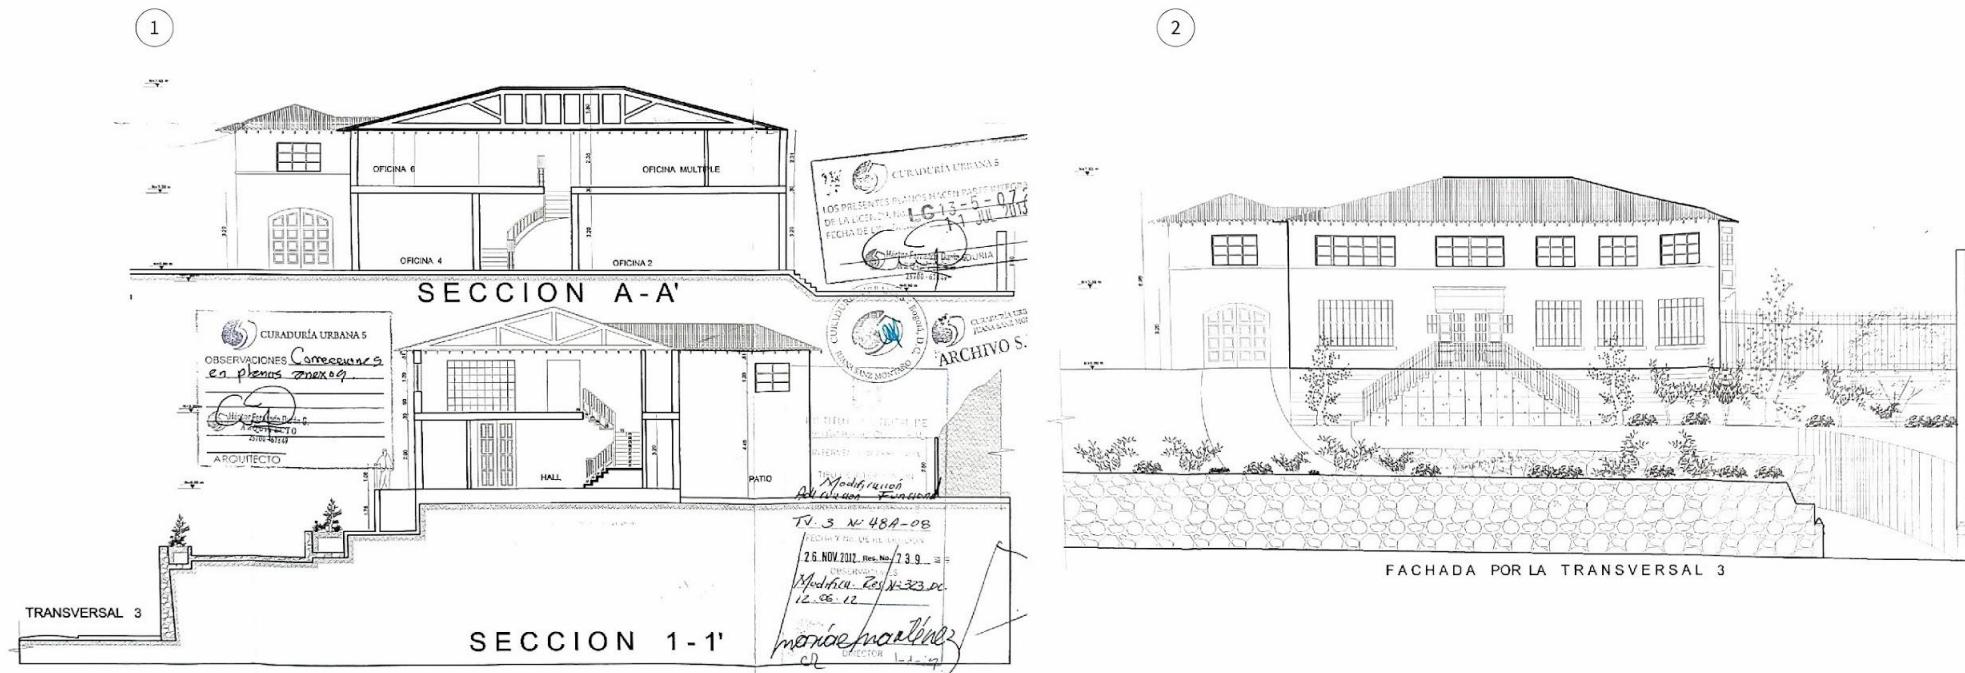
21. PLANIMETRÍA (MODIFICACIONES CORTES Y FACHADA)

1. Cortes sección A - A' y sección 1 - 1'.
2. Fachada por la transversal 3.
