## FICHA DE VALORACIÓN INDIVIDUAL DE BIENES INMUEBLES

1.1. Nombre del Bien	CL 75 4 74	1.2. Otros nombres	N. A.
1.3. Pertenece a valoración colectiva	N. A.	1.4. Nombre valoración colectiva	N. A.

3.1. Departamento	Bogotá D. C.	3.2. Municipio	Bogotá D. C.
3.3. Dirección oficial	Calle 75 No. 4 - 74	3.4. Otras direcciones	Carrera 5 No. 75 - 12
3.5. Direcciones anteriores	N.A.	3.6. Dirección de declaratoria	Carrera 5 No. 75 - 12,Calle 75 No. 4 - 74 B
3.7. Código de sector	008305	3.8. Nombre sector	Bellavista
3.9. Barrio	Bellavista	3.10. No. de manzana	006
3.11. CHIP	AAA0093XNJH	3.12. No. de predio	004
3.13. Tipo de suelo	Urbano	3.14. Localidad	02 - Chapinero
3.15. Nombre UPL	24 - Chapinero	3.16. Sector de Interés Urbanístico	N.A.

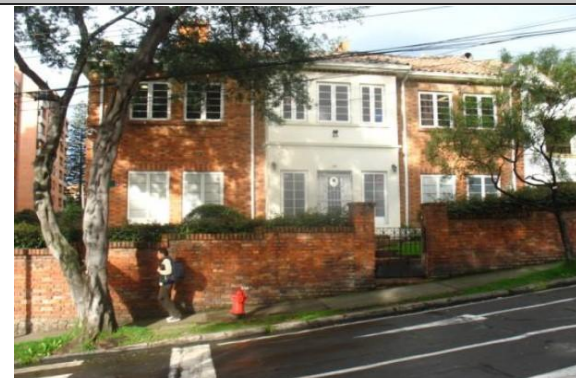
## 10. FOTOGRAFÍA DEL INMUEBLE

26.6. Estado de conservación	Dado que no se permitió el ingreso al inmueble, no se puede constatar el estado de conservación interno. Se observa pérdida del acabado de cubierta en el costado oriental de la fachada principal.
