**RESOLUCIÓN NO. 846 DEL 05 DE DICIEMBRE DE 2024**

*“Por la cual se decide el recurso de reposición presentado contra la Resolución 603 del 11 de septiembre de 2024 “por la cual se decidió el procedimiento administrativo sancionatorio que se adelantaba por presunta falta contra el patrimonio cultural del Distrito con ocasión de las intervenciones realizadas en el inmueble Calle 74 11 74, localizado en el barrio la Porciúncula de la UPL 97 Chicó Lago de la localidad de Chapinero, declarado como Bien de Interés Cultural del Distrito de Bogotá, en la categoría de Conservación Tipológica, expediente No 201831011000100165E.”*

**EI DIRECTOR DE ARTE, CULTURA Y PATRIMONIO DE LA SECRETARÍA DISTRITAL  
DE CULTURA, RECREACIÓN Y DEPORTE**

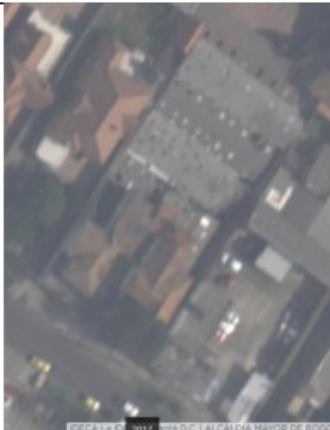
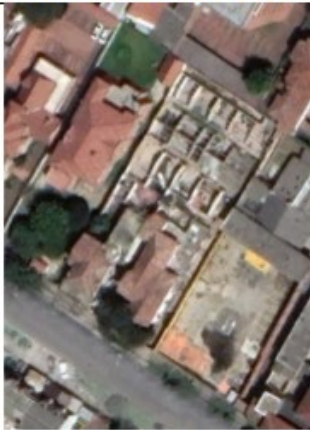
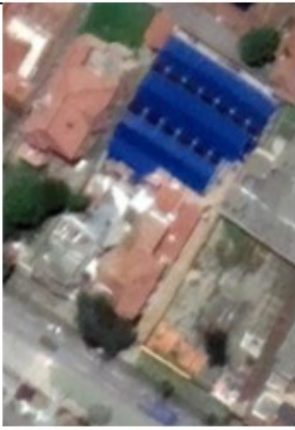
#### REGISTRO FOTOGRAFICO

Que, en el expediente se observan fotografías de los cambios evidenciados desde el 2018 a 2023 así:

| <a href="https://mapas.bogota.gov.co/#">https://mapas.bogota.gov.co/#</a> - 2017 | Google Earth – 2021 | Google Earth – 2022 |

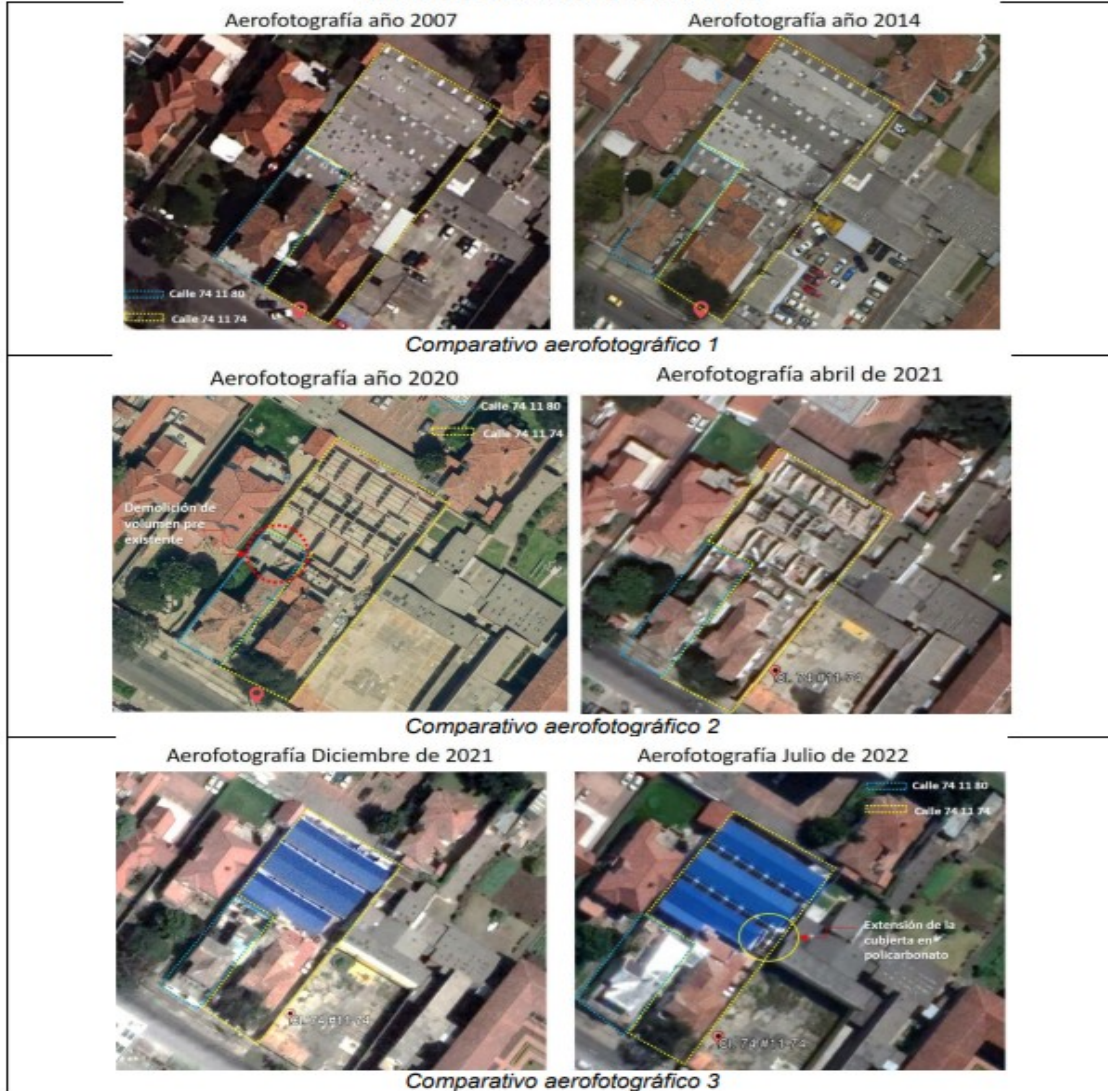
### ANÁLISIS DE AEROFOTOGRAFÍAS

<sup>7</sup> Fotografías tomadas informe técnico con radicado 20233300570123

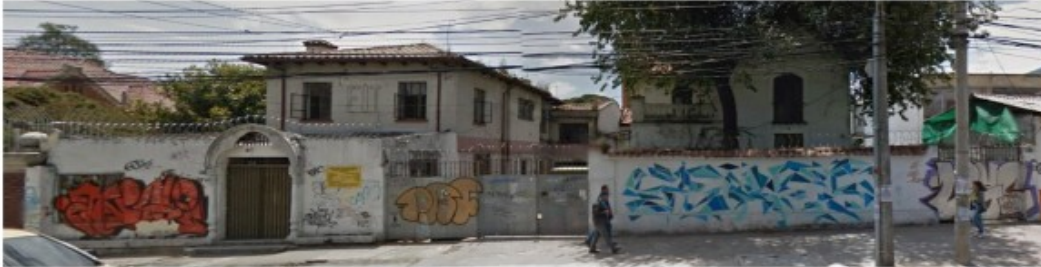
Mayo 2015

*De acuerdo al comparativo de fotografías tomadas de Google Street view y la fotografía tomada durante la visita, se observa que entre febrero de 2020 y marzo de 2022 se realizaron obras de modificación sobre la fachada principal consistentes en la construcción de un nuevo cerramiento conformado por un antepecho en mampostería y reja metálica.*
