## RESOLUCIÓN No. 292 DEL 15 DE MAYO DE 2025.

*“Por la cual se decide el procedimiento administrativo sancionatorio tramitado bajo el expediente No 202333011000100024E que se adelanta por presunta falta contra el patrimonio cultural del Distrito con ocasión de las intervenciones realizadas en el inmueble con nomenclatura Calle 11 8 68, matrícula inmobiliaria 050C-00026172, CHIP AAA0032FEPP, barrio la catedral, localidad la Candelaria, con el nivel 2 Conservación del Tipo Arquitectónico, ubicado dentro del área afectada del Plan Especial de Manejo y Protección del Centro Histórico de Bogotá.”*

### EL DIRECTOR DE ARTE, CULTURA Y PATRIMONIO DE LA SECRETARÍA DISTRITAL DE CULTURA, RECREACIÓN Y DEPORTE

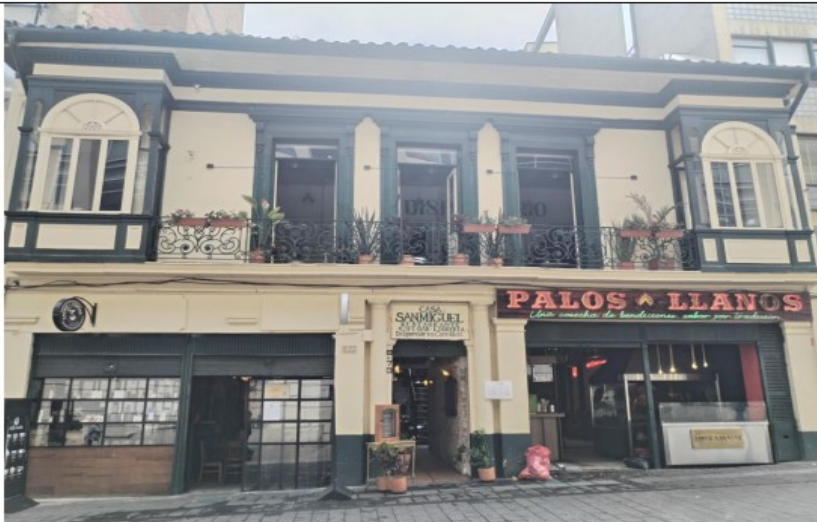
| <b>DESCRIPCIÓN / CAMBIOS /OBSERVACIONES:</b><br>Fachada principal sobre la Calle 11. Fecha fotografía: 31.05.2023<br>Se observa instalación de cuatro (4) elementos de publicidad exterior visual sobre la fachada del inmueble y la instalación de un ducto extractor en la parte derecha del inmueble desde el primer nivel en el local comercial denominado 'Palos Llanos' que atraviesa la placa de entrepiso, el segundo nivel y la cubierta del inmueble. | |

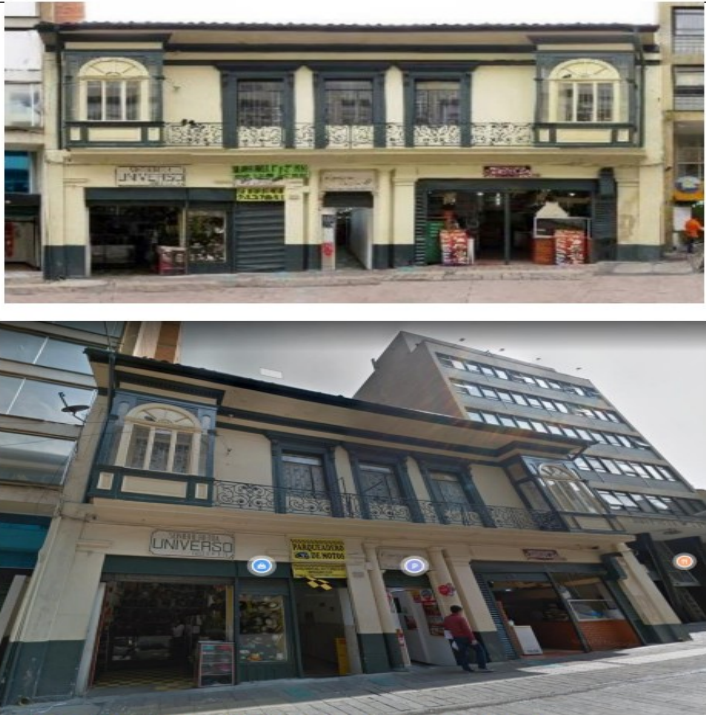
| <b>DESCRIPCIÓN / CAMBIOS /OBSERVACIONES:</b><br>Estado previo de la fachada del inmueble, registrado por el Instituto Distrital de Patrimonio Cultural en ficha de valoración No. 003110008009 realizada por el Plan Especial de Manejo y Protección PEMP del Centro Histórico de Bogotá (imagen superior), y fotografía registrada en el año 2018 por Google Street View (imagen inferior del recuadro). Fecha fotografías: 2016 (imagen superior) y 2018 (imagen inferior del recuadro) | |

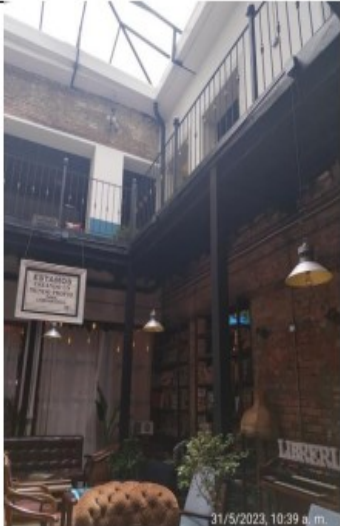
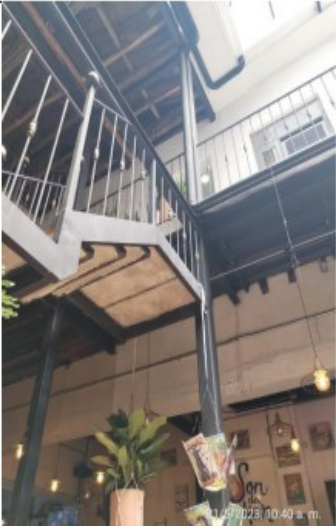
| <b>DESCRIPCIÓN / CAMBIOS /OBSERVACIONES:</b><br>Demolición de escalera preexistente del inmueble, reforzamiento estructural con perfiles metálicos, construcción de corredor perimetral sobre área central en segundo nivel en estructura metálica y Steel deck, retiro de pañetes de muros de primer nivel. Apertura de vanos en muro divisorio de primer nivel; construcción de nueva escalera en estructura metálica y concreto. Fecha fotografía: 31.05.2023 | |

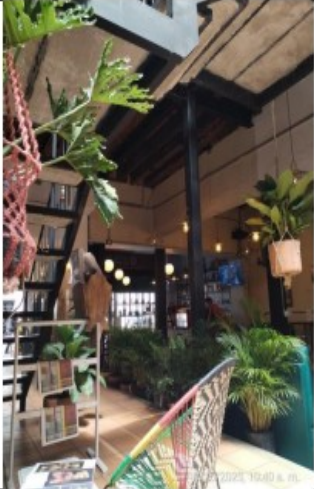
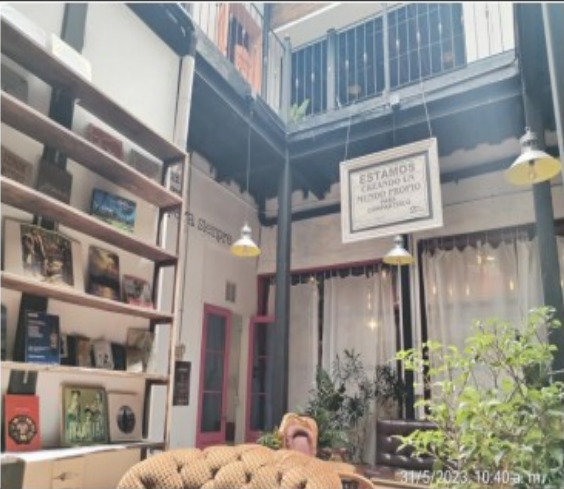
| <b>DESCRIPCIÓN / CAMBIOS /OBSERVACIONES:</b><br>Demolición de muros divisorios preexistentes, subdivisión interior para habilitar baños en primer nivel, Reforzamiento estructural y construcción de corredor perimetral al espacio central del inmueble en estructura metálica y Steel Deck. Fecha fotografía: 31.05.2023 | |

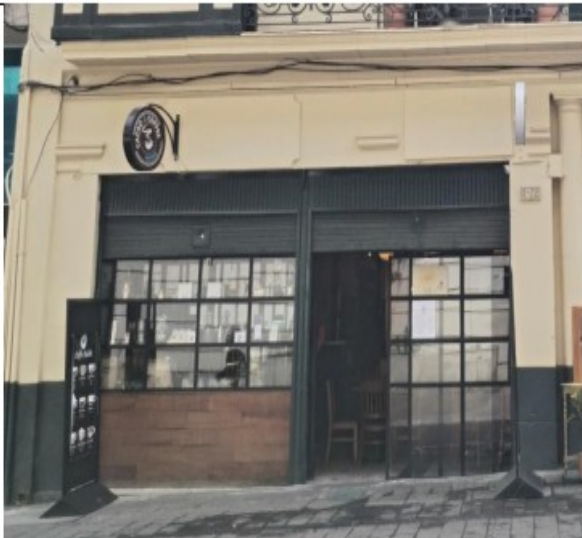
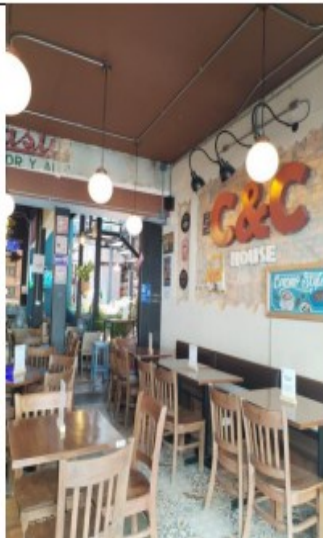
| <b>DESCRIPCIÓN / CAMBIOS / OBSERVACIONES:</b><br>Acceso a locales comerciales denominados 'Cacao & Coffee' y 'Son del Mar' que funcionan en el primer piso, costado izquierdo de la fachada del inmueble. Se observa modificación de rejas y acceso a los locales, construcción de antepecho, demolición de muros divisorios interiores preexistentes, cambio de acabados de piso y pañetes preexistentes. Fecha fotografía: 31.05.2023 | | | |

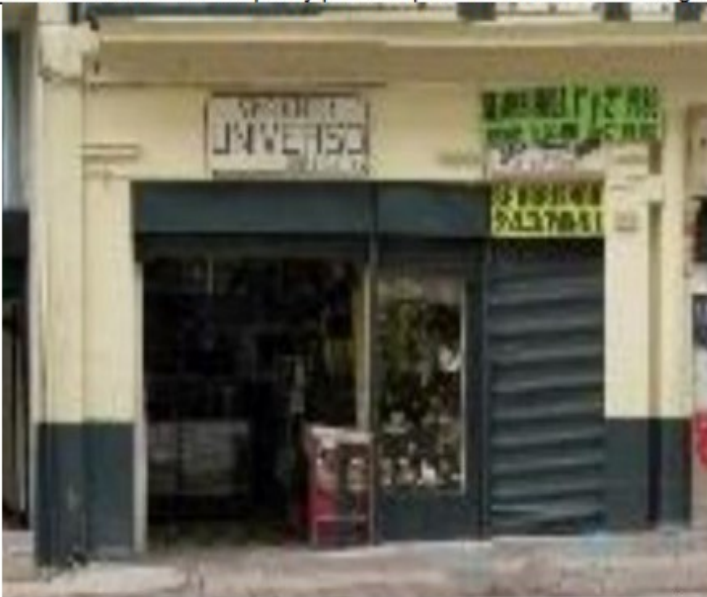
| <b>DESCRIPCIÓN / CAMBIOS / OBSERVACIONES:</b><br>Estado previo de la fachada al costado izquierdo del inmueble, en el que funcionaba una sombrerería. El acceso a dicho local no tenía antepecho ni puertas correderas en vidrio y carpintería metálica. Fecha fotografía: 2016. Fuente imagen: Ficha de valoración No. 003110008009 realizada por el Plan Especial de Manejo y Protección PEMP del Centro Histórico de Bogotá | | | |

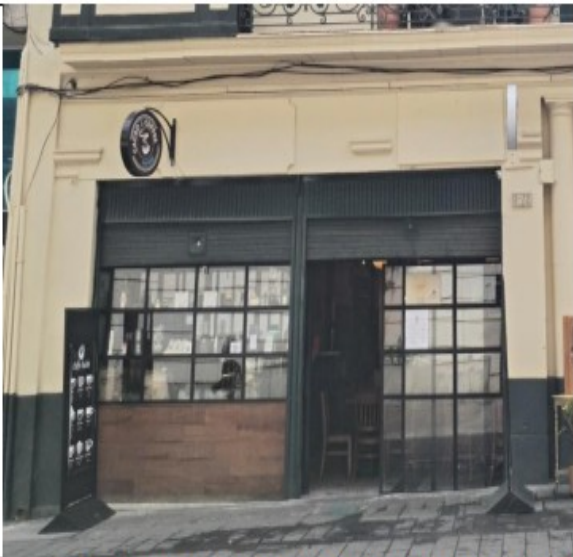
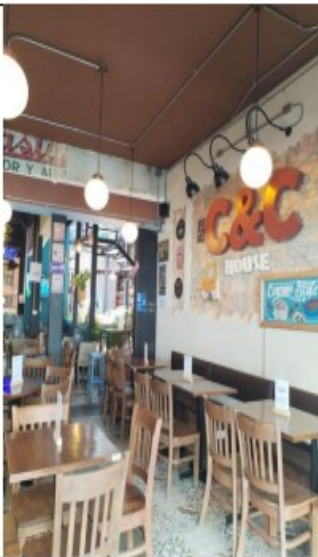
| <p><b>DESCRIPCIÓN / CAMBIOS /OBSERVACIONES:</b></p> <p>Acceso a locales comerciales denominados 'Cacao &amp; Coffee' y 'Son del Mar' que funcionan en el primer piso, costado izquierdo de la fachada del inmueble. Se observa modificación de rejas y acceso a los locales, construcción de antepecho, demolición de muros divisorios interiores preexistentes, cambio de acabados de piso y pañetes preexistentes. Fecha fotografía: 31.05.2023</p> | | | |

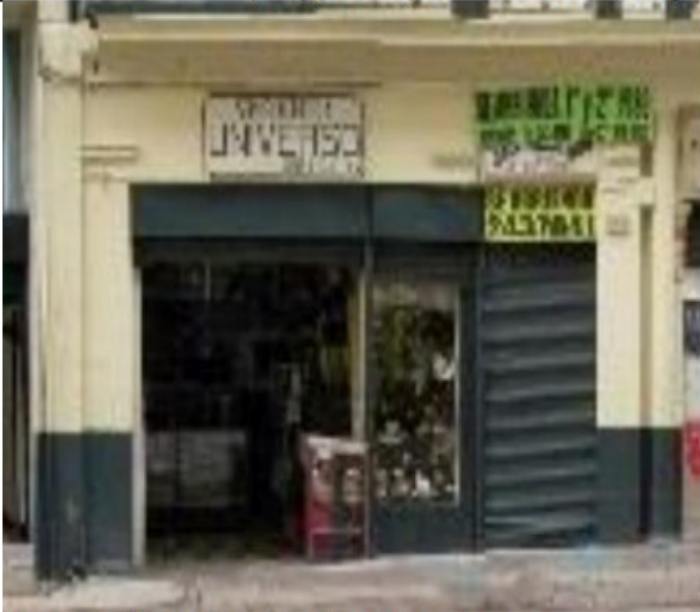
| <p><b>DESCRIPCIÓN / CAMBIOS /OBSERVACIONES:</b></p> <p>Estado previo de la fachada al costado izquierdo del inmueble, en el que funcionaba una sombrerería. El acceso a dicho local no tenía antepecho ni puertas correderas en vidrio y carpintería metálica. Fecha fotografía: 2016. Fuente imagen: Ficha de valoración No. 003110008009 realizada por el Plan Especial de Manejo y Protección PEMP del Centro Histórico de Bogotá</p> | | | |

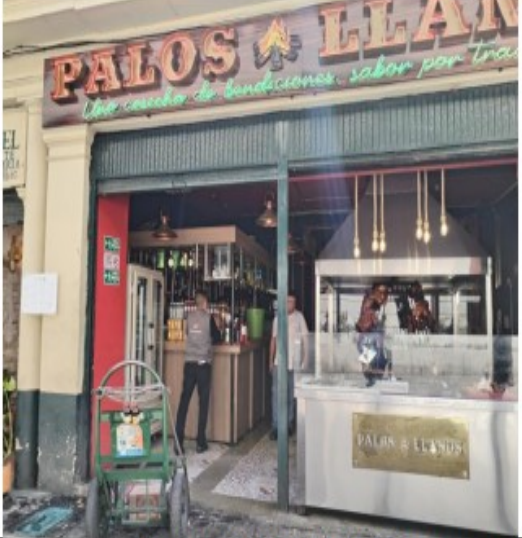
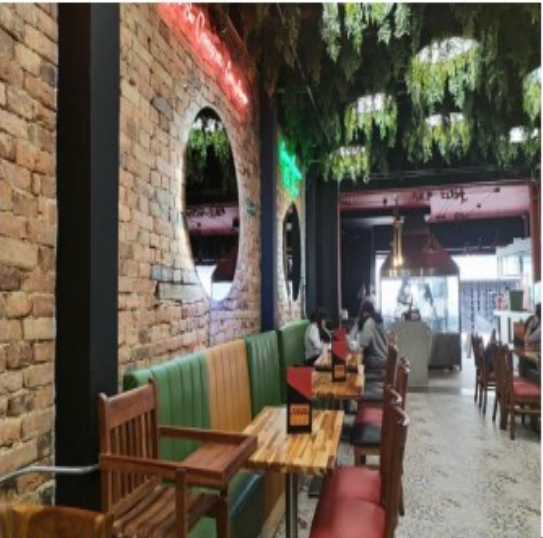
| <b>DESCRIPCIÓN / CAMBIOS / OBSERVACIONES:</b><br>Instalación de asador y extractor de humo desde el primer nivel al costado derecho de la fachada, en el que funcional el local comercial 'Palos Llanos'; al interior, remoción de pañetes de paredes, columnas de reforzamiento estructural. Fecha fotografía: 31.05.2023 | | | |

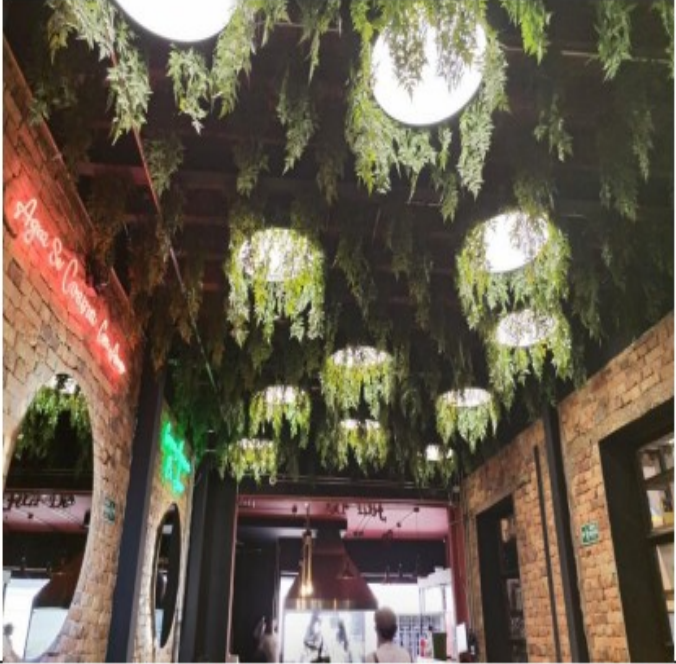
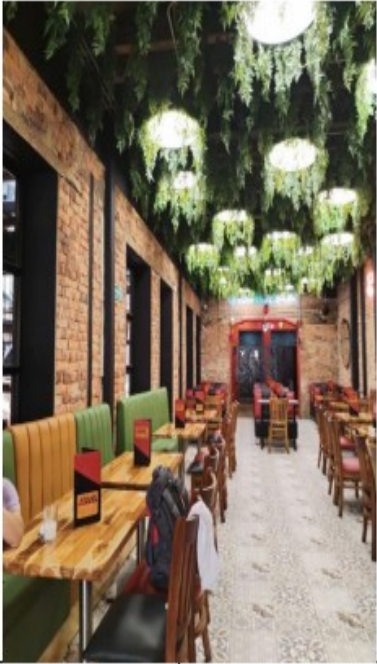
| <b>DESCRIPCIÓN / CAMBIOS / OBSERVACIONES:</b><br>Apertura de vanos en muro divisorio del costado derecho de la imagen. Cambio de materialidad del entepiso. Fecha fotografía: 31.05.2023 | | | |

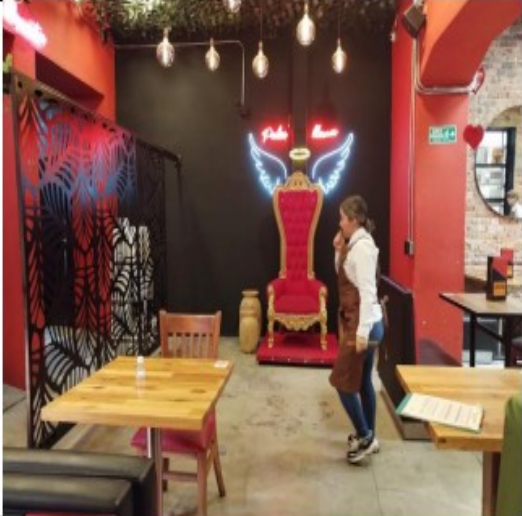
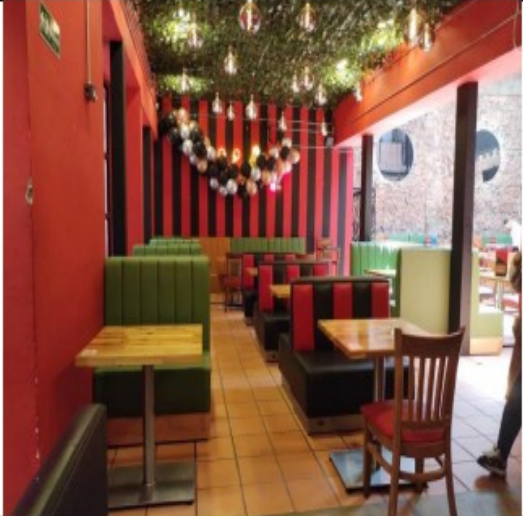
| <b>DESCRIPCIÓN / CAMBIOS /OBSERVACIONES:</b><br>Subdivisión interior en la parte posterior del local comercial ubicado al costado derecho del inmueble para habilitar baños y más mesas de atención. Fecha fotografía: 31.05.2023 | | | |

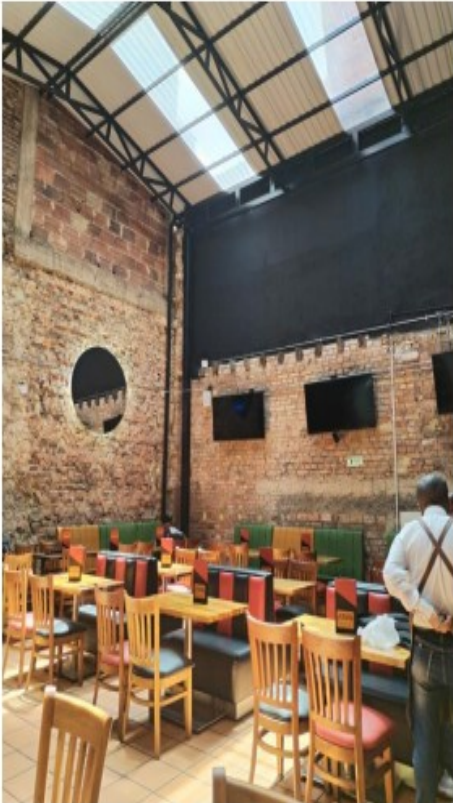
| <b>DESCRIPCIÓN / CAMBIOS /OBSERVACIONES:</b><br>Demolición de muros divisorios interiores, reforzamiento estructural, modificación de cubierta en la parte posterior del inmueble para habilitar más mesas de servicio. Fecha fotografía: 31.05.2023 | | | |

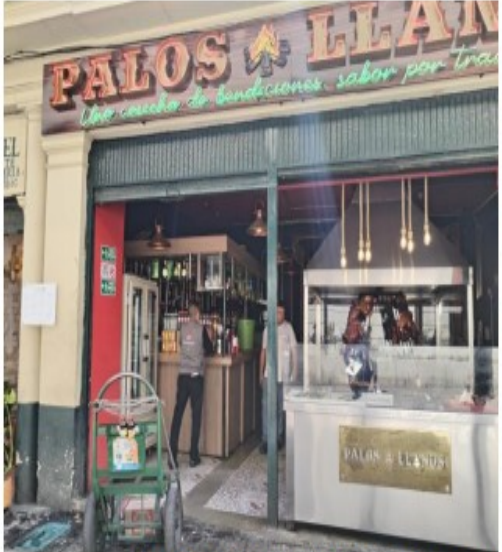
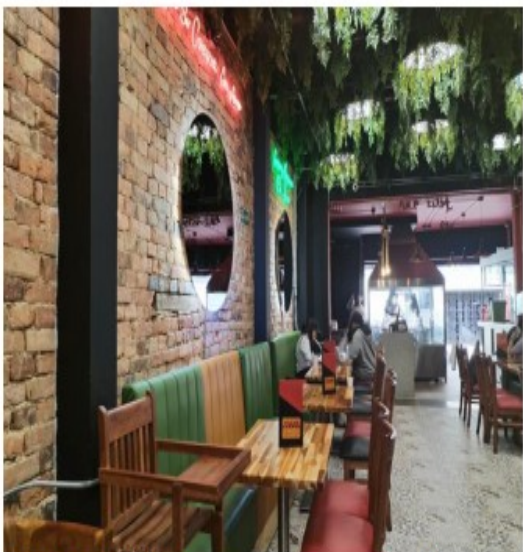
| <b>DESCRIPCIÓN / CAMBIOS / OBSERVACIONES:</b><br>Instalación de asador y extractor de humo desde el primer nivel al costado derecho de la fachada, en el que funcional el local comercial 'Palos Llanos'; al interior, remoción de pañetes de paredes, columnas de reforzamiento estructural. Fecha fotografía: 31.05.2023 | |

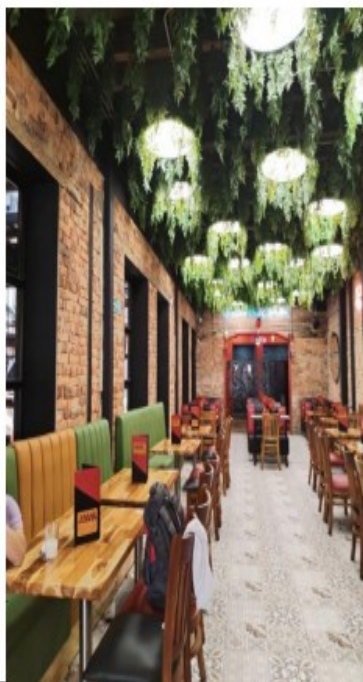
| <b>DESCRIPCIÓN / CAMBIOS / OBSERVACIONES:</b><br>Apertura de vanos en muro divisorio del costado derecho de la imagen. Cambio de materialidad del entepiso. Fecha fotografía: 31.05.2023 | |

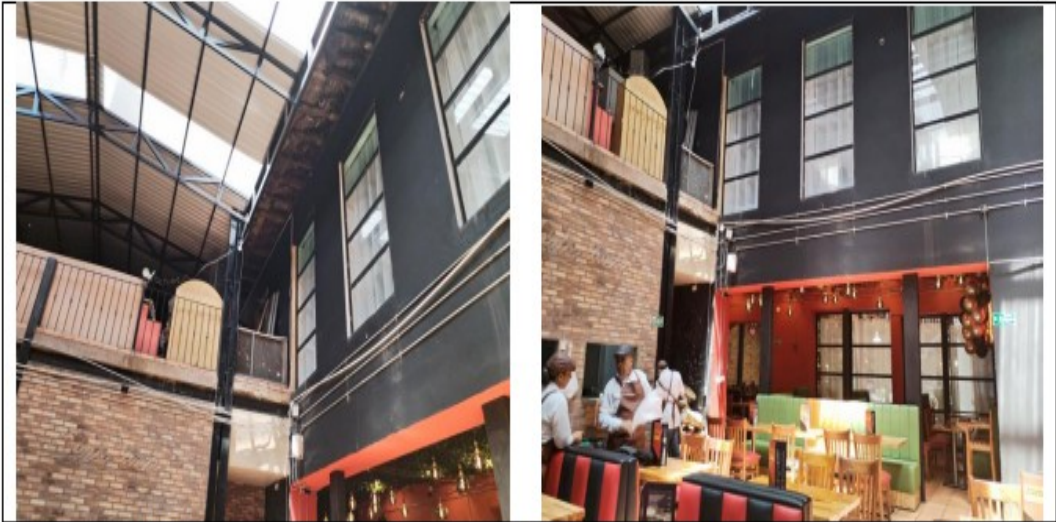
| <b>DESCRIPCIÓN / CAMBIOS / OBSERVACIONES:</b><br>Espacio de depósito habilitado en segundo nivel de la parte posterior del inmueble; cambio de estructura y cubierta de la parte posterior del inmueble. Fecha fotografía: 31.05.2023 |

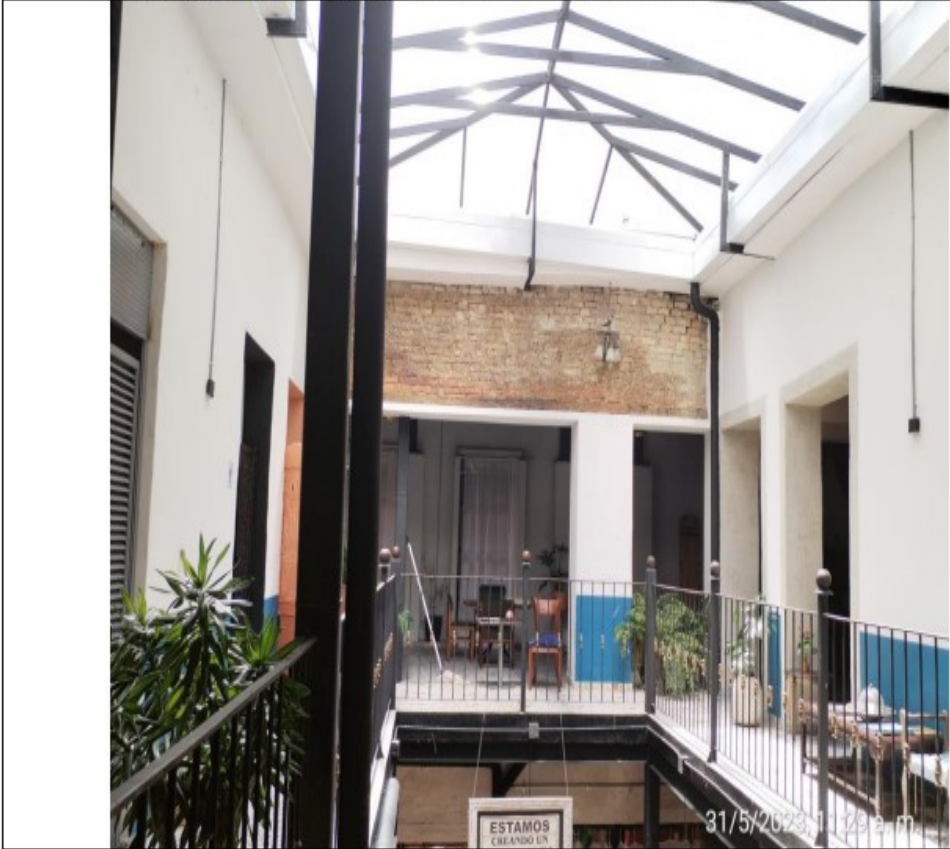
| <b>DESCRIPCIÓN / CAMBIOS / OBSERVACIONES:</b><br>Vista general de la parte posterior del segundo nivel del inmueble, en el que funciona el local comercial 'Casa San Miguel'. Fecha fotografía: 31.05.2023 |

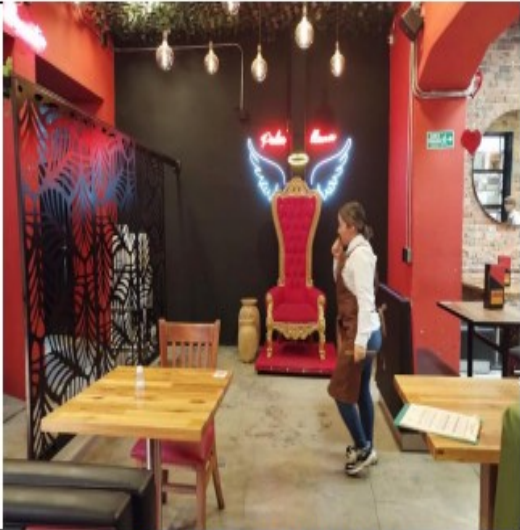
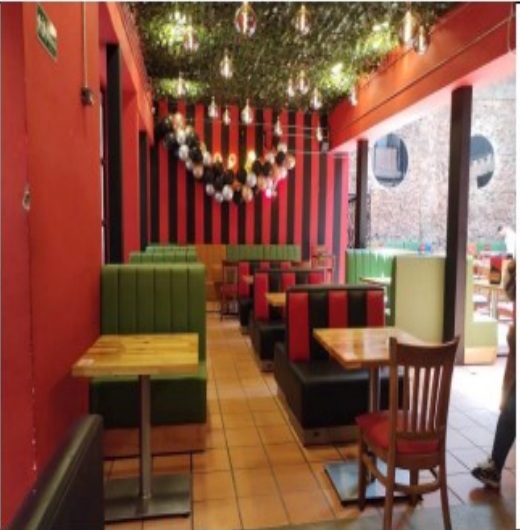
| <b>DESCRIPCIÓN / CAMBIOS / OBSERVACIONES:</b><br>Subdivisión interior en la parte posterior del local comercial ubicado al costado derecho del inmueble para habilitar baños y más mesas de atención. Fecha fotografía: 31.05.2023 | | | |

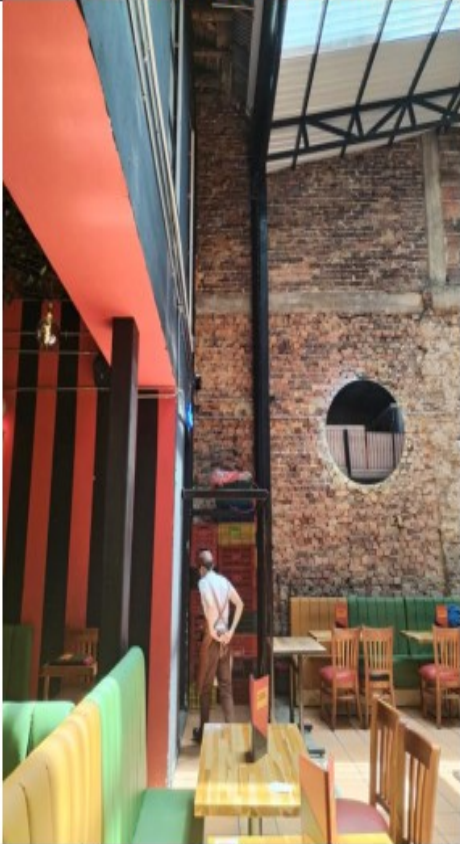
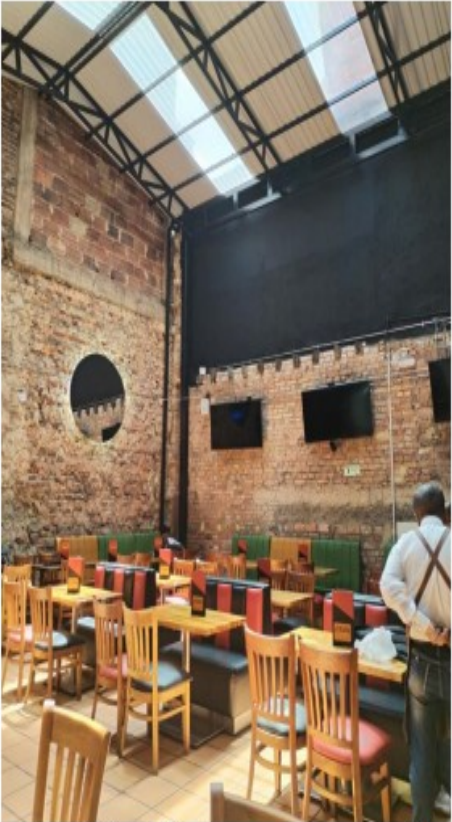
| <b>DESCRIPCIÓN / CAMBIOS / OBSERVACIONES:</b><br>Demolición de muros divisorios interiores, reforzamiento estructural, modificación de cubierta en la parte posterior del inmueble para habilitar más mesas de servicio. Fecha fotografía: 31.05.2023 | | | |

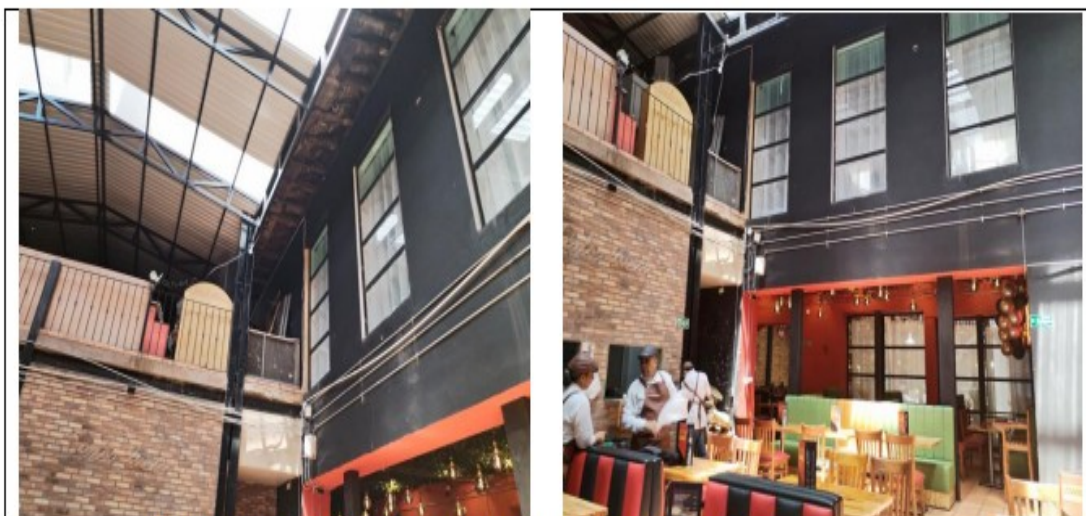
Espacio de depósito habilitado en segundo nivel de la parte posterior del inmueble; cambio de estructura y cubierta de la parte posterior del inmueble. Fecha fotografía: 31.05.2023

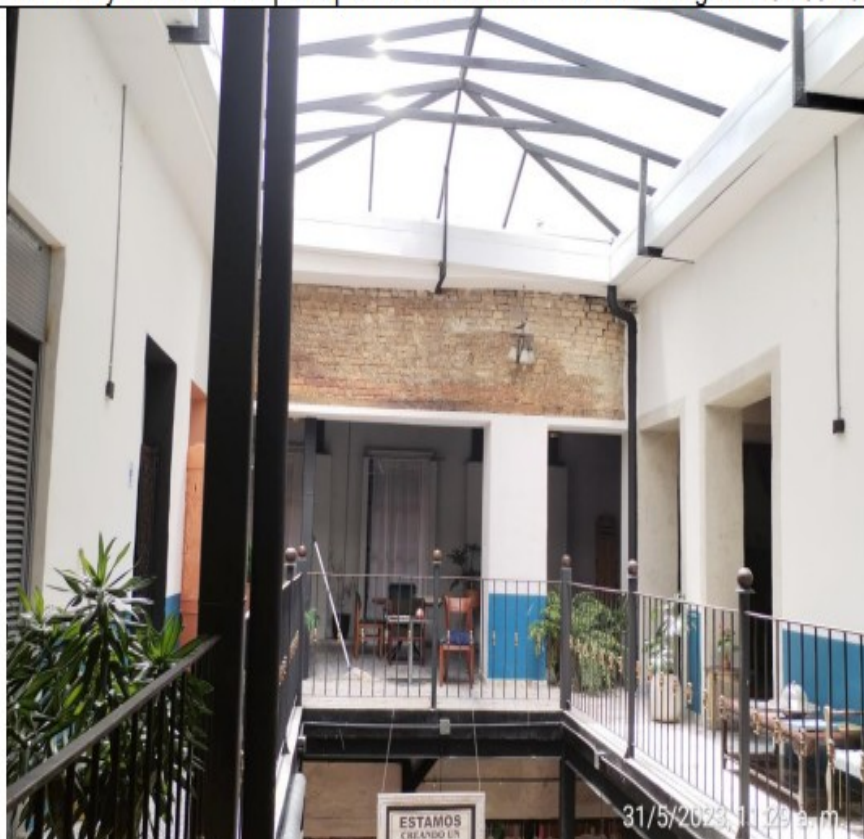
Vista general de la parte posterior del segundo nivel del inmueble, en el que funciona el local comercial 'Casa San Miguel'. Fecha fotografía: 31.05.2023

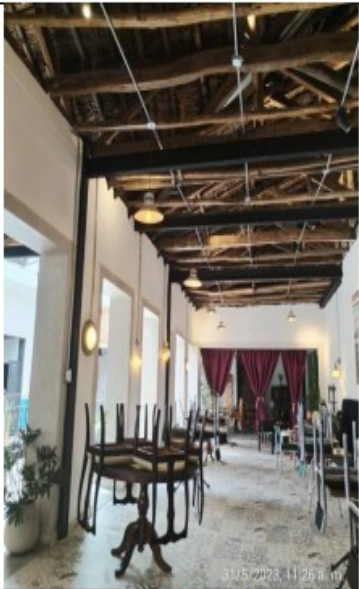
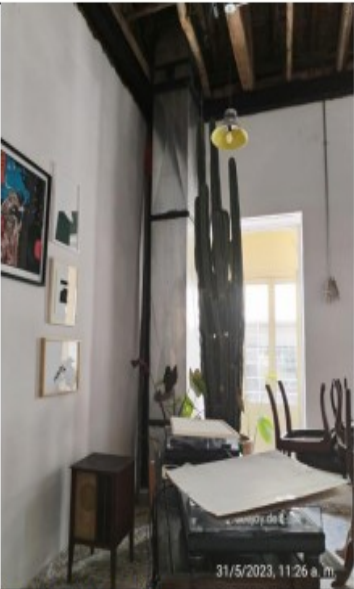
| <b>DESCRIPCIÓN / CAMBIOS /OBSERVACIONES:</b><br>En la imagen de la izquierda, se observa el costado derecho del segundo nivel del inmueble, en este espacio se observa estructura metálica de reforzamiento, retiro total de cielorrasos originales. En la imagen del costado derecho, se observa la instalación del ducto extractor de humo que atraviesa desde el primer piso y hacia la cubierta del inmueble. Fecha fotografía: 31.05.2023 | | |

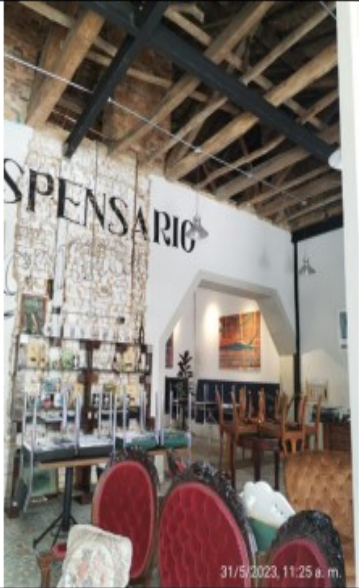
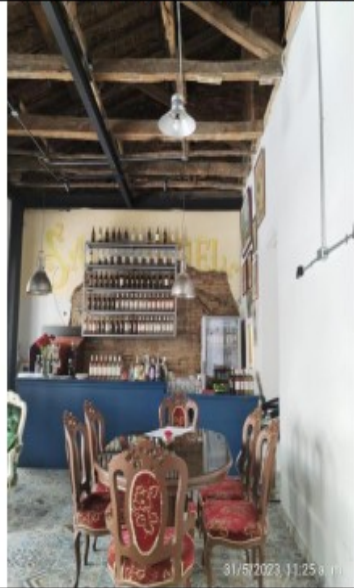
| <b>DESCRIPCIÓN / CAMBIOS /OBSERVACIONES:</b><br>Parte frontal del inmueble en segundo piso, con frente sobre la Calle 11. Se observa retiro total de cielorrasos, estructura metálica de reforzamiento, retiro de secciones de pañete preexistentes. Fecha fotografía: 31.05.2023 | | |

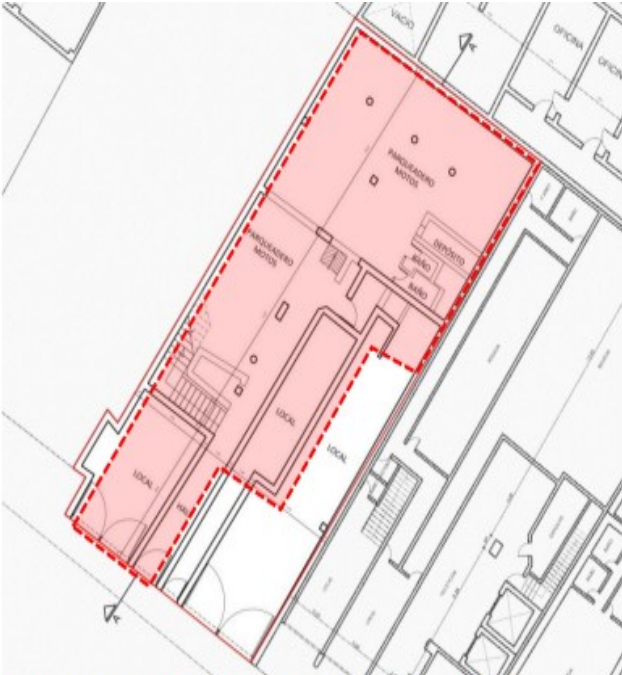
| <b>DESCRIPCIÓN / CAMBIOS /OBSERVACIONES:</b><br>Plano de levantamiento arquitectónico incluido en la Ficha de valoración No. 003110008009 realizada por el Plan Especial de Manejo y Protección PEMP del Centro Histórico de Bogotá. En la imagen se resaltan en rojo los elementos más relevantes que se observaron con modificaciones al momento de la visita. Fuente: Ficha No. 003110008009 IDPC- 2016 | |

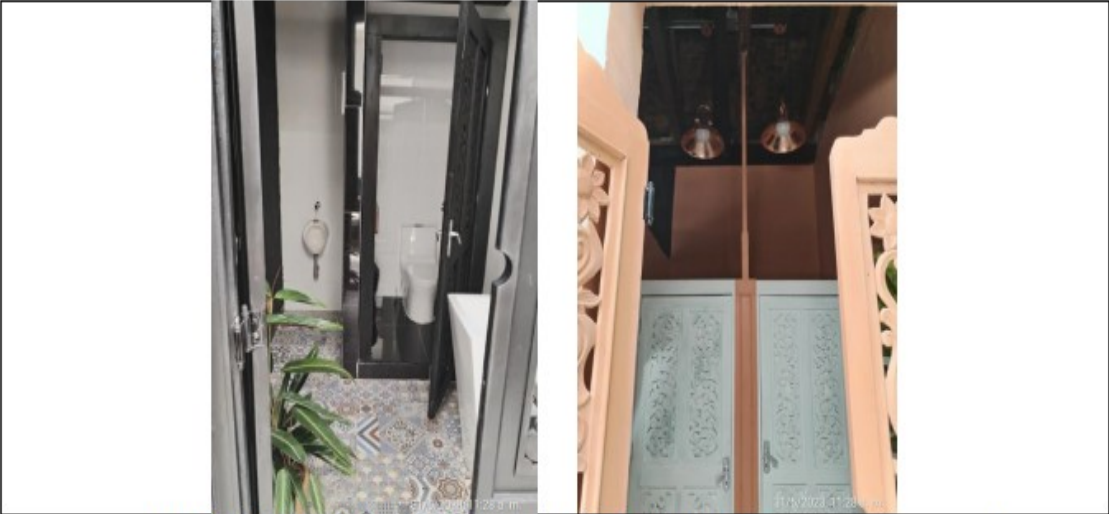
| <b>DESCRIPCIÓN / CAMBIOS / OBSERVACIONES:</b><br>Subdivisión en el segundo nivel del inmueble para habilitar baterías de baños. Fecha fotografía: 31.05.2023 | |

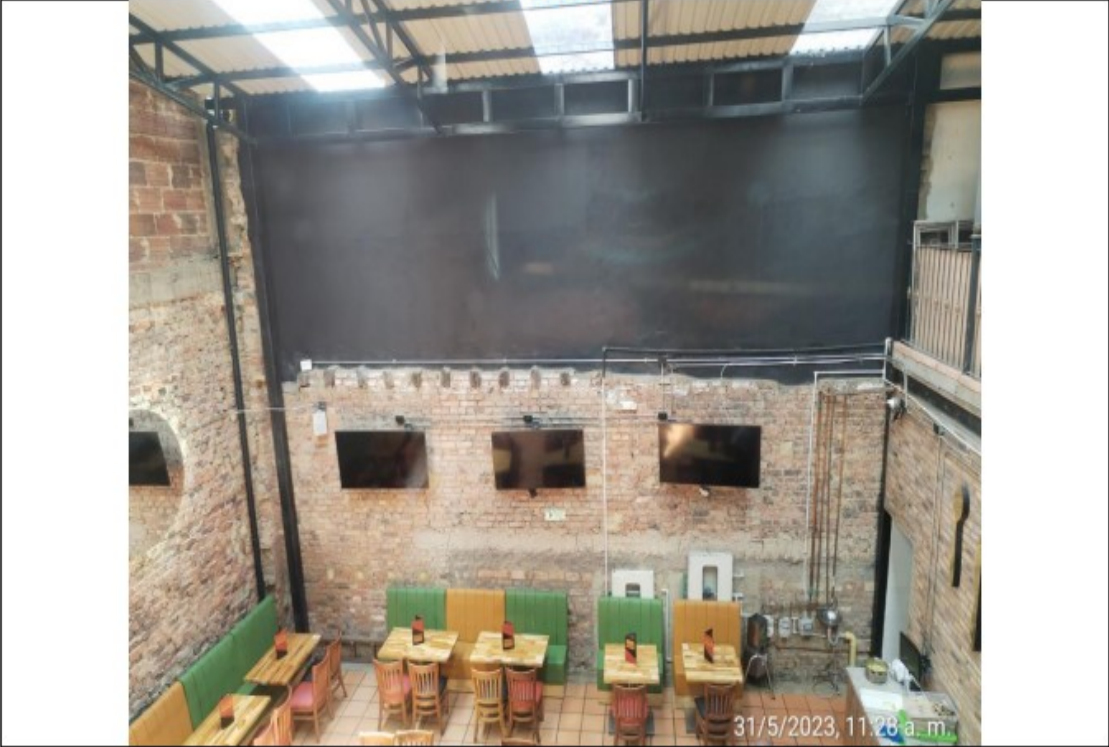
| <b>DESCRIPCIÓN / CAMBIOS / OBSERVACIONES:</b><br>Vista general de mesas y área de servicio del local 'Palos Llanos' desde el segundo nivel del inmueble. Fecha fotografía: 31.05.2023 | |

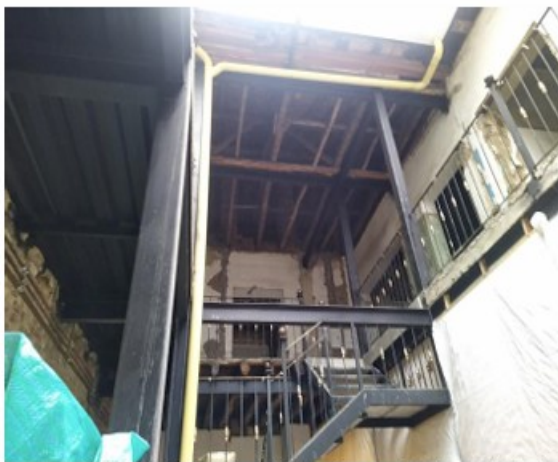
Fotografía 11. Vista desde el interior del patio central del inmueble de la localizado en la CL 11 8 68 / 70 / 72 / 76.  
(fecha de captura de la imagen: 2022-10-07)

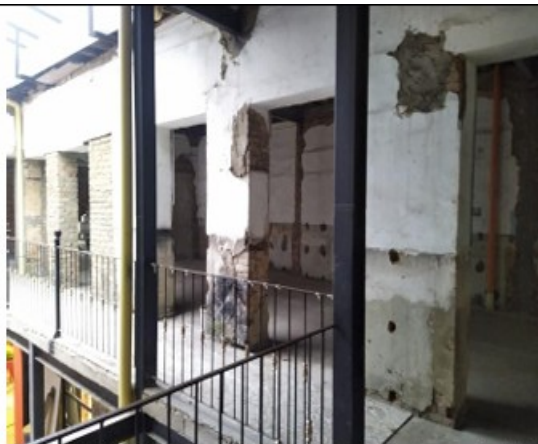
Fotografía 12. Vista del segundo piso, hacia el corredor perimetral del patio central del inmueble de la localizado en la CL 11 8 68 / 70 / 72 / 76. en donde se observan cambios de acabados generales, retiro de carpinterías, y cambio de instalaciones técnicas.  
(fecha de captura de la imagen: 2022-10-07)

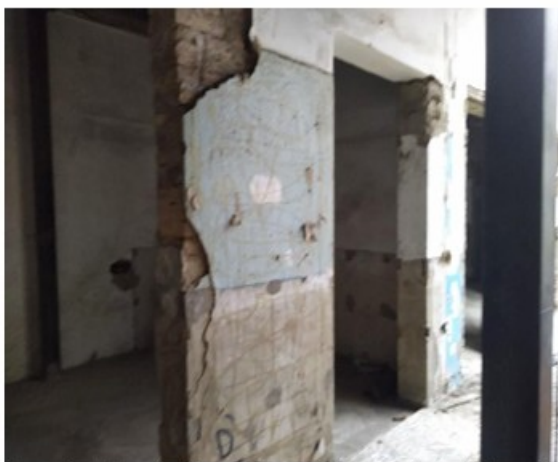
Fotografía 13. Detalle del estado de muros del segundo piso del inmueble de la localizado en la CL 11 8 68 / 70 / 72 / 76, no se puede establecer si esta condición es reciente.  
(fecha de captura de la imagen: 2022-10-07)

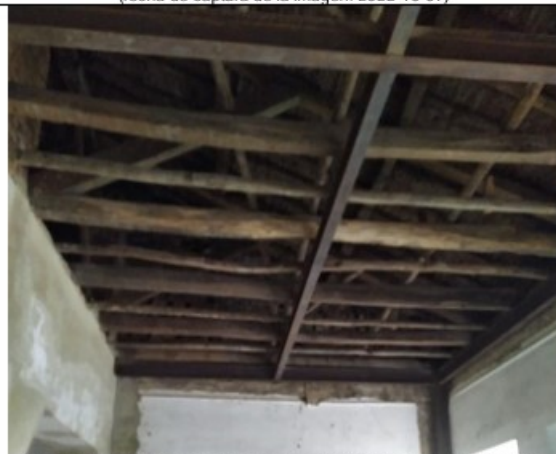
Fotografía 14. Estructura de cubierta con refuerzo estructural metálico bajo las piezas en madera, en el segundo piso del inmueble de la localizado en la CL 11 8 68 / 70 / 72 / 76, no se puede establecer de que época es esta intervención.  
(fecha de captura de la imagen: 2022-10-07)

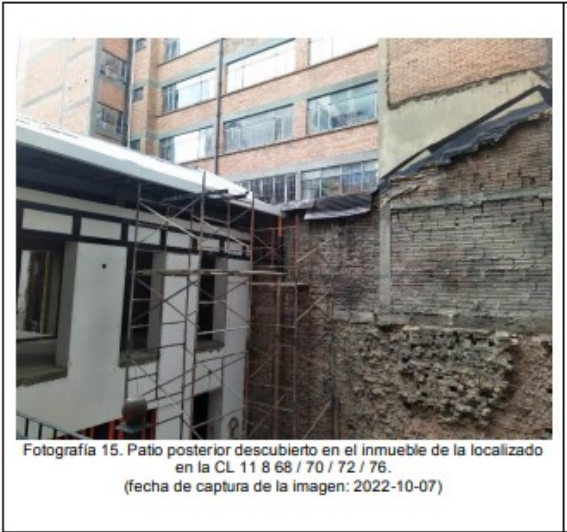
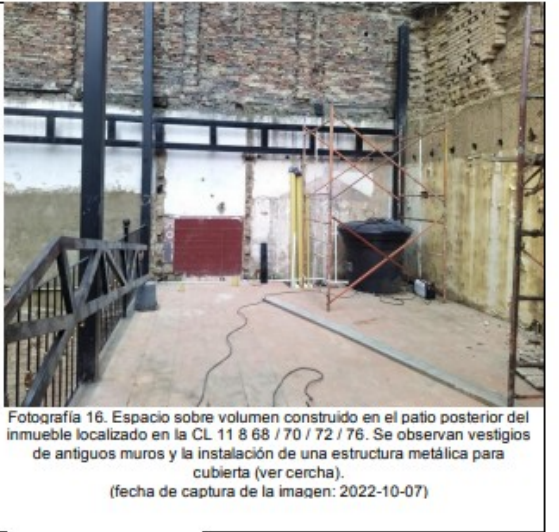
| <p>Fotografía 15. Patio posterior descubierto en el inmueble de la localizado en la CL 11 8 68 / 70 / 72 / 76.<br/>(fecha de captura de la imagen: 2022-10-07)</p> | <p>Fotografía 16. Espacio sobre volumen construido en el patio posterior del inmueble localizado en la CL 11 8 68 / 70 / 72 / 76. Se observan vestigios de antiguos muros y la instalación de una estructura metálica para cubierta (ver cercha).<br/>(fecha de captura de la imagen: 2022-10-07)</p> |

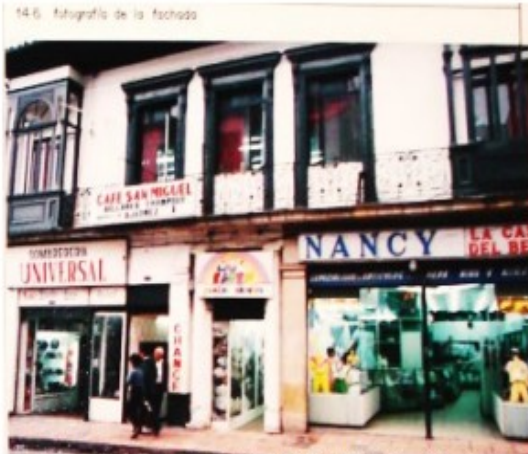
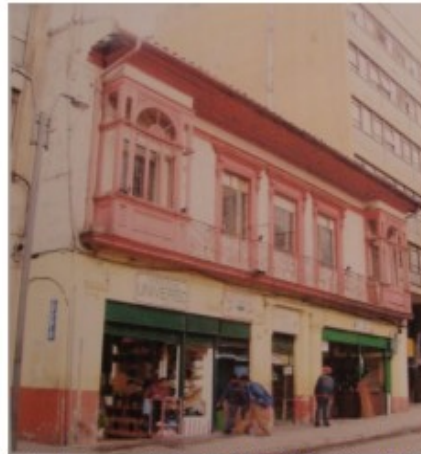
Fotografías del inmueble de la Calle 11 8 68/70/72/76, de izquierda a derecha, fechas de noviembre de 1994 y 25 de junio del 2007.  
Fuente: Archivo IDPC, de izquierda a derecha, ficha de identificación inventario arquitectónico del Centro Histórico de Bogotá elaborada por la Corporación La Candelaria, y ficha de prediagnóstico del 2007.

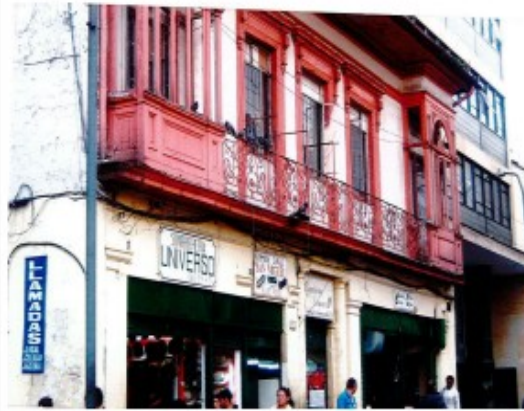
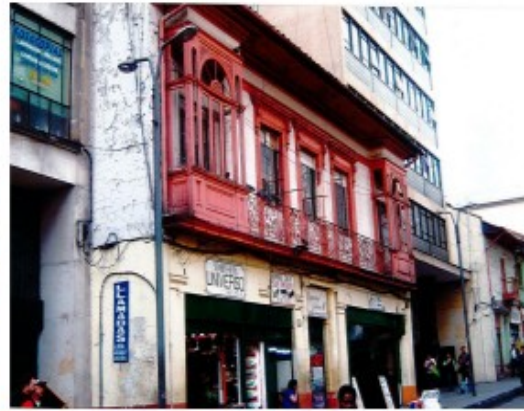
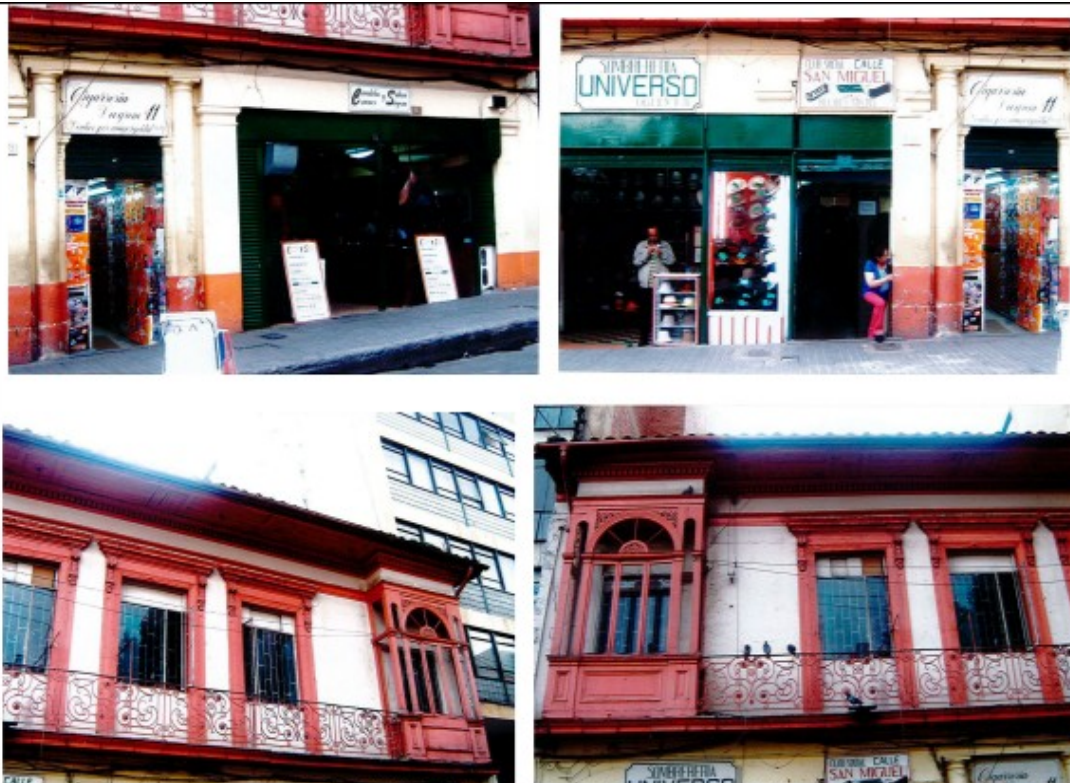
Fotografías del inmueble de la Calle 11 8 68/70/72/76, que evidencian el estado de la fachada en el año 2009.  
Fuente: Archivo IDPC. Radicado IDPC ER1173 del 24 de marzo del 2009.
