FICHA DE VALORACIÓN INDIVIDUAL DE BIENES INMUEBLES

BOGOTÁ INSTITUTO DISTRITAL DE PATRIMONIO CULTURAL		USO EXCLUSIVO DEL IDPC Código Nacional		INMUEBLE No	MZ	009	
				PR	016		
1. DENOMINACIÓN

1.1. Nombre del Bien	KR 4 73 09	1.2. Otros nombres	N. A.				
1.3. Perteenece a valoración colectiva	N. A.	1.4. Nombre valoración colectiva	N. A.				
2. CLASIFICACIÓN POR USO DE ORIGEN

3. LOCALIZACIÓN							
3.1. Departamento	Bogotá D. C.	3.2. Municipio	Bogotá D. C.				
3.3. Dirección oficial	Carrera 4 No. 73 - 09	3.4. Otras direcciones	N.A.

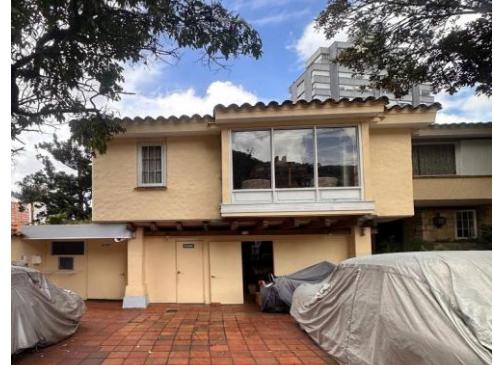
10. FOTOGRAFÍA DEL INMUEBLE

Fuente: Fotografía de la consultoría CONSORCIO NVP durante el trabajo de campo del 18 de febrero de 2025.
