INSTITUTO DISTRITAL DE
PATRIMONIO CULTURAL

FICHA DE VALORACIÓN INDIVIDUAL DE BIENES INMUEBLES

1.1. Nombre del Bien	Castillo del Mono Osorio	1.2. Otros nombres	N.A.
1.3. Perteenece a valoración colectiva	N.A.	1.4. Nombre valoración colectiva	N.A.

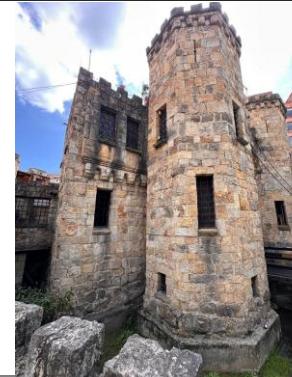
10. FOTOGRAFÍA DEL INMUEBLE

Fuente: Fotografía de la consultoría CONSORCIO NVP durante el trabajo de campo del 12 de febrero de 2025.
