FICHA DE VALORACIÓN INDIVIDUAL DE BIENES INMUEBLES

INMUEBLE No	MZ	026
	PR	002

1.1. Nombre del Bien	Edificio Valponasca	1.2. Otros nombres	N. A.
1.3. Perteenece a valoración colectiva	N. A.	1.4. Nombre valoración colectiva	N. A.

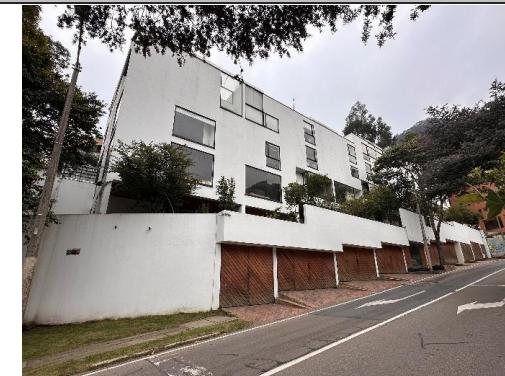
10. FOTOGRAFÍA DEL INMUEBLE

Fuente: Fotografía de la consultoría CONSORCIO NVP durante el trabajo de campo del 18 de febrero de 2025.

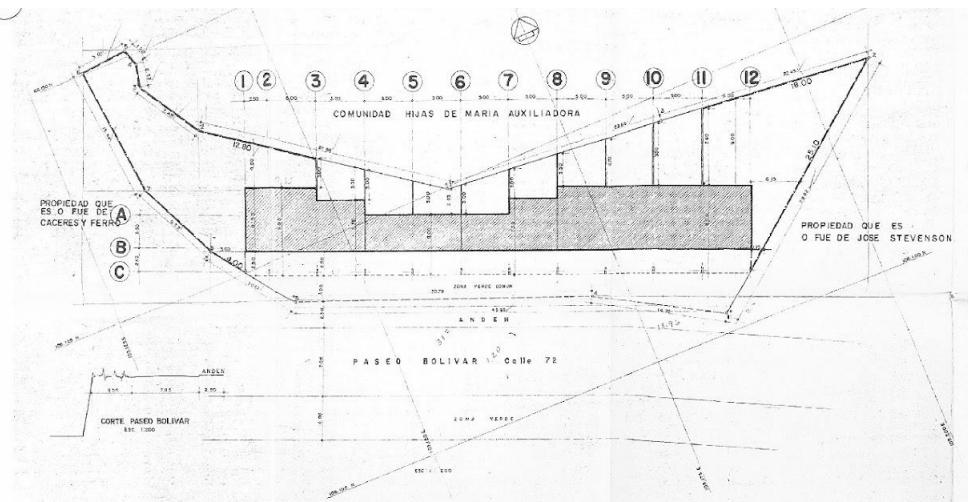
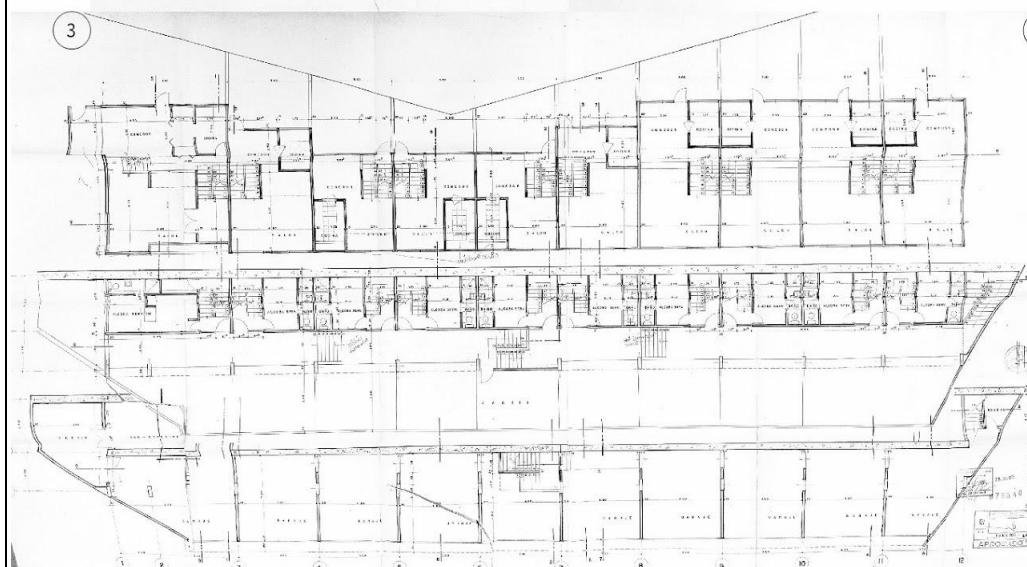
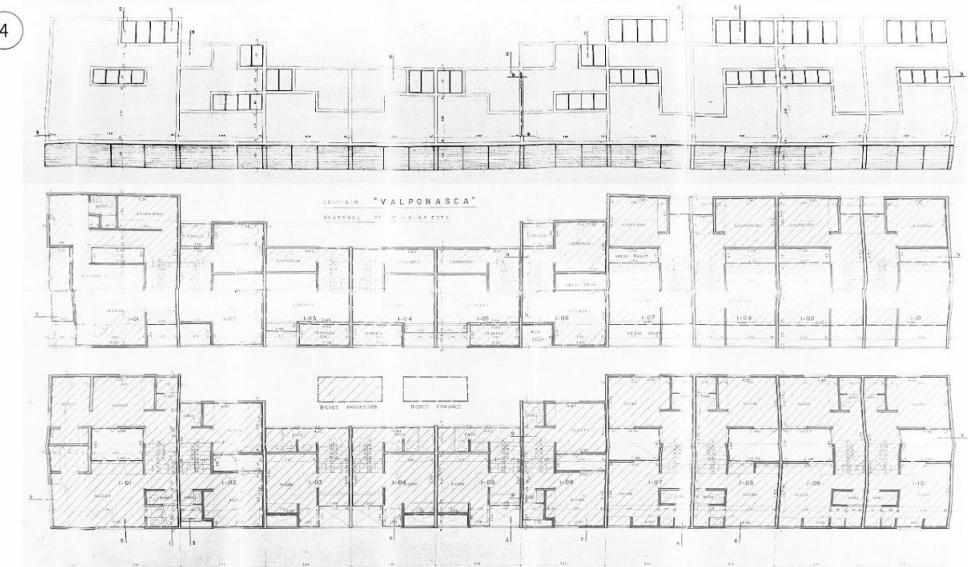
21. PLANIMETRÍA (PLANTAS ARQUITECTÓNICAS)

1. y 2. Localización,
3. Plantas sótano, primero y segundo nivel,
4. Plantas tipo y cubiertas.

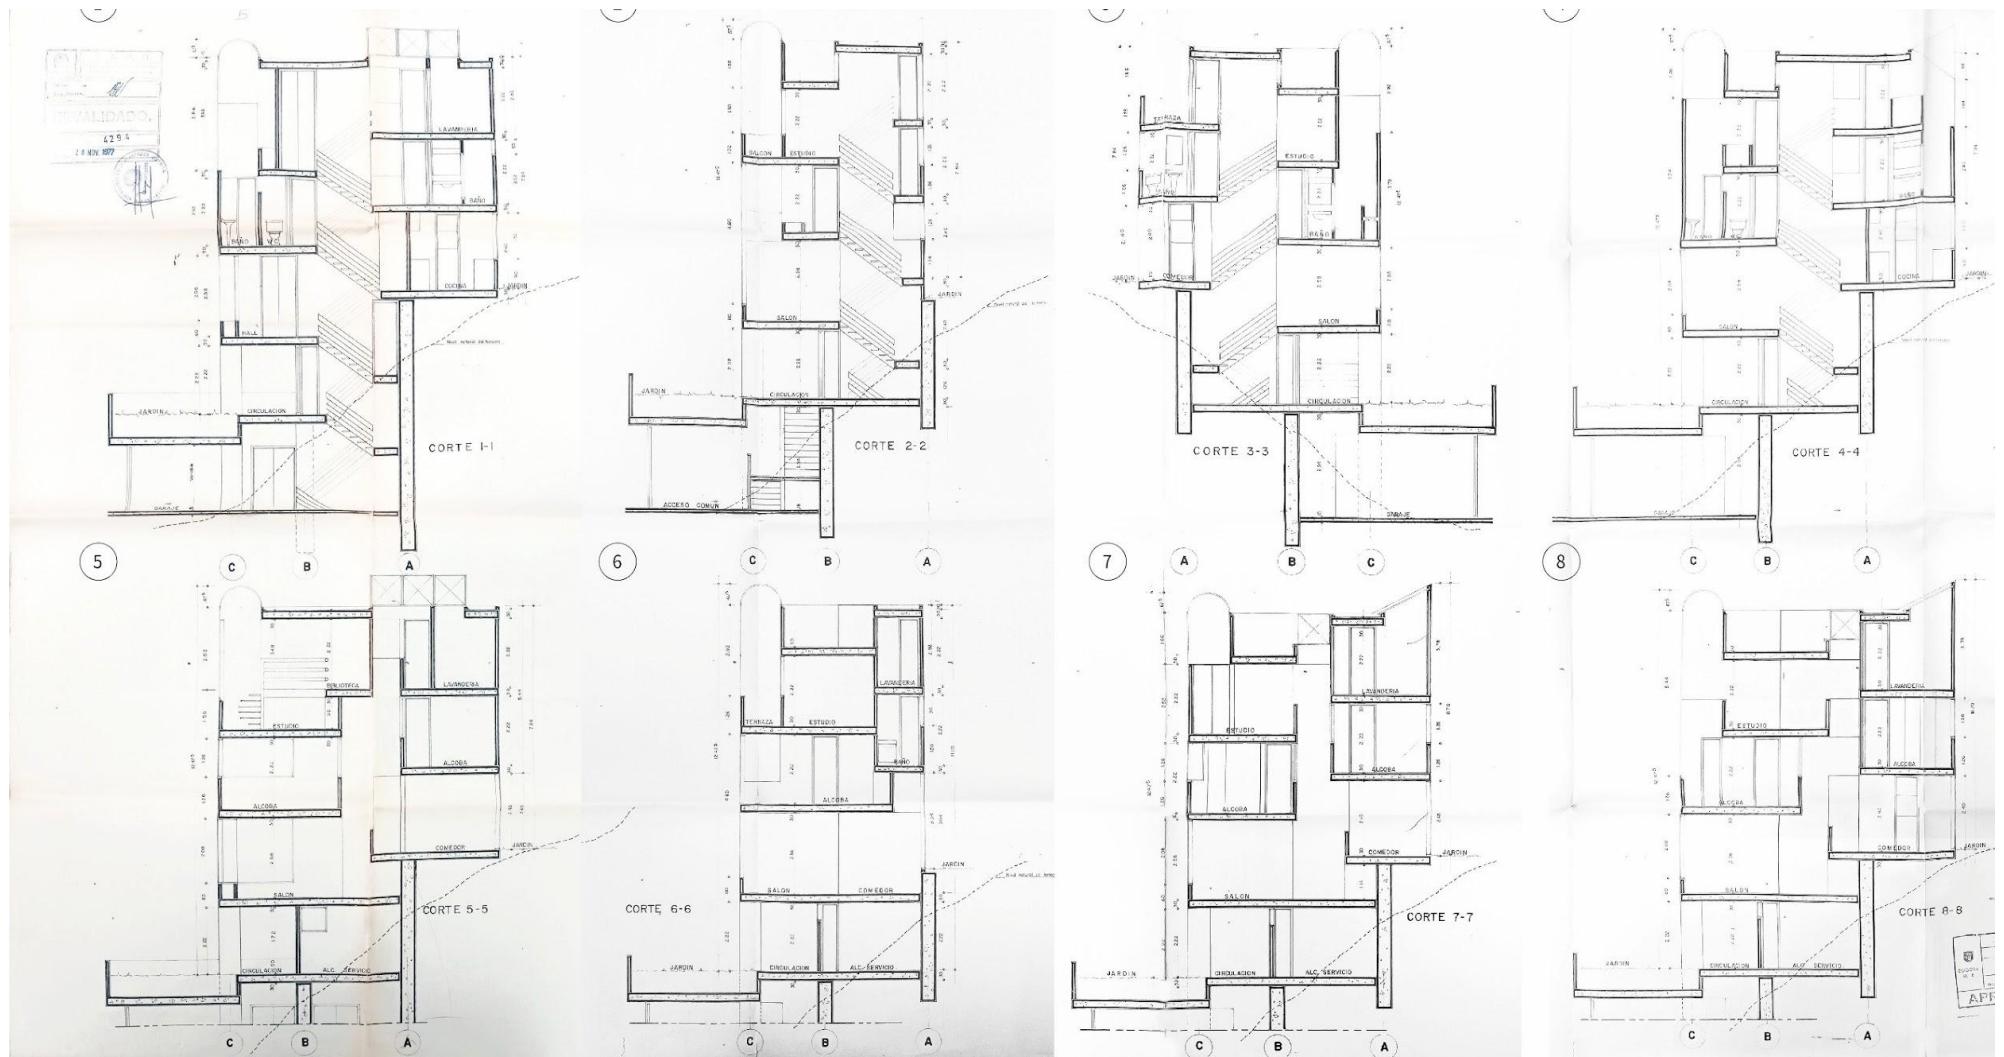
21. PLANIMETRÍA (CORTES TRANSVERSALES)

1. Corte 1 - 1, 2. Corte 2 - 2, 3. Corte 3 - 3, 4. Corte 4 - 4, 5. Corte 5 - 5, 6. Corte 6 - 6, 7. Corte 7 - 7, 8. Corte 8 - 8.

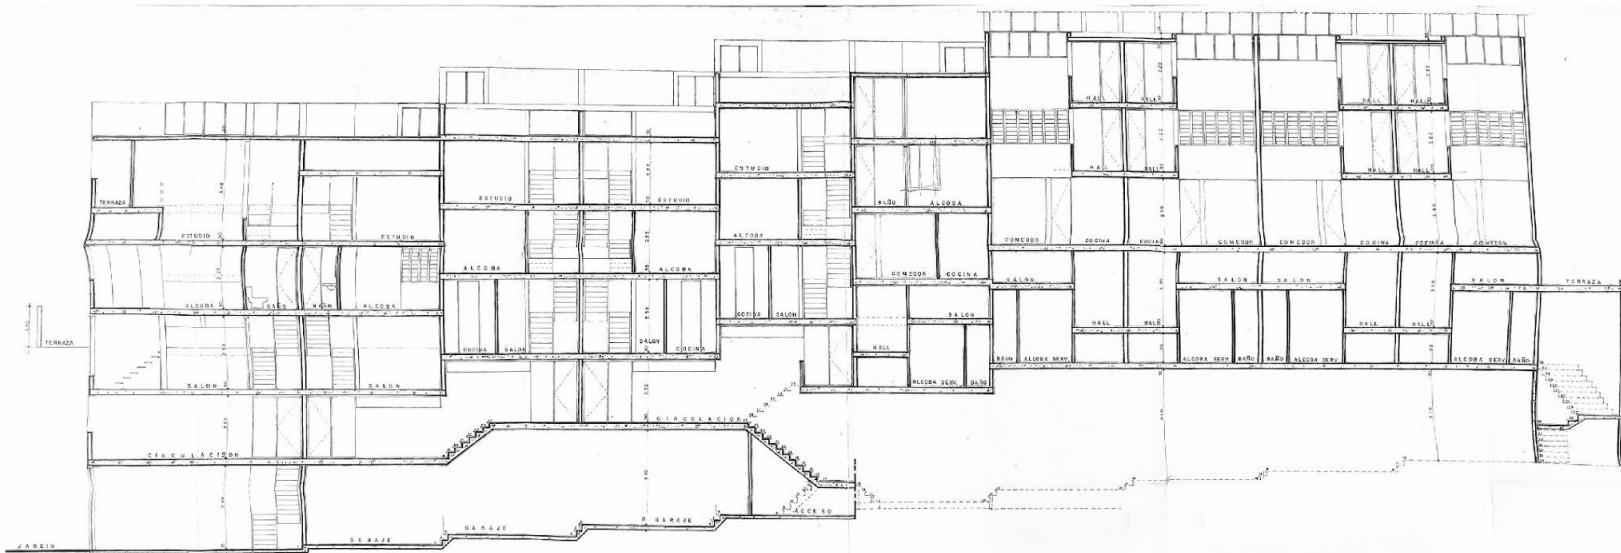
21. PLANIMETRÍA (CORTE LONGITUDINAL)

1. Corte 9 - 9
