INSTITUTO DISTRITAL DE
PATRIMONIO CULTURAL

FICHA DE VALORACIÓN INDIVIDUAL DE BIENES INMUEBLES

1.1. Nombre del Bien	Casa 59	1.2. Otros nombres	N. A.
1.3. Perteenece a valoración colectiva	N. A.	1.4. Nombre valoración colectiva	N. A.

3.1. Departamento	Bogotá D. C.	3.2. Municipio	Bogotá D. C.
3.3. Dirección oficial	Carrera 4 No. 59 - 74	3.4. Otras direcciones	N.A.
3.5. Direcciones anteriores	Carrera 4 No. 59 - 64	3.6. Dirección de declaratoria	Carrera 4 No. 59 - 64/74
3.7. Código de sector	008206	3.8. Nombre sector	La Salle
3.9. Barrio	La Salle	3.10. No. de manzana	009
3.11. CHIP	AAA0090AXEA	3.12. No. de predio	004
3.13. Tipo de suelo	Urbano	3.14. Localidad	02 - Chapinero
3.15. Nombre UPL	24 - Chapinero	3.16. Sector de Interés Urbanístico	N.A.

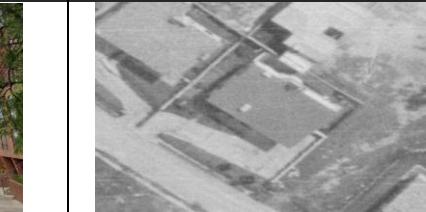
12. FOTOGRAFÍA ANTIGUA

Fuente: Aerofotografía del IGAC, 1955

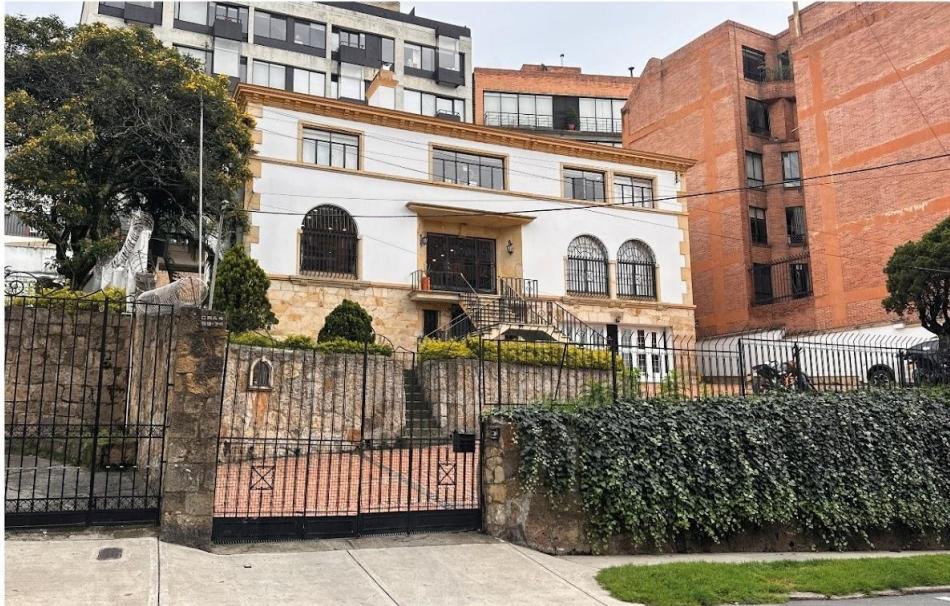
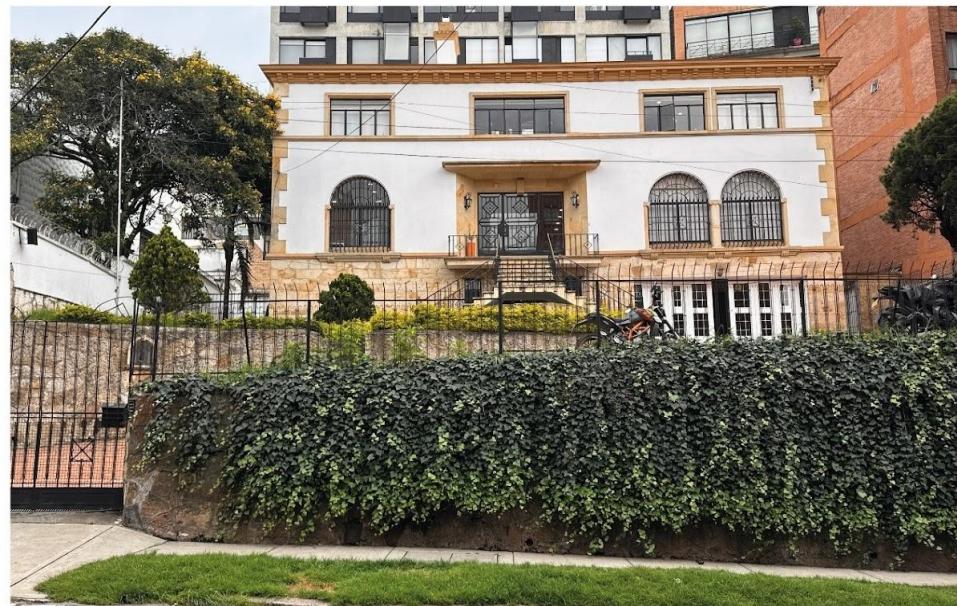
Fuente: Arquitecto Edgar Federico Anzola Muñoz / Contrato de consultoría IDPC-CC-583-2024/ Consultor CONSORCIO NVP / Año 2025

Durante el trabajo de campo en febrero de 2025 no se permitió ingreso al inmueble.

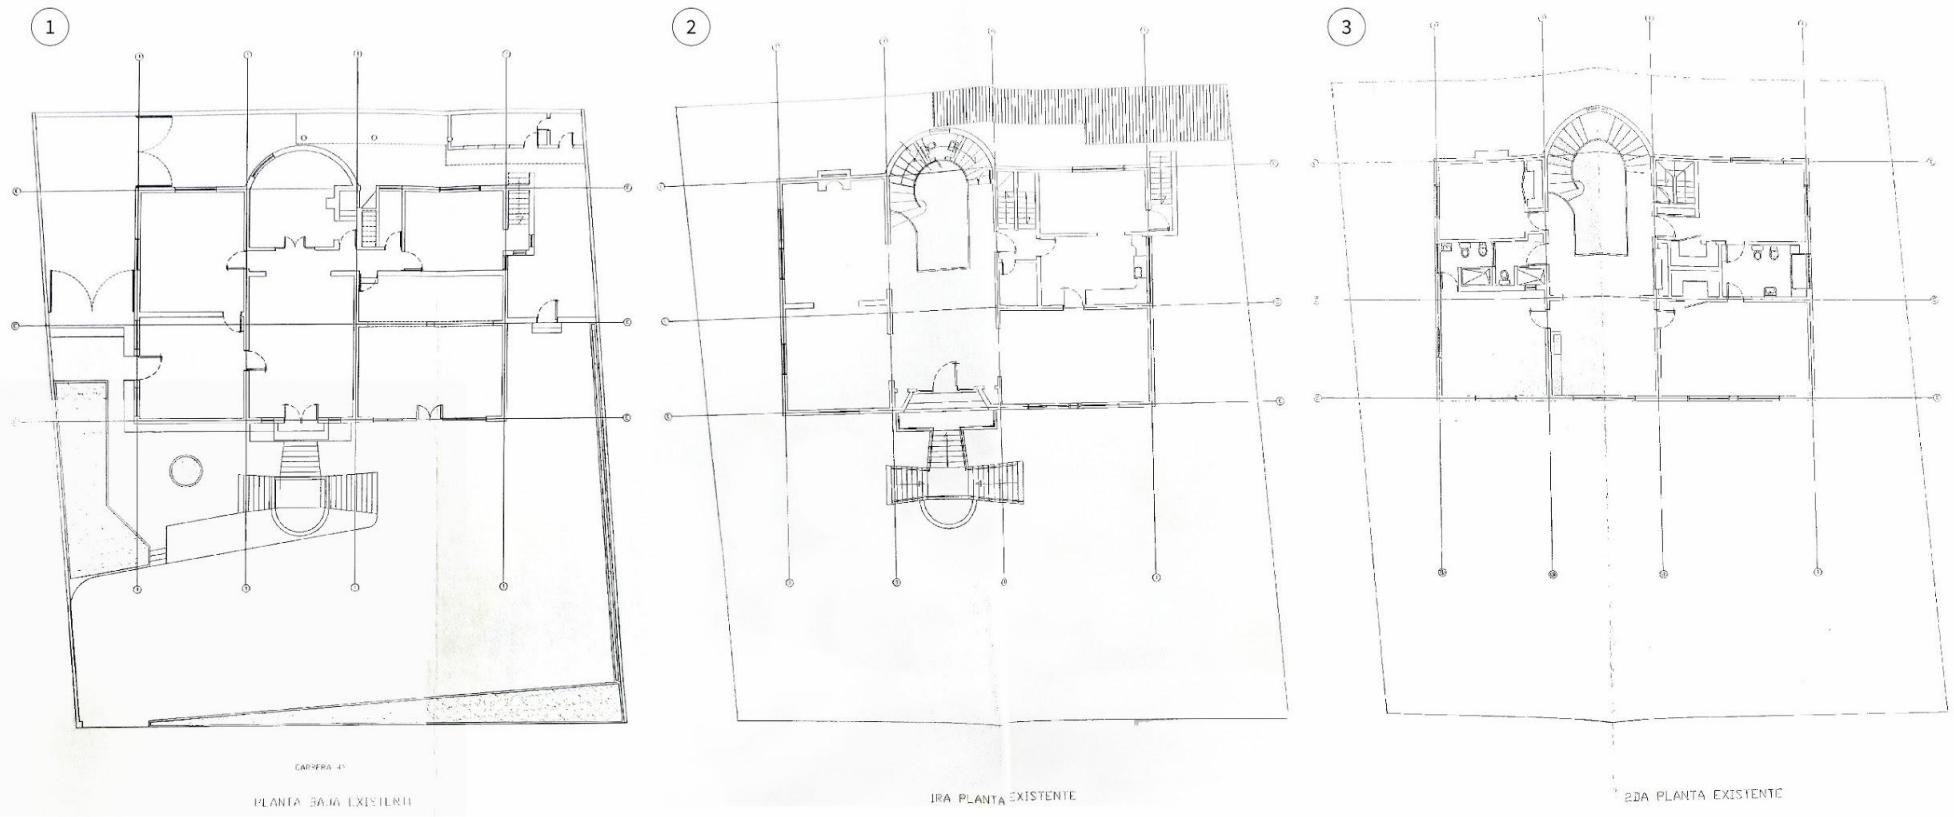
21. PLANIMETRÍA (PLANTAS ARQUITECTÓNICAS EXISTENTES)

1. Planta baja existente,
2. 1ra Planta existente,
3. 2da Planta existente.

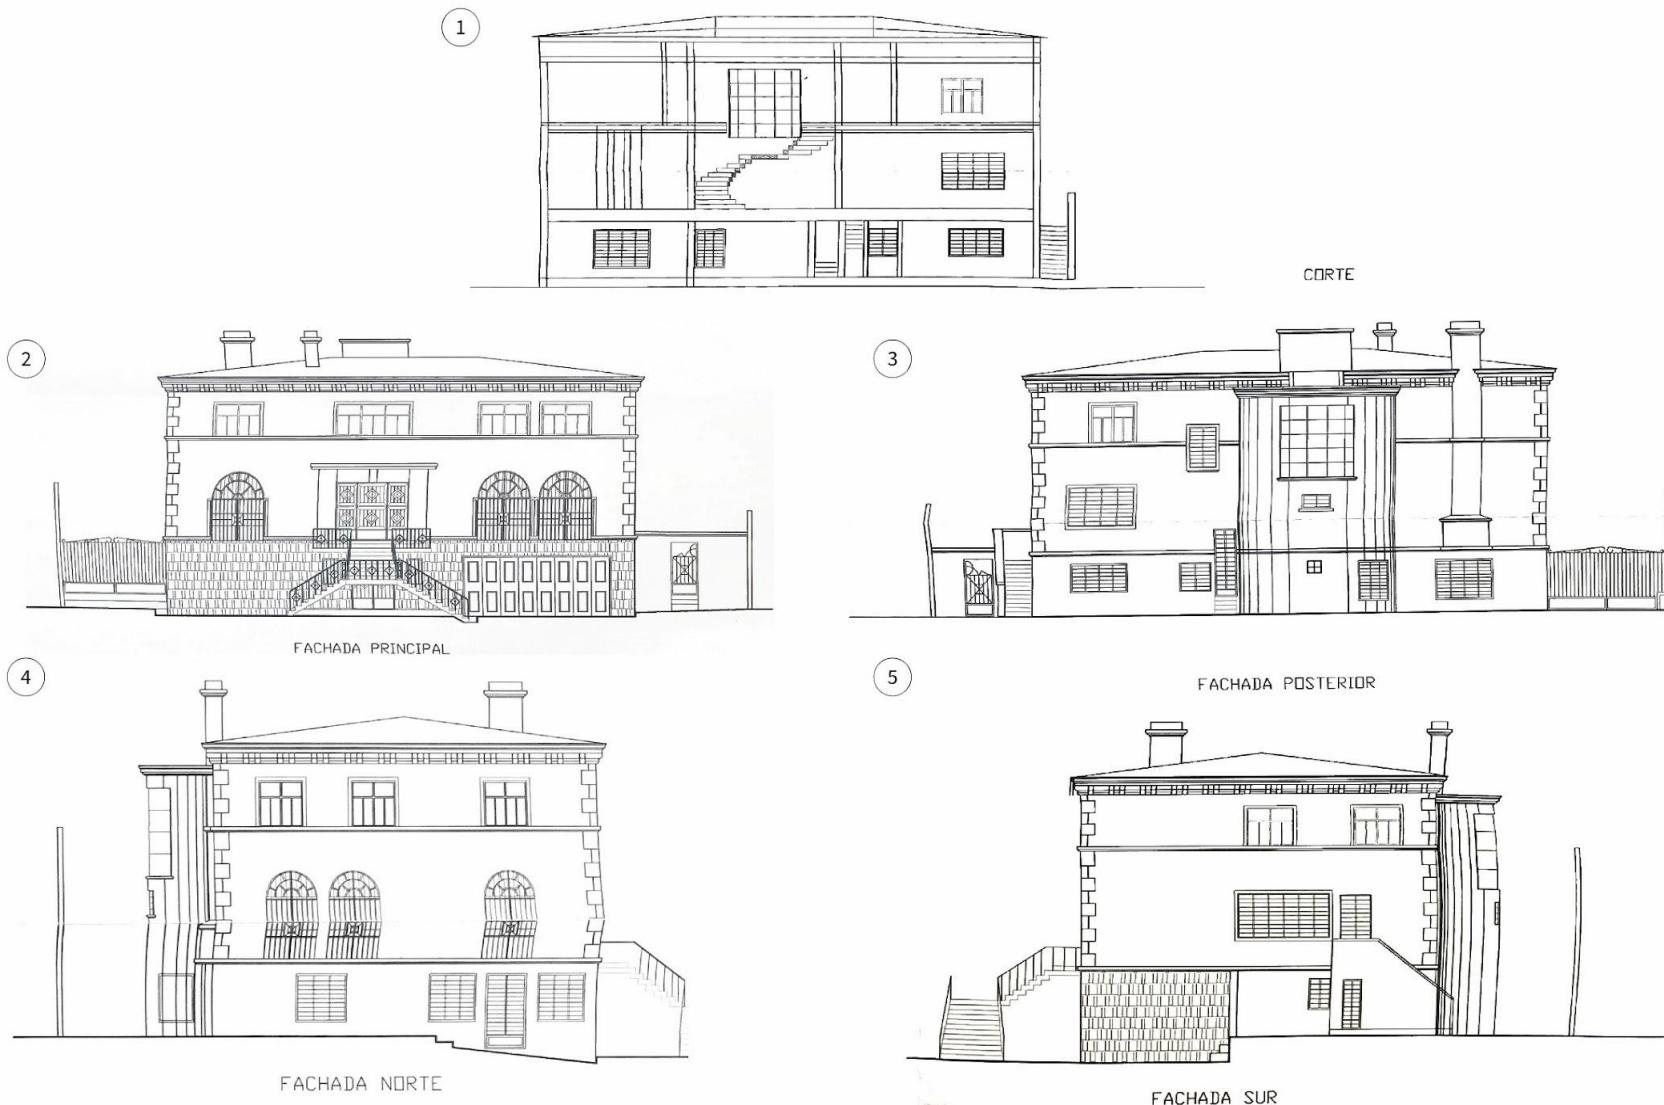
21. PLANIMETRÍA (MODIFICACIONES CORTE Y FACHADAS)

1. Corte,
2. Fachada principal,
3. Fachada sur,
4. Fachada posterior,
5. Fachada norte.

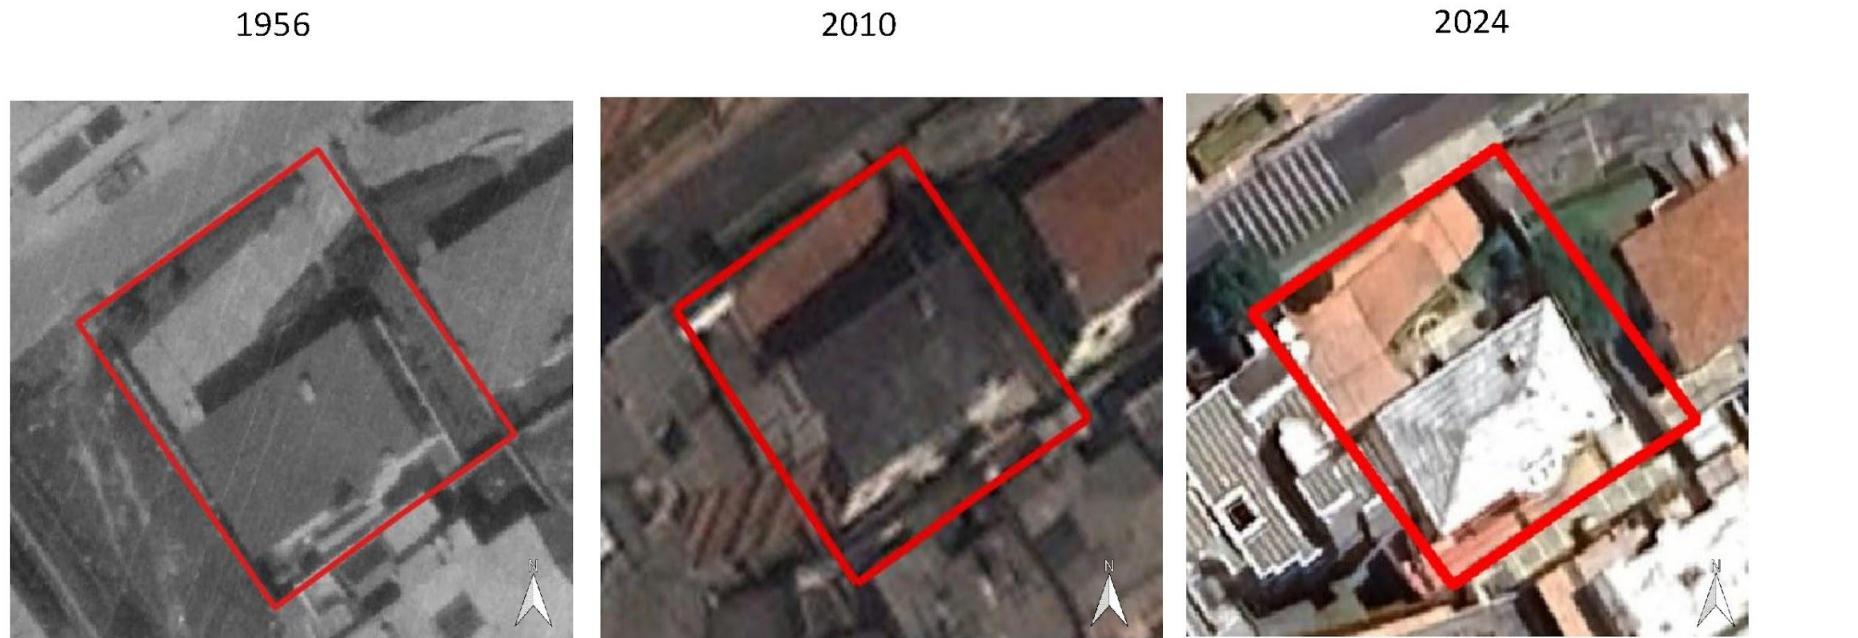
23. AEROFOTOGRAFÍAS

Fuente: Investigación de la consultoría CONSORCIO NVP en IGAC y aerofotografía reciente de Google Earth
