| 1.1. Nombre del Bien | Casa Santos A | 1.2. Otros nombres | Casa Enrique Santos C. |

| 2.3. Grupo | Arquitectónico | 2.4. Subgrupo | Arquitectura habitacional |

| SUBDIRECCIÓN DE PROTECCIÓN E INTERVENCIÓN DEL PATRIMONIO <hr/> Grupo de valoración e inventario | Diligenció: | Consultoría Consorcio NVP | Código de identificación 008303031011 | Hoja | 1 |

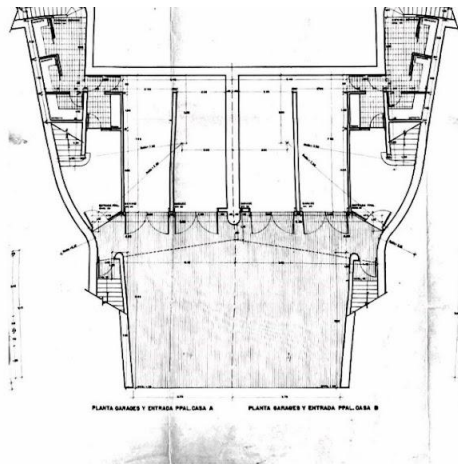
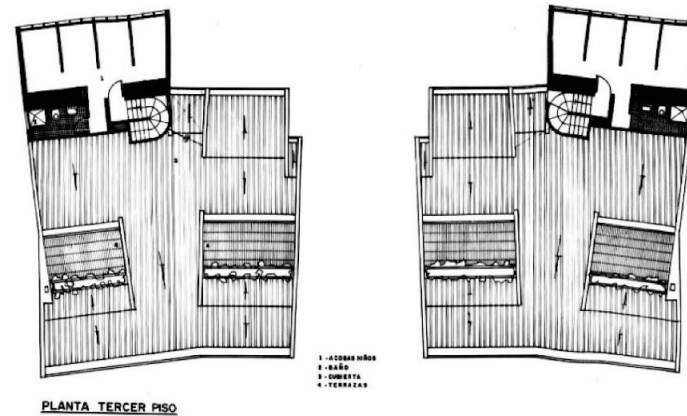
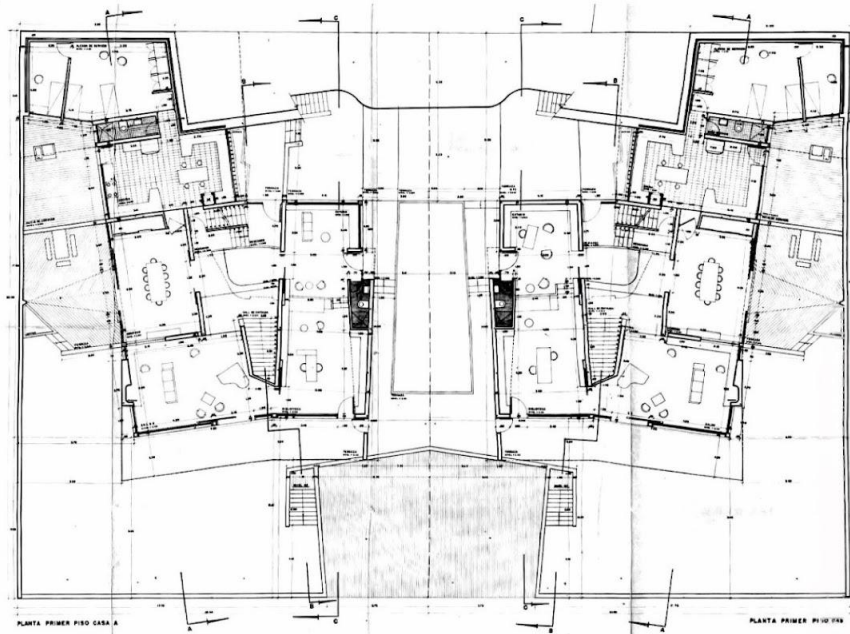
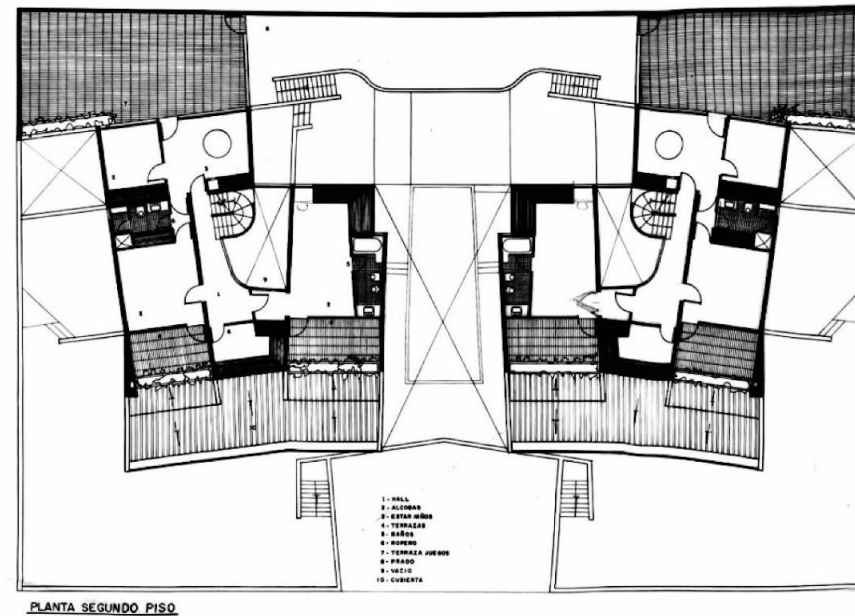
21. PLANIMETRÍA (PLANTAS ARQUITECTÓNICAS)

- 1.Planta garages y entrada principal casas A y B,
2. Planta tercer piso casas A y B,
3. Planta primer piso casas A y B,
4. Planta segundo piso casas A y B.

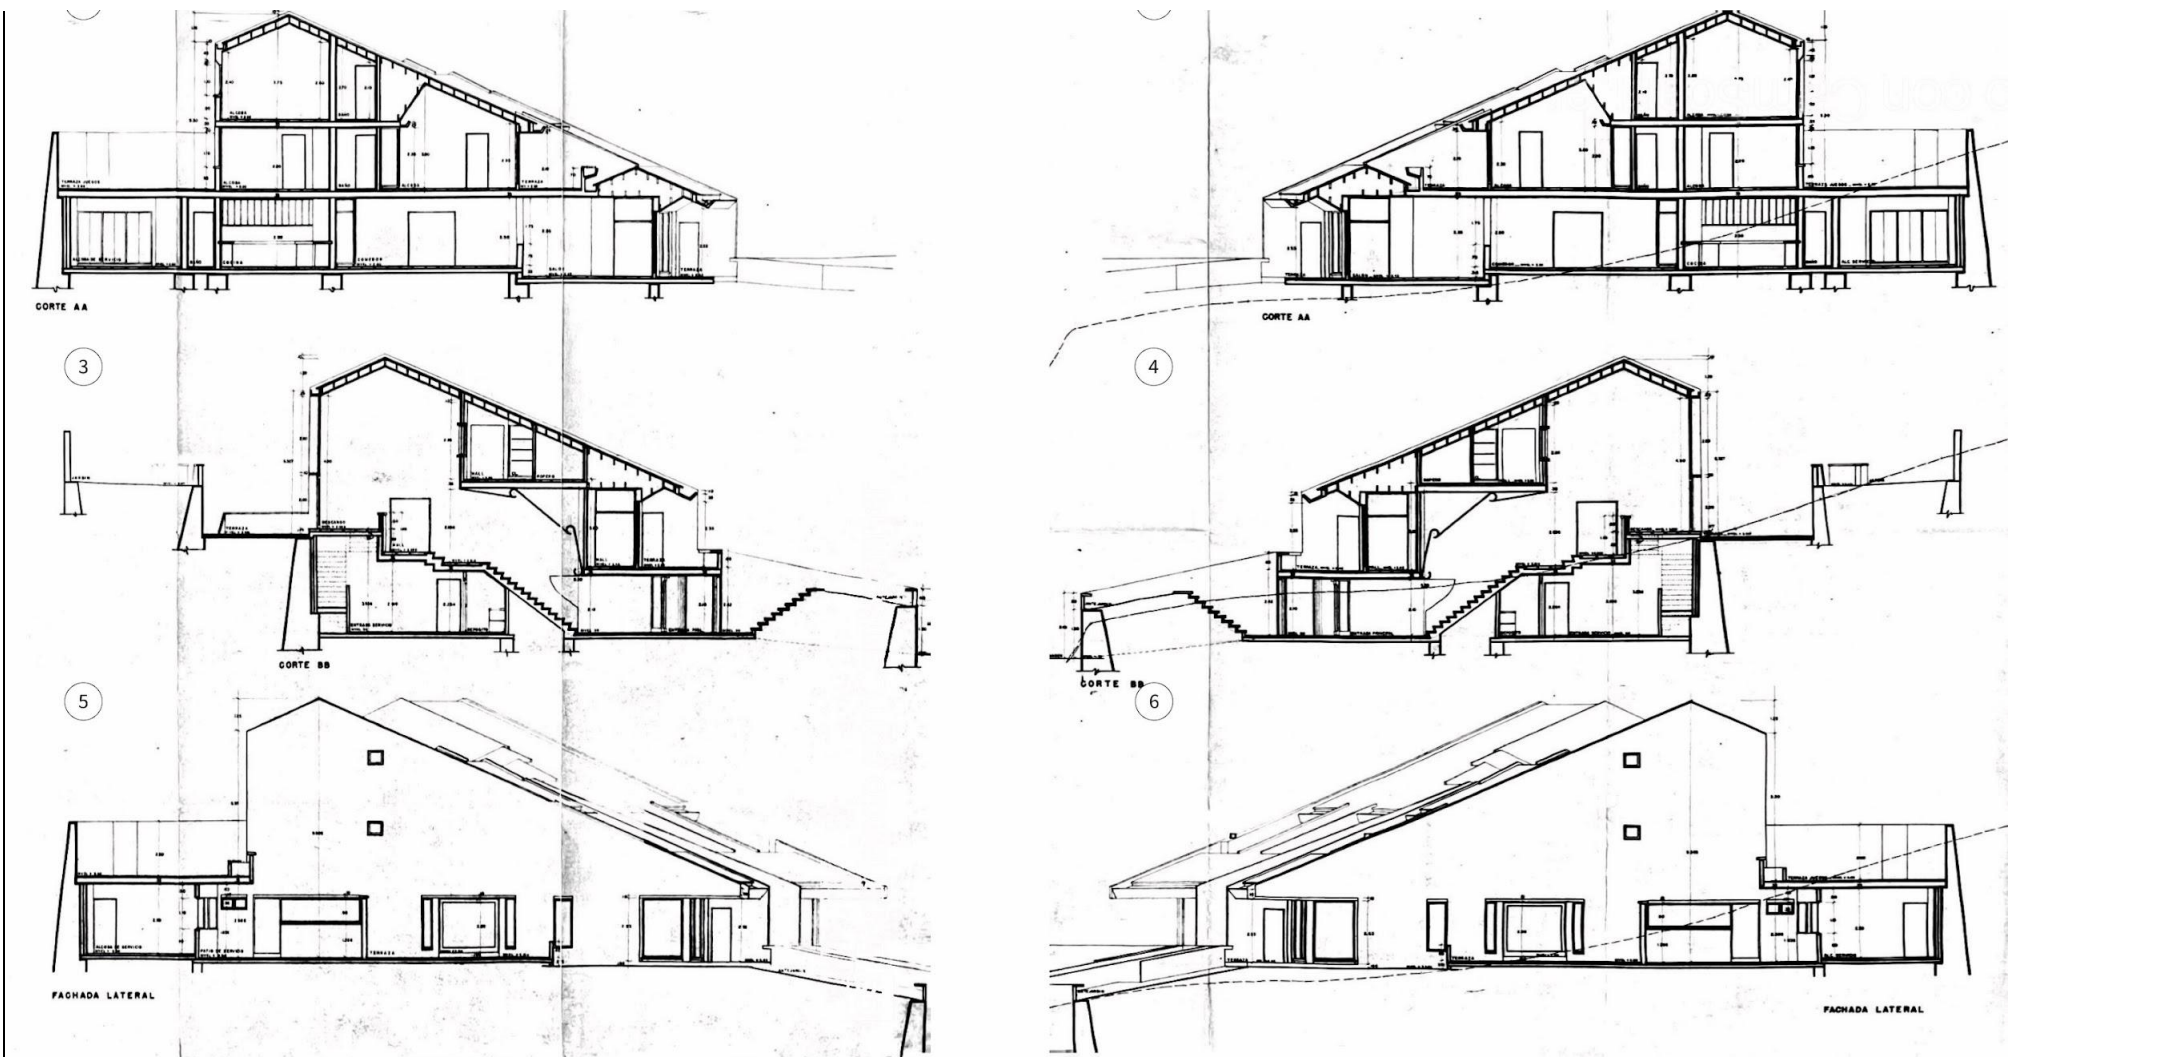
21. PLANIMETRÍA (CORTES Y FACHADA)

| 22. OBSERVACIONES | | SUBDIRECCIÓN DE PROTECCIÓN E INTERVENCIÓN DEL PATRIMONIO Grupo de valoración e inventario | Diligenció: | Consultoría Consorcio NVP | Código de identificación | Hoja | 5 |
|---|--|--|---|--|---|---|---|
| 1. Corte AA Casa A, 2. Corte AA Casa B, 3. Corte BB Casa A, 4. Corte BB Casa B, 5. Fachada lateral Casa A, 6. Fachada lateral Casa B. | | | Fecha: | Abril de 2025 | | | |

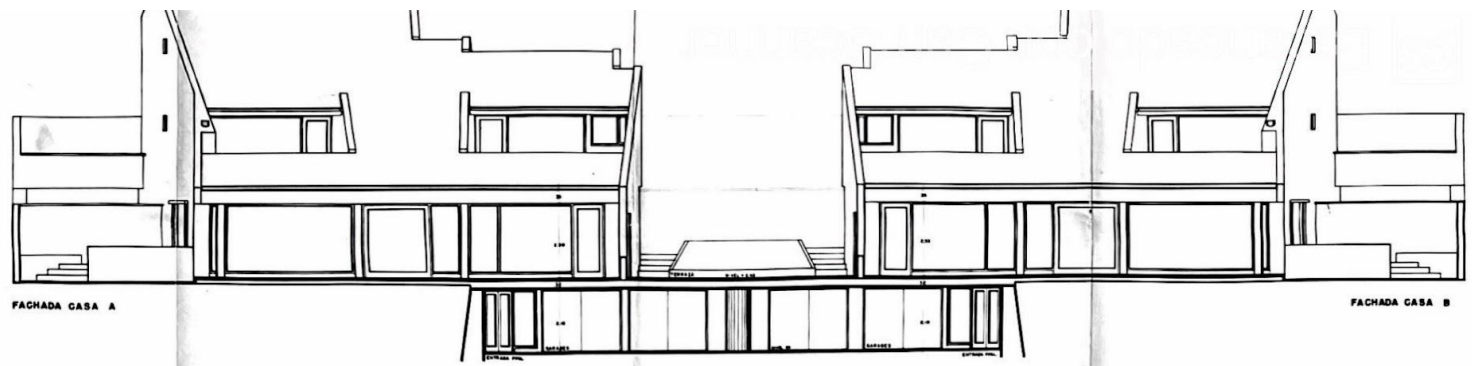
1

1. Fachada Casa A y Fachada Casa B,
2. Corte fachada Casa B y Corte fchada Casa A,
3. Corte CC Casa B.

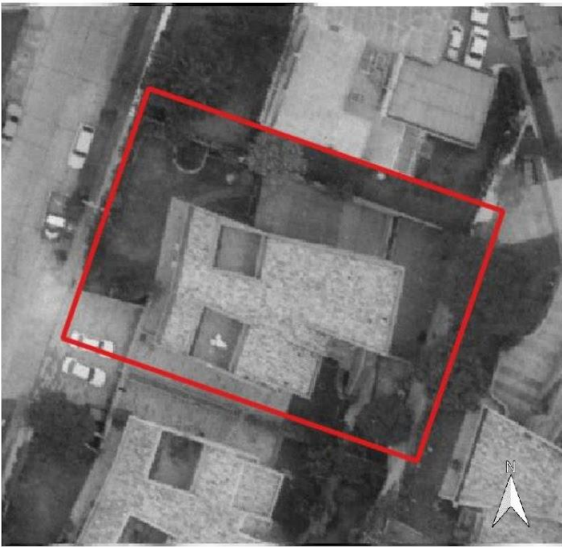
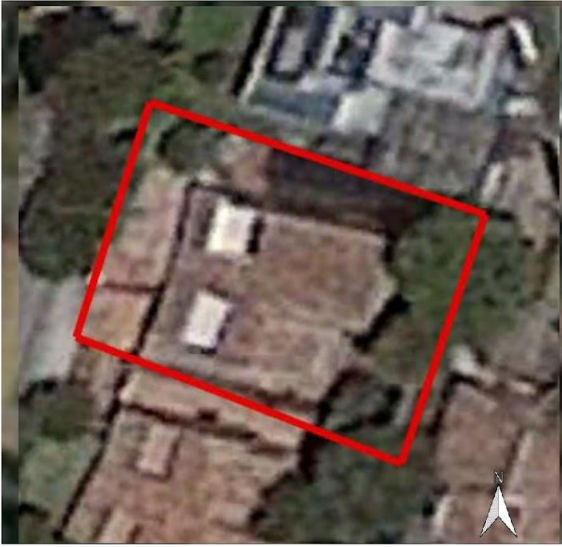
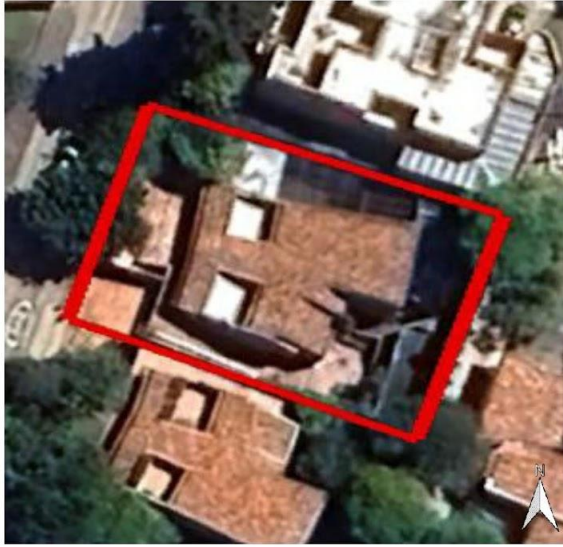
23. AEROFOTOGRAFÍAS

| 26.3. Autenticidad | El inmueble ha conservado su configuración original, con algunas intervenciones que no le restan su carácter patrimonial. A partir de fotografías aéreas ha sido posible establecer que se han modificado: el jardín occidental convirtiéndolo en una terraza; la terraza del comedor y el patio de ropas, con la adición de una marquesina y la construcción de una piscina; el patio de juegos posterior y parte del jardín, con la instalación de césped artificial. Estas modificaciones alteran su implantación por la pérdida de parte de zonas verdes y jardines, y del aislamiento con el vecino norte. El volumen y las fachadas de la casa original se mantienen en aparente integridad sin perder sus valores patrimoniales. |
| 26.6. Estado de conservación | No fue posible acceder al inmueble, por lo que las observaciones a partir de este criterio se hacen a partir de una inspección visual desde el exterior y de la inforación visible en aerofotografías. El estado de conservación es en apariencia bueno, aunque al estar inhabitada no se garantiza su mantenimiento. No se presentan evidencias de problemas estructurales, grietas ni fisuras, ni filtraciones en la cubierta. Las modificaciones que se han identificado, al convertir zonas verdes en terrazas, agregar marquesinas, y construir una piscina, -presuntamente sin licencia de construcción-, deberían ser revertidas, sin embargo, la casa original se mantiene en aparente integridad sin perder sus valores patrimoniales. |
