FICHA DE VALORACIÓN INDIVIDUAL DE BIENES INMUEBLES

1.1. Nombre del Bien	La Maison, Casa antigua	1.2. Otros nombres	N. A.
1.3. Perteenece a valoración colectiva	N. A.	1.4. Nombre valoración colectiva	N. A.

3.1. Departamento	Bogotá D. C.	3.2. Municipio	Bogotá D. C.
3.3. Dirección oficial	Carrera 5 No. 56 A - 14	3.4. Otras direcciones	N.A.
3.5. Direcciones anteriores	Carrera 5 No. 57 - 14, Carrera 5 No. 57 - 2	3.6. Dirección de declaratoria	Carrera 4 A No. 57 - 05 Esquina Carrera 5
3.7. Código de sector	008207	3.8. Nombre sector	Bosque Calderón Tejada
3.9. Barrio	Bosque Calderón Tejada	3.10. No. de manzana	016
3.11. CHIP	AAA0090EZAF (varios)	3.12. No. de predio	001
3.13. Tipo de suelo	Urbano	3.14. Localidad	02 - Chapinero
3.15. Nombre UPL	24 - Chapinero	3.16. Sector de Interés Urbanístico	N.A.

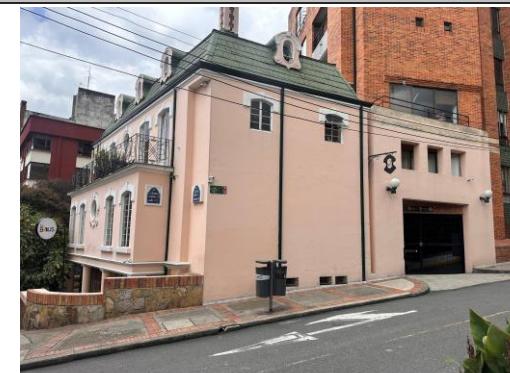
10. FOTOGRAFÍA DEL INMUEBLE

15. DESCRIPCIÓN							
<p>El inmueble está ubicado en el barrio Bosque Calderón, en un sector que se caracteriza por tener un trazado orgánico que se adapta a la topografía y conforma manzanas irregulares, una de ellas donde se ubica el inmueble en un predio esquinero, en la calle 56A entre carrera 4a y carrera 5. Su ocupación en un terreno inclinado es paramentada sobre la Carrera 4A con antejardín sobre la Calle 56A y Carrera 5. Entre las décadas de 1930 y 1945, Colombia experimentó un período arquitectónico de transición que articuló el lenguaje republicano y el emergente racionalismo de la modernidad, distinguiéndose dos corrientes; una de carácter nacionalista, inspirada en referentes europeos, en la que puede inscribir el inmueble analizado. Se evidencia una influencia francesa en los ornamentos de fachada —detallados en molduras y relieves— y la culminación del volumen en una mansarda, con sus distintivas ventanas integradas en la cubierta inclinada. El volumen original se conforma en tres pisos rematados en el nivel de la cubierta en la que se proyecta una mansarda. El diseño de la fachada sobre la Calle 56A, es simétrico con influencia de la arquitectura francesa, donde se destaca el diseño de ventanería. En el eje central se encuentran las ventanas en forma de ojo de buey, a los lados en el segundo y tercer piso, ventanas en forma de arcos rebajados, con molduras en la parte superior de cada una y en la mansarda se disponen los lucernarios con forma ovalada. En el primer piso, sobre sale el alero y en el centro, dos columnas circulares y una portada que enmarca el acceso al inmueble.</p> <p>Desde la fachada posterior, que corresponde a la de la Carrera 4 A, solo se perciben 2 pisos debido a la inclinación del terreno, esta tiene dos ventanas pequeñas en forma de arco rebajado con molduras en la parte superior, a la altura del segundo piso. La fachada de la Carrera 5, presenta un desarrollo en tres pisos con mansarda, en el primer piso se disponen 4 ventanas en forma de arco de medio punto, rodeadas con una enredadera vegetal, en el segundo piso continuando los mismos ejes verticales, se disponen 4 puerta-ventanas con forma de arcos rebajados con molduras en la parte superior y barandas metálicas en la parte inferior que indican la posibilidad de un balcón. En el último piso las ventanas siguen los ejes y la forma de arco rebajados. Las dos fachadas principales del inmueble se orientan hacia la Calle 56A y la Carrera 5. Según la composición arquitectónica es probable que el acceso original al edificio se situará inicialmente en la Calle 56A y desde ahí se llegaba al salón principal, que al parecer debió ubicarse en donde está el local comercial. El punto fijo que distribuye a los apartamentos ubicados en la casa inicial sugiere que corresponde a una intervención posterior. Por otro lado, los apartamentos del edificio nuevo cuentan con un punto fijo independiente. Al parecer, se desarrolla bajo la técnica de muros portantes. El acabado de la fachada es en pañete a partir del segundo piso, mientras que en el primer piso, se evidencia un zócalo en piedra. Dicho muro tiene refuerzos en piedra en las esquinas y en el remate de los vanos en arcos de medio punto. El acabado de la cubierta es en pizarra.</p>

26.4. Constitución del bien	La técnica constructiva de la casa es en muros portantes, levantados sobre bases en piedra. La mayoría de los muros se encuentran pañetados y la cubierta se desarrolla en una mansarda cuya estructura se presume que es de madera.

26.5. Forma	El inmueble se desarrolla en forma de un prisma, al que se realiza una adición en segundo piso, que le confiere dinamismo al diseño. En el primer piso, a nivel del basamento, se genera un aporticado que alberga el acceso principal, mientras que en el tercer piso se genera un balcón corrido. Otros volúmenes que resaltan es el de la chimenea y el de los lucernarios de la mansarda.

26.6. Estado de conservación	El inmueble se encuentra en buen estado de conservación, este ha sido favorecido por la construcción del edificio, que configuró el conjunto de vivienda.

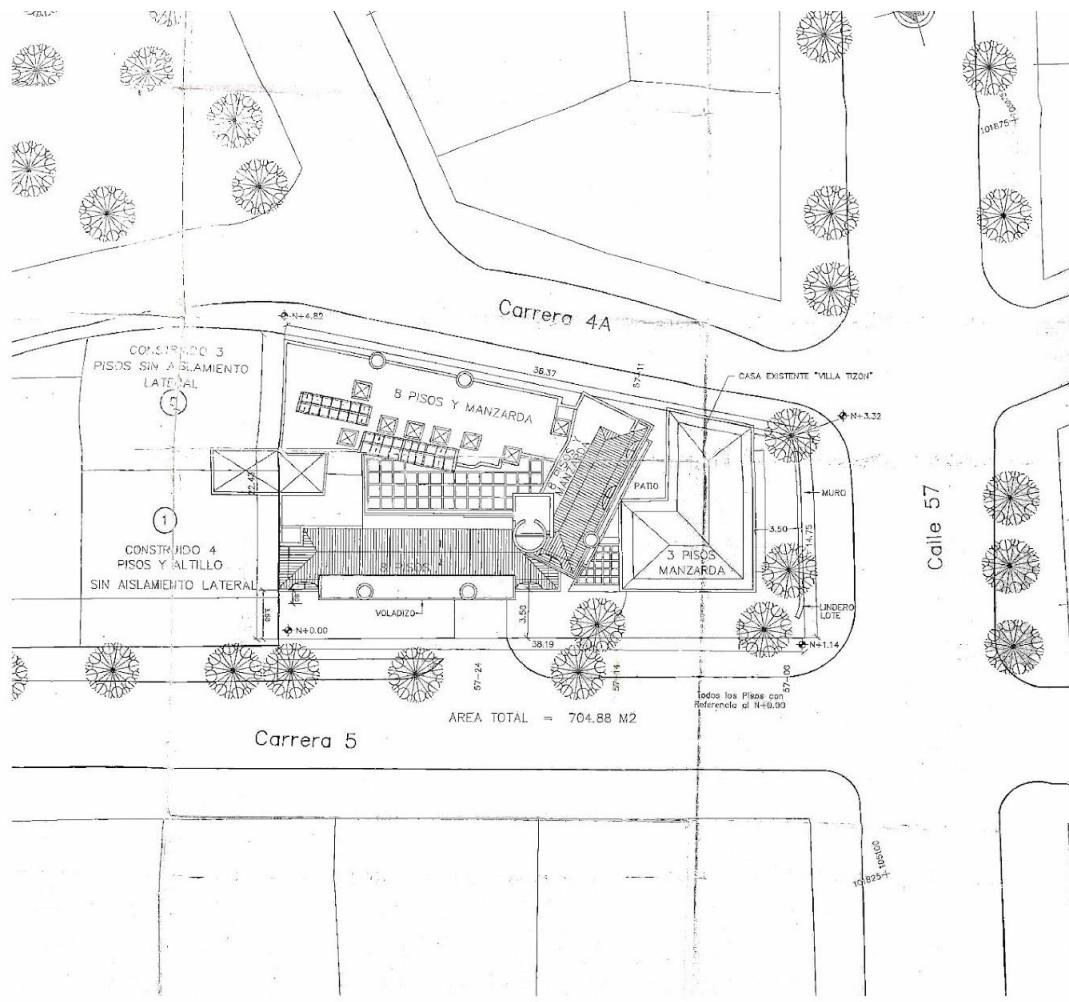
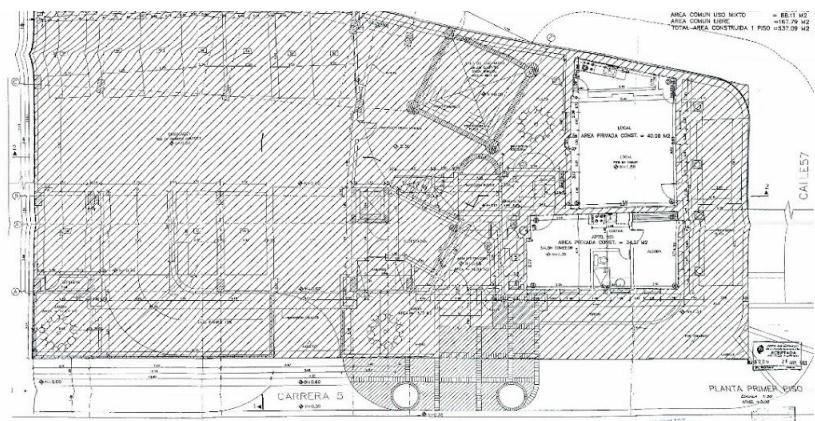
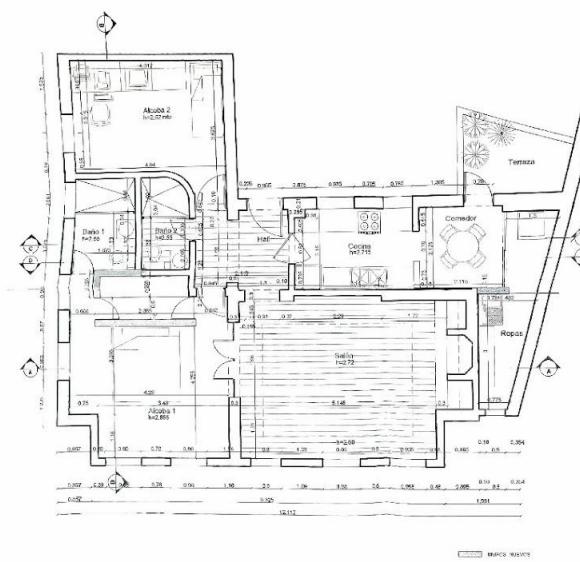
21. PLANIMETRÍA (PLANTAS ARQUITECTÓNICAS)

1. Planta Localización,
2. Planta primer piso, áreas comunes,
3. Propuesta Apartamento 201.

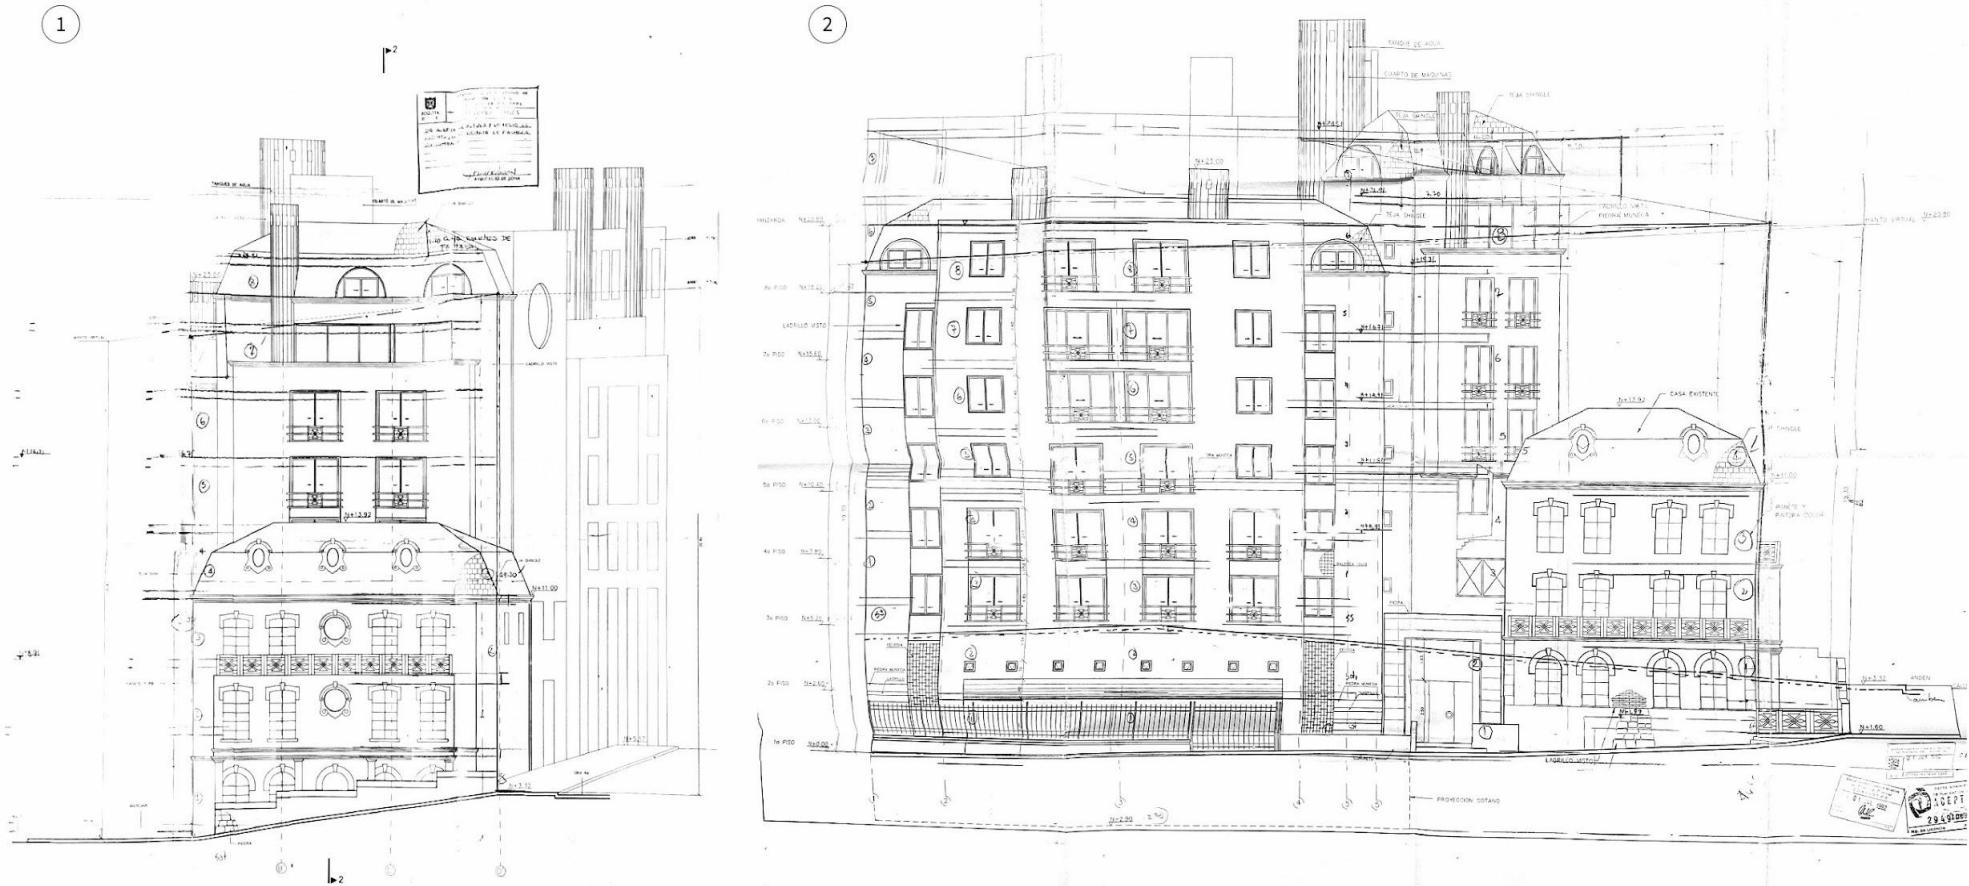
21. PLANIMETRÍA (MODIFICACIONES FACHADAS)

1. Fachada Calle 57,
2. Fachada Carrera 5.

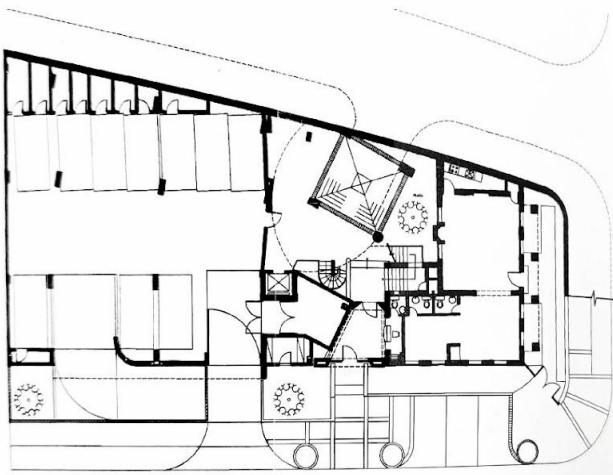
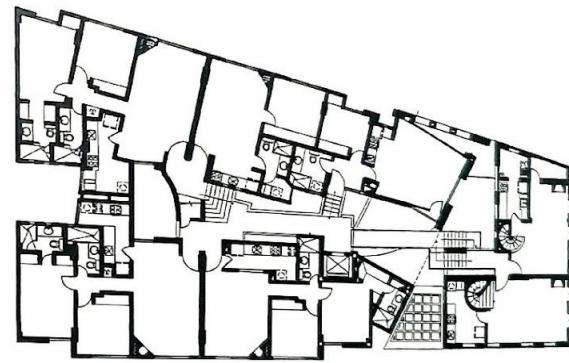
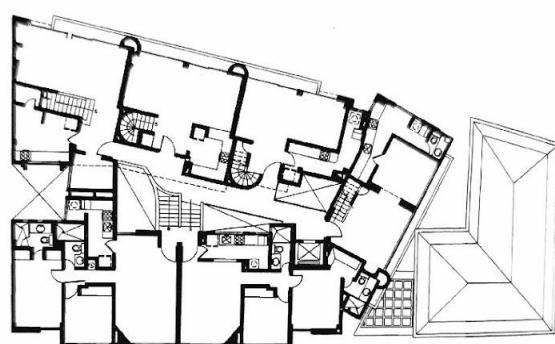
21. PLANIMETRÍA (MODIFICACIONES PLANTAS)

1. Planta primer piso,
2. Planta piso tipo,
3. Planta tercer piso.
