## FICHA DE VALORACIÓN INDIVIDUAL DE BIENES INMUEBLES

1.1. Nombre del Bien	Casa Santos B	1.2. Otros nombres	Casa Hernando Santos C.
1.3. Pertenece a valoración colectiva	N. A.	1.4. Nombre valoración colectiva	N. A.

3.1. Departamento	Bogotá D. C.	3.2. Municipio	Bogotá D. C.
3.3. Dirección oficial	Carrera 2 Este No. 86 A - 10	3.4. Otras direcciones	Carrera 2 Este No. 86 A - 20, Carrera 2 Este No. 86 A - 10
3.5. Direcciones anteriores	Carrera 4 No. 87 - 10	3.6. Dirección de declaratoria	Carrera 4 No. 87 - 10
3.7. Código de sector	008303	3.8. Nombre sector	El Refugio
3.9. Barrio	El Refugio	3.10. No. de manzana	031
3.11. CHIP	AAA0093ATKC	3.12. No. de predio	010
3.13. Tipo de suelo	Urbano	3.14. Localidad	02 - Chapinero
3.15. Nombre UPL	24 - Chapinero	3.16. Sector de Interés Urbanístico	N.A.

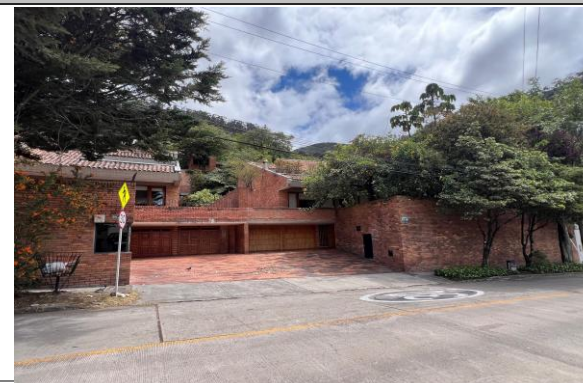
## 10. FOTOGRAFÍA DEL INMUEBLE

Fuente: Fotografía de la consultoría CONSORCIO NVP durante el trabajo de campo del 18 de febrero de 2025.

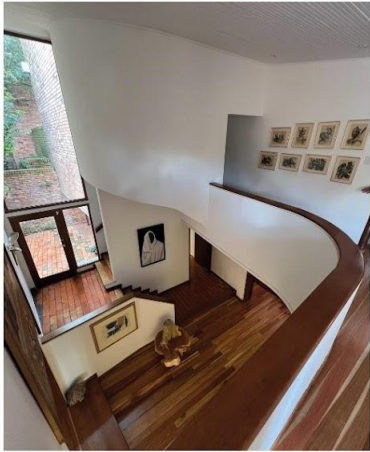
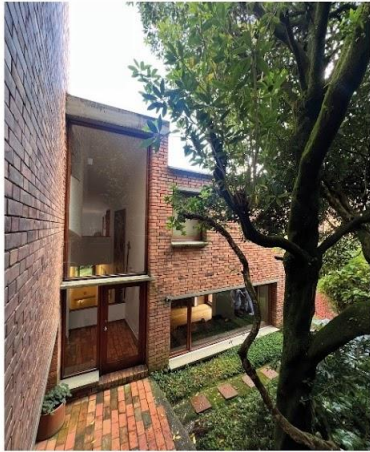
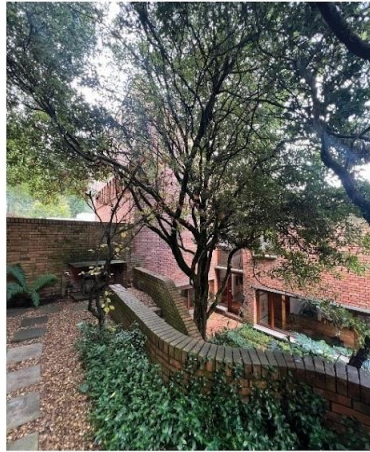
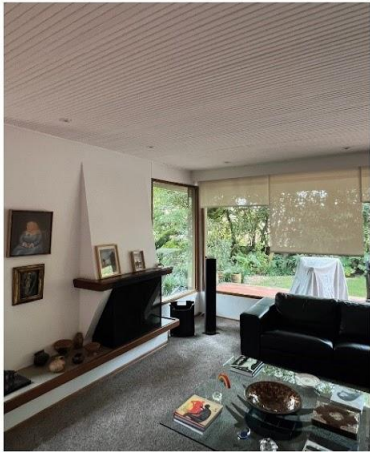
26.3. Autenticidad	Concebida como vivienda unifamiliar, la casa conserva su uso y configuración original, con algunas intervenciones que no afectan su carácter patrimonial. Se ha ampliado y modernizado la cocina hacia la alcoba de servicio y el patio de ropas y actualizado los acabados en los baños. Estas modificaciones son discretas y no alteran su implantación, volumetría ni lenguaje arquitectónico. La casa mantiene su espacialidad, materialidad y relación con el contexto.

26.4. Constitución del bien	La casa combina muros portantes y pórticos de concreto con acabados interiores en pañete liso y pintura blanca. La cubierta está compuesta por una estructura de madera y concreto con teja de barro. Los cielorrasos en madera refuerzan la continuidad espacial. El ladrillo a la vista y la teja de barro, predominantes en la fachada, enfatizan su relación con la tradición constructiva local y su coherencia con el lenguaje de lo que se ha denominado en el país como “arquitectura del lugar”.

26.6. Estado de conservación	El inmueble se encuentra en buen estado de conservación, con intervenciones que no han alterado su esencia arquitectónica. Se mantiene su uso residencial, lo que ha asegurado el mantenimiento y la estabilidad de sus materiales y estructura. Las actualizaciones en cocina y baños han sido respetuosas con su diseño original, mientras que la incorporación de una marquesina en el patio de ropas, aunque ajena a la obra original, es un elemento reversible que podría ser removido.
