| 1.1. Nombre del Bien | Casa Cecilia Pérez de Calderón | 1.2. Otros nombres | N. A. |

| SUBDIRECCIÓN DE PROTECCIÓN E INTERVENCIÓN DEL PATRIMONIO Grupo de valoración e inventario | Diligencia: Consultoría Consorcio NVP | Código de identificación | Hoja 1 |

21. PLANIMETRÍA (PLANTAS Y CORTE)

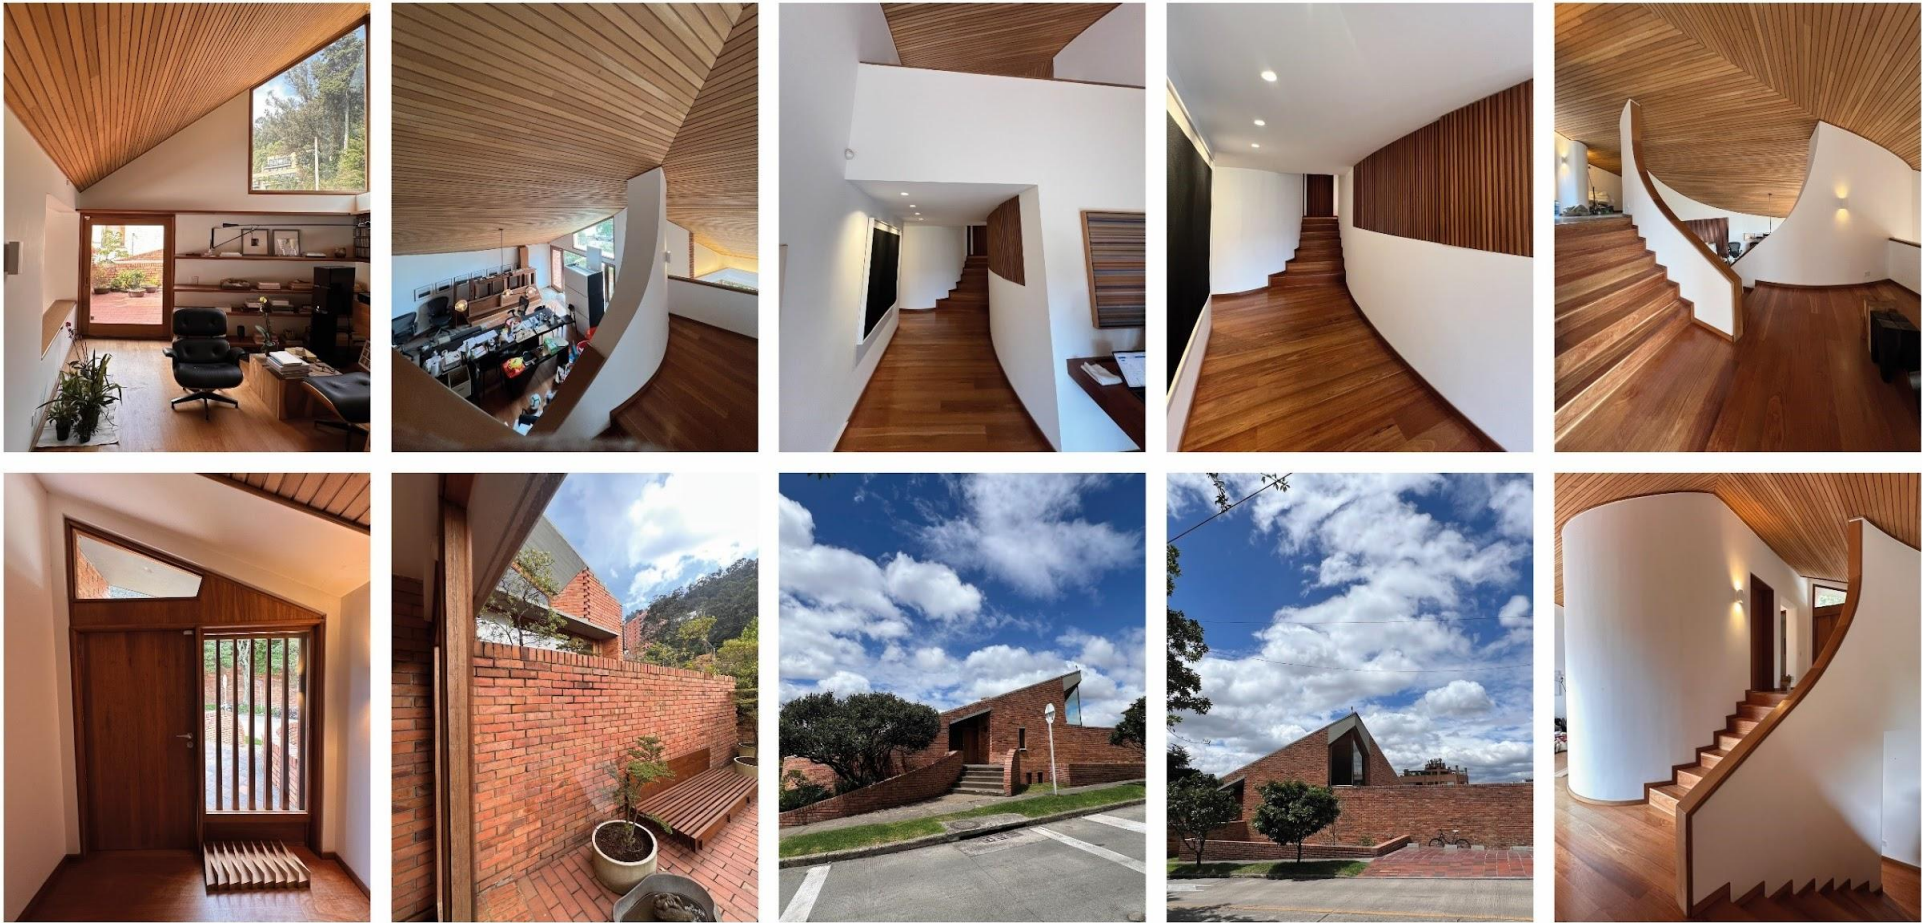
| 19. FOTOGRAFÍAS INTERIORES | | | | | | | | |

| La espacialidad interior se define por la fluidez entre los espacios y una clara separación entre las áreas de servicio, ubicadas hacia la calle, y las zonas social y privada, que se abren hacia el jardín posterior. La casa se desarrolla en cinco niveles: desde el vestíbulo de ingreso, se accede primero al estudio, luego a la escalera que baja al nivel de garajes y finalmente al salón, que se abre al horizonte de la ciudad. Desde el hall, bajando medio nivel, se pasa al comedor, punto focal de la composición, tanto en planta como en altura, articulando los demás espacios: la cocina al mismo nivel, las áreas sociales ascendiendo; las alcobas y el jardín interior descendiendo. También contribuyen a la fluidez espacial las conexiones a doble altura, como la del salón con el estudio y la del hall con el estar de la alcoba principal. Ambas están vinculadas por la cubierta, que asciende desde el extremo occidental hasta la ventana más alta de la construcción, que apunta a los cerros orientales. | | | | | | | | |
| En cuanto a lo constructivo se emplea un sistema combinado de muros portantes y vigas en concreto. Las superficies interiores están revestidas con pañetes lisos y pintura blanca, que difunden la luz a través de muros curvos y diagonales. La cubierta combina estructuras de madera y losas de concreto con teja de barro, mientras que los cielorrasos en listones de madera acentúan la continuidad y fluidez espacial. | | | | | | | | |
