FICHA DE VALORACIÓN INDIVIDUAL DE BIENES INMUEBLES

INMUEBLE No MZ 004  
PR 014

1.1. Nombre del Bien	Edificio Avenida 82	1.2. Otros nombres	N. A.
1.3. Perteenece a valoración colectiva	N. A.	1.4. Nombre valoración colectiva	N. A.

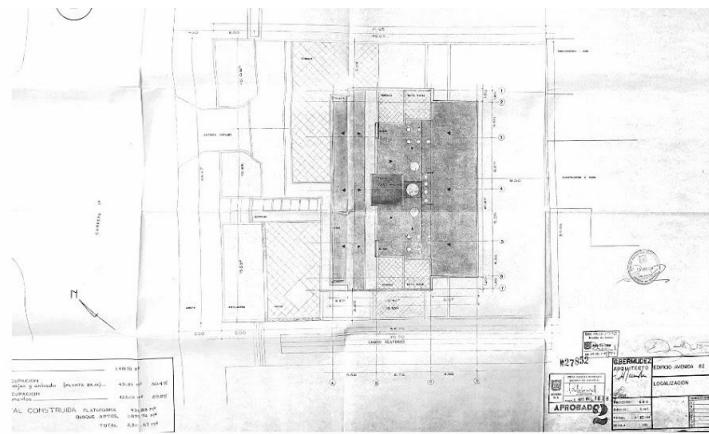
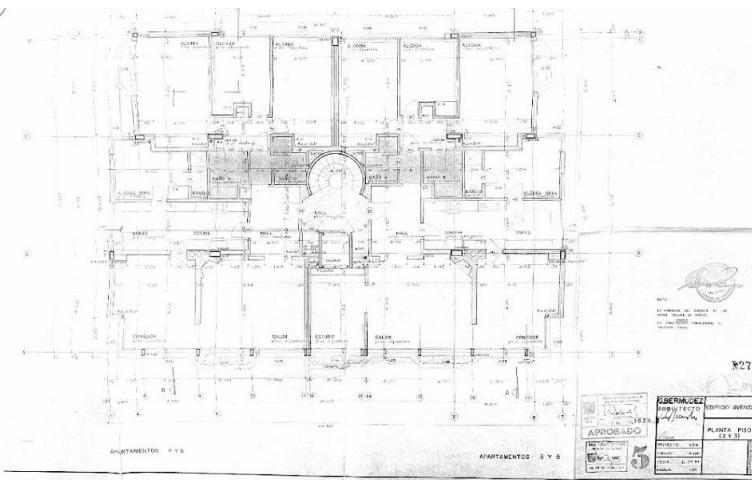
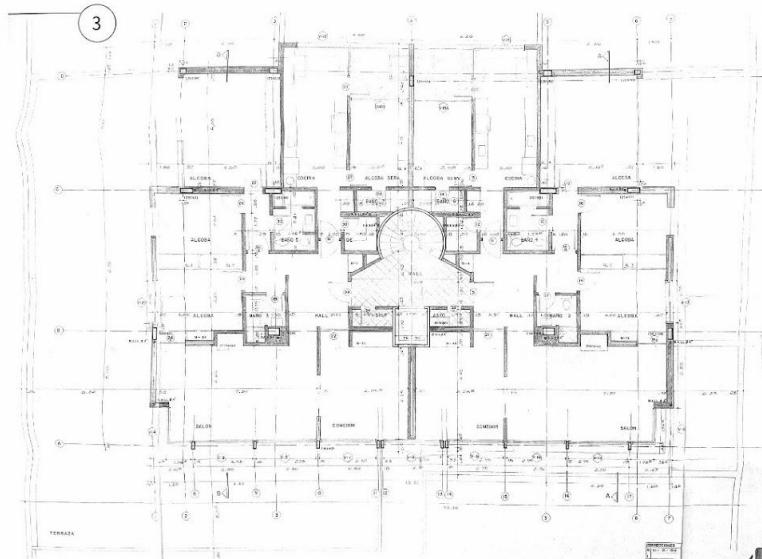
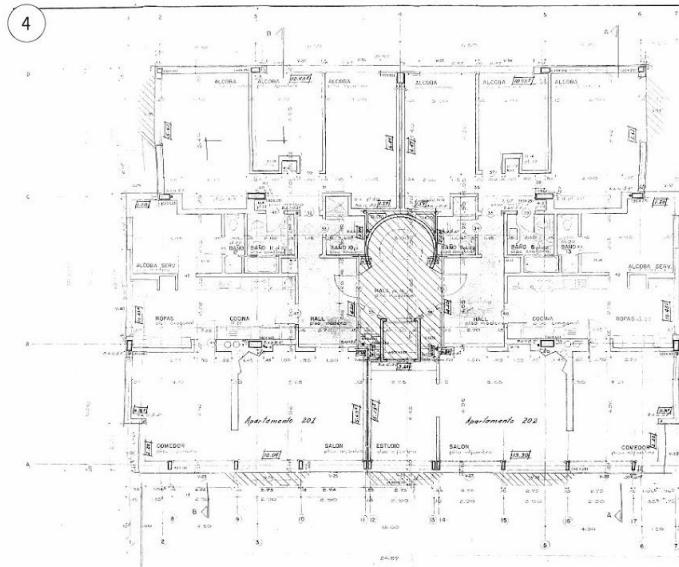
#### 21. PLANIMETRÍA (PLANTAS ARQUITECTÓNICAS)

1. Localización,
2. Planta piso, tipo (2 y 3),
3. Planta primer piso,
4. Planta piso 2.

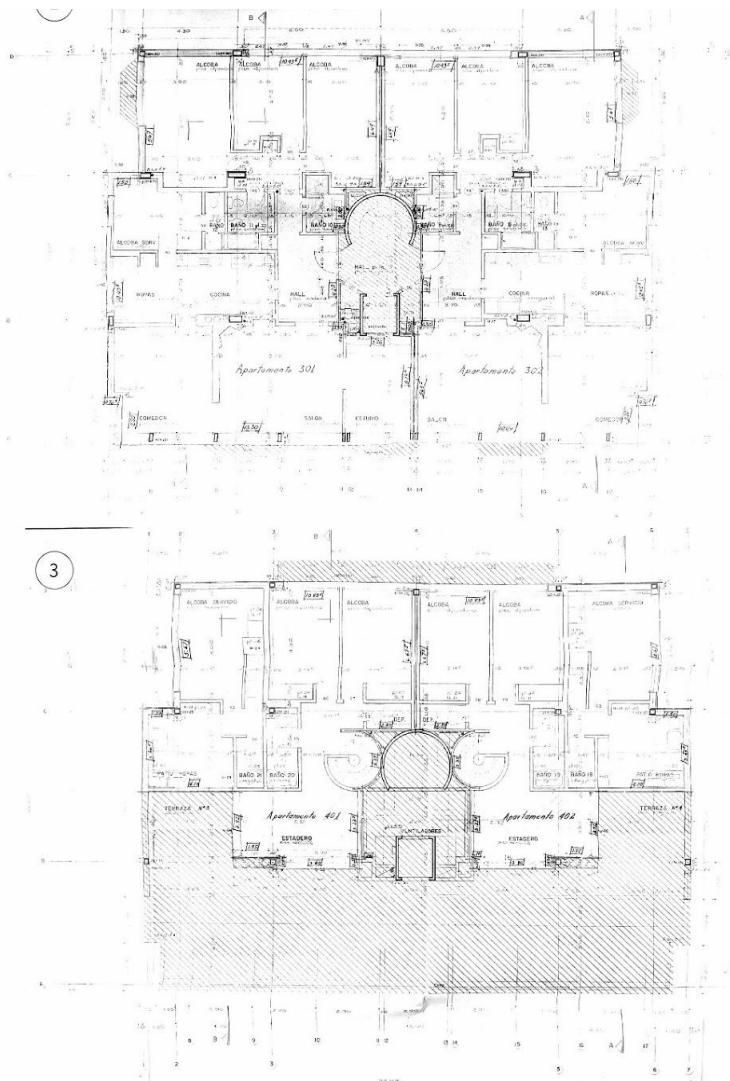
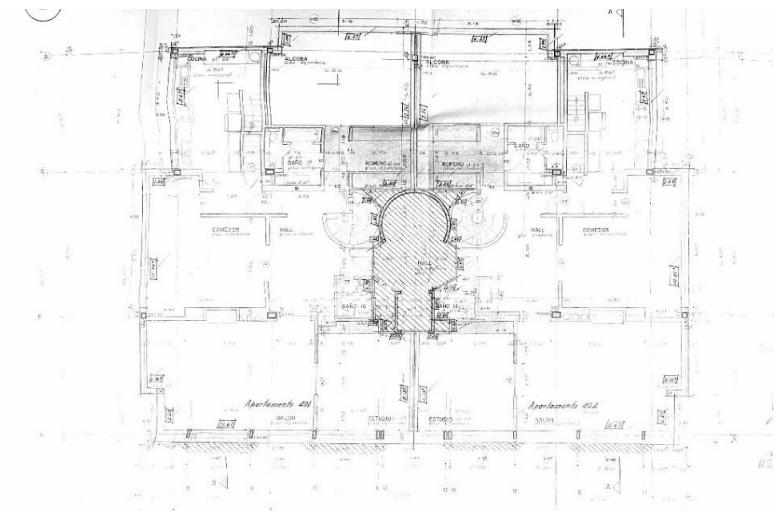
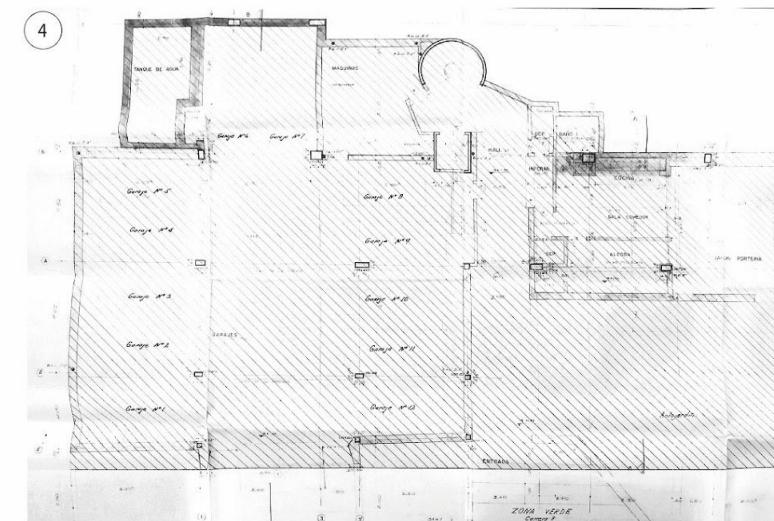
## 21. PLANIMETRÍA (PLANTAS ARQUITECTÓNICAS)

1. Planta piso 3o,
  2. Planta piso 4o,
  3. Planta alta apartamentos duplex,
  4. Planta baja.

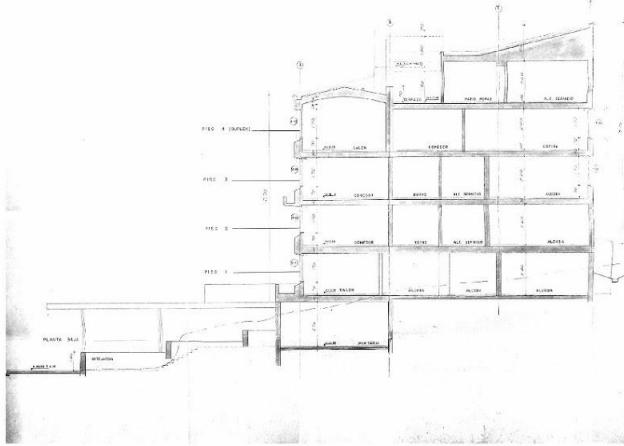
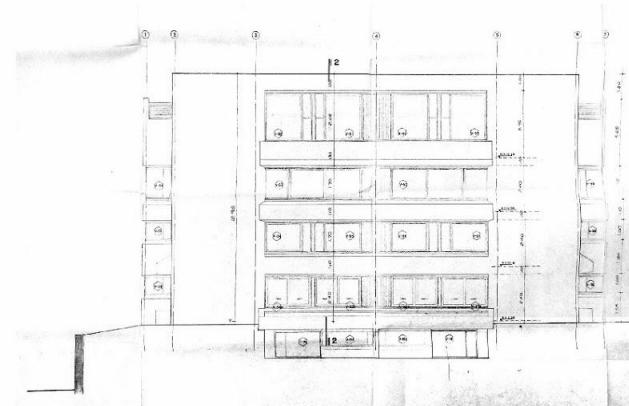
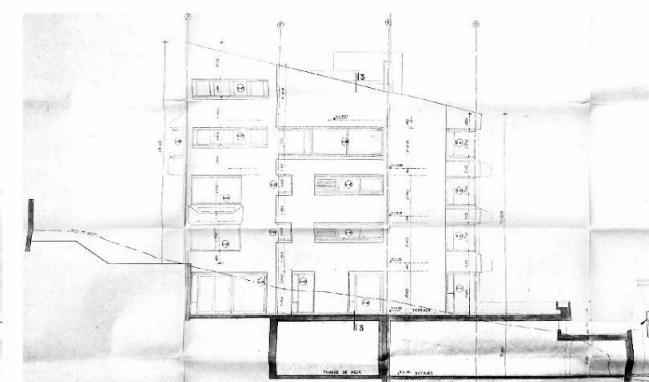
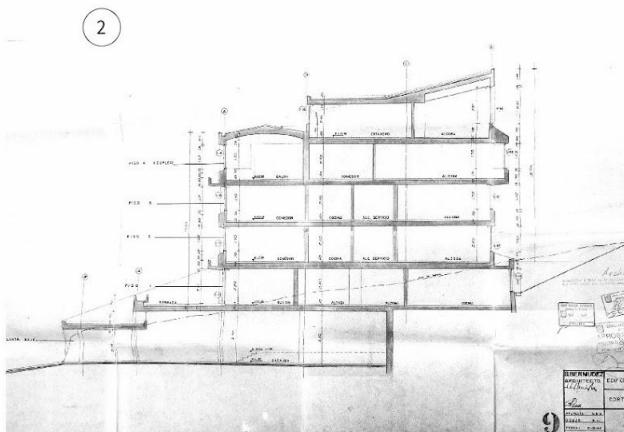
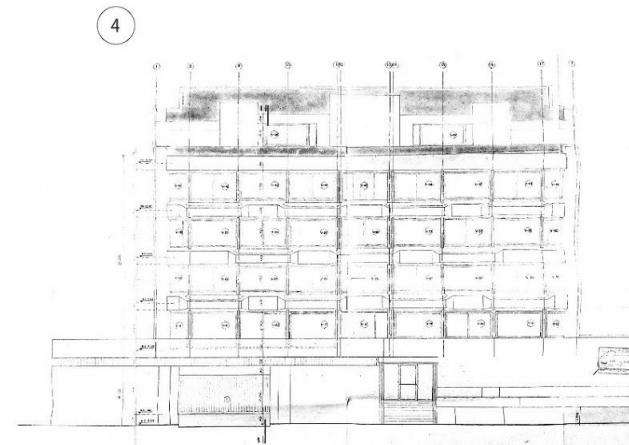
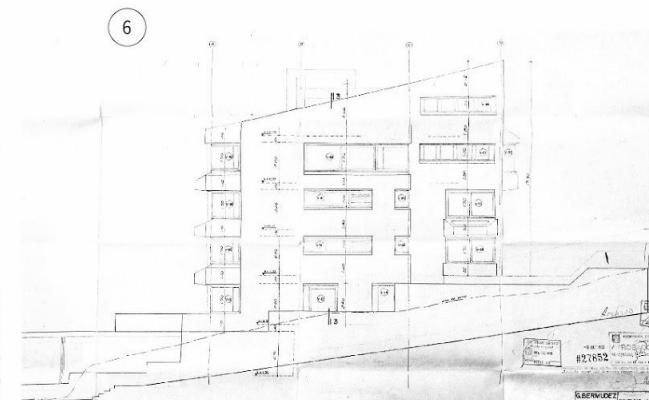
## 21. PLANIMETRÍA (CORTES Y FACHADAS)

1. Corte A - A, 2. Corte B - B, 3. Fachada este, 4. Fachada oeste (Carrera 7), 5. Fachada Norte, 6. Fachada sur.
