FICHA DE VALORACIÓN INDIVIDUAL DE BIENES INMUEBLES

INMUEBLE No	MZ	012
	PR	007

1.1. Nombre del Bien	Casa Eduardo Matiz	1.2. Otros nombres	N. A.
1.3. Perteenece a valoración colectiva	N. A.	1.4. Nombre valoración colectiva	N. A.

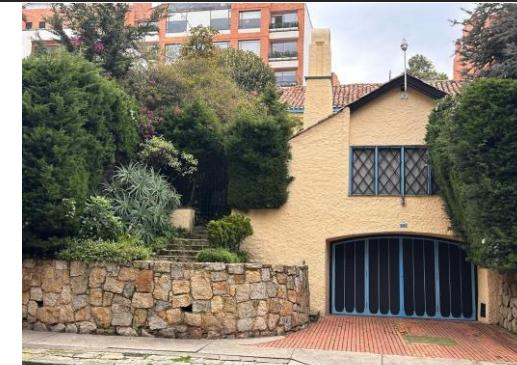
10. FOTOGRAFÍA DEL INMUEBLE

Fuente: Fotografía de la consultoría CONSORCIO NVP durante el trabajo de campo del 17 de febrero de 2025.

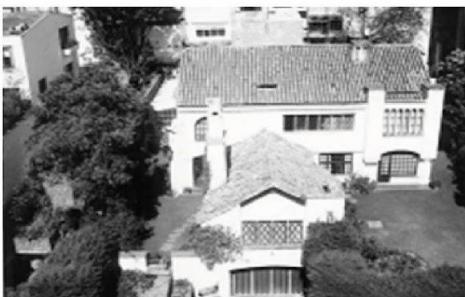
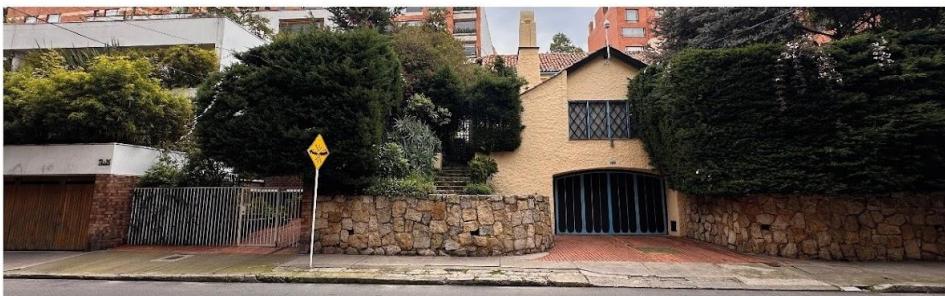
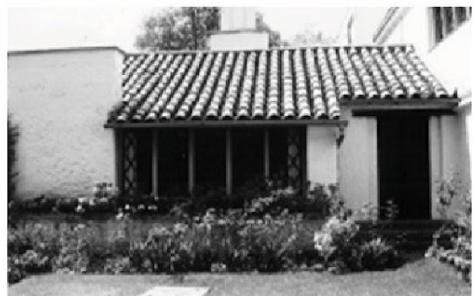
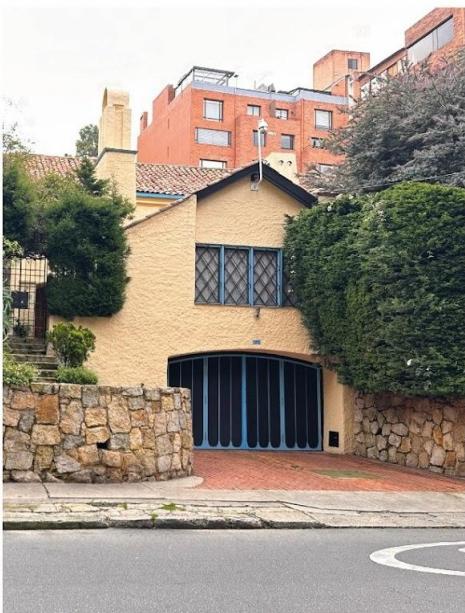
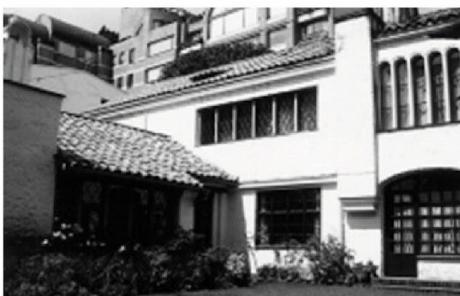
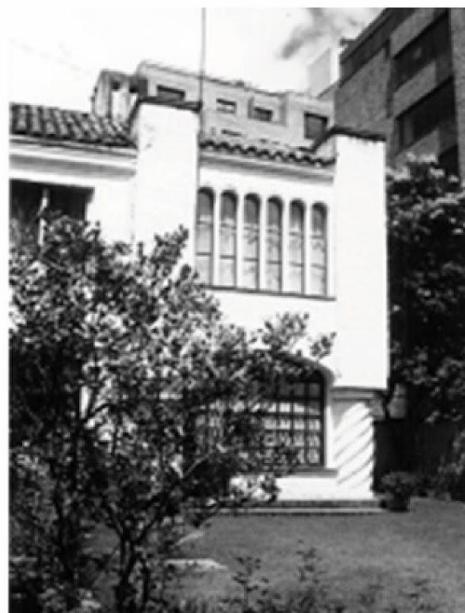
Fuente: Fotografías a color Arquitecto Edgar Federico Anzola Muñoz / Contrato de consultoría IDPC-CC-583-2024/ Consultor CONSORCIO NVP / Año 2025
