INSTITUTO DISTRITAL DE
PATRIMONIO CULTURAL

FICHA DE VALORACIÓN INDIVIDUAL DE BIENES INMUEBLES

INMUEBLE No	MZ	028
	PR	003

1.1. Nombre del Bien	Urbanización El Refugio	1.2. Otros nombres	N. A.
1.3. Pertenece a valoración colectiva	N. A.	1.4. Nombre valoración colectiva	N. A.

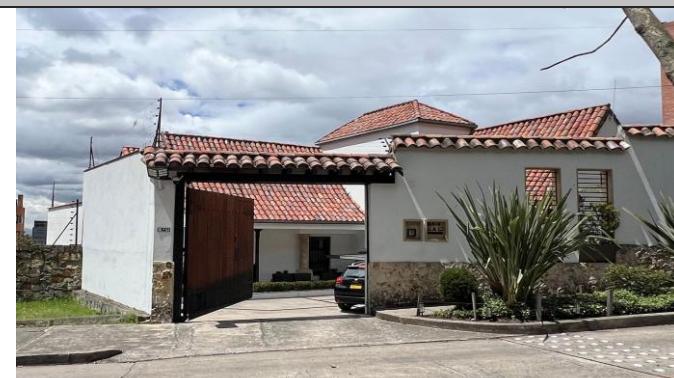
10. FOTOGRAFÍA DEL INMUEBLE

Fuente: Fotografía de la consultoría CONSORCIO NVP durante el trabajo de campo del 14 de febrero de 2025.

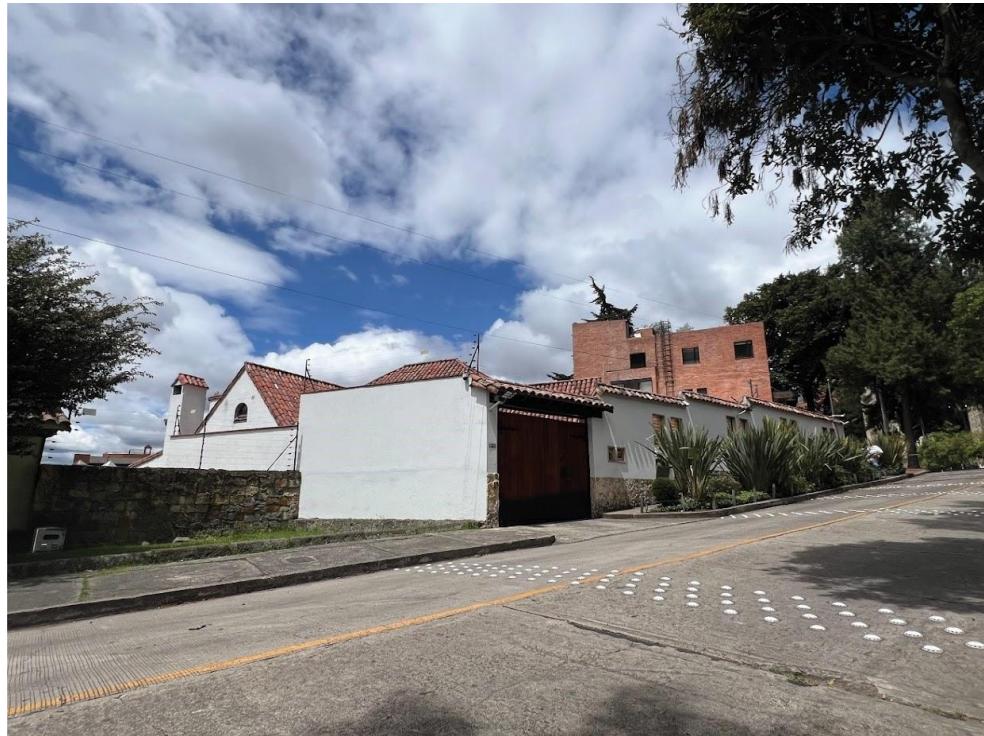
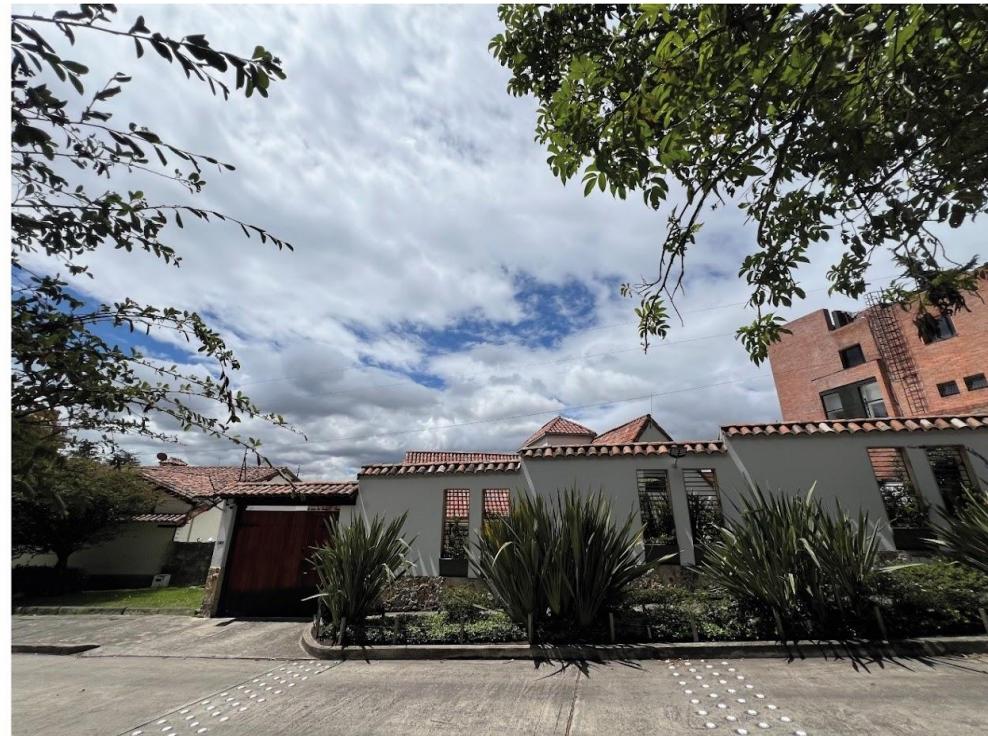
19. FOTOGRAFÍAS EXTERIORES

26.6. Estado de conservación	Aunque el propietario no permitió el ingreso al inmueble, el registro se realizó a partir de la observación desde el exterior. El inmueble muestra un aparente buen estado estructural, con mantenimiento evidente en fachadas y cubiertas. Sin embargo, las intervenciones de 2010 alteraron su materialidad y espacialidad originales: se eliminaron ventanas corridas, se añadió un sótano y se redistribuyeron muros interiores.

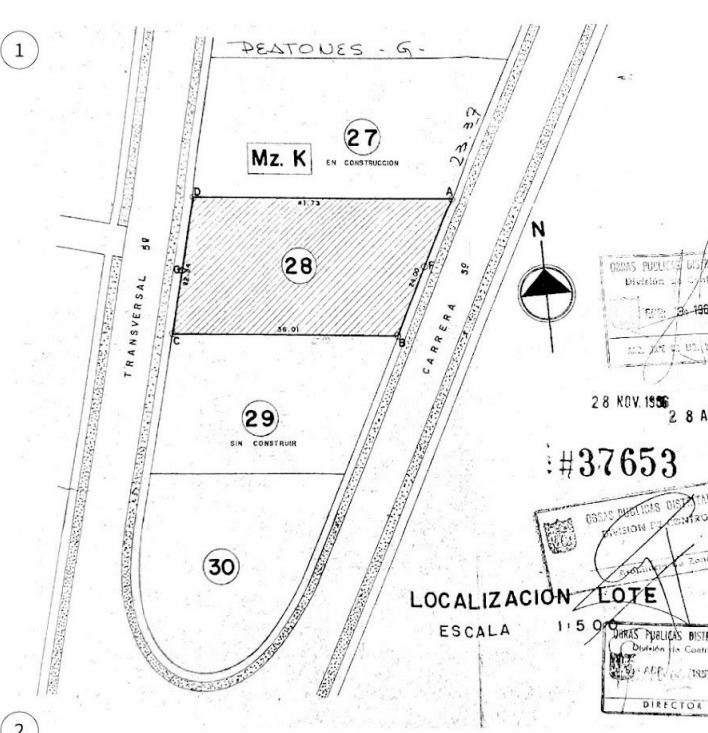
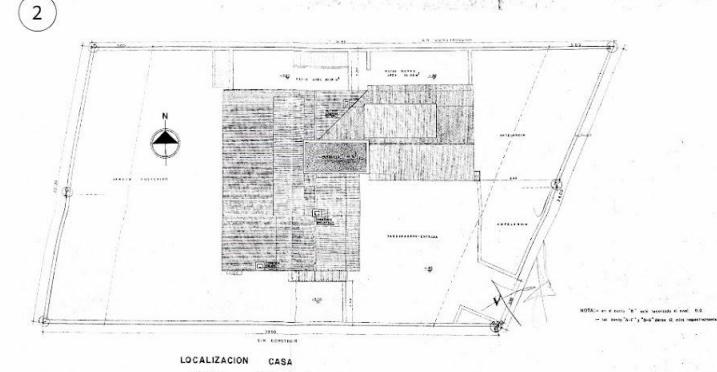
21. PLANIMETRÍA (PLANTAS ARQUITECTÓNICAS)

1. Localización lote,
2. Localización casa,
3. Primer piso,
4. Segundo piso,
5. Manzarda.

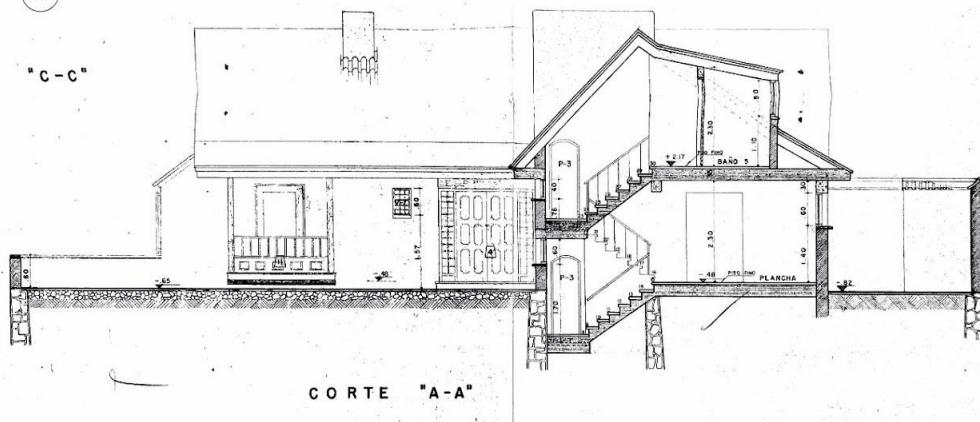
1

- 1. Corte A - A'
- 2. Corte B - B'
- 3. Corte C - C'

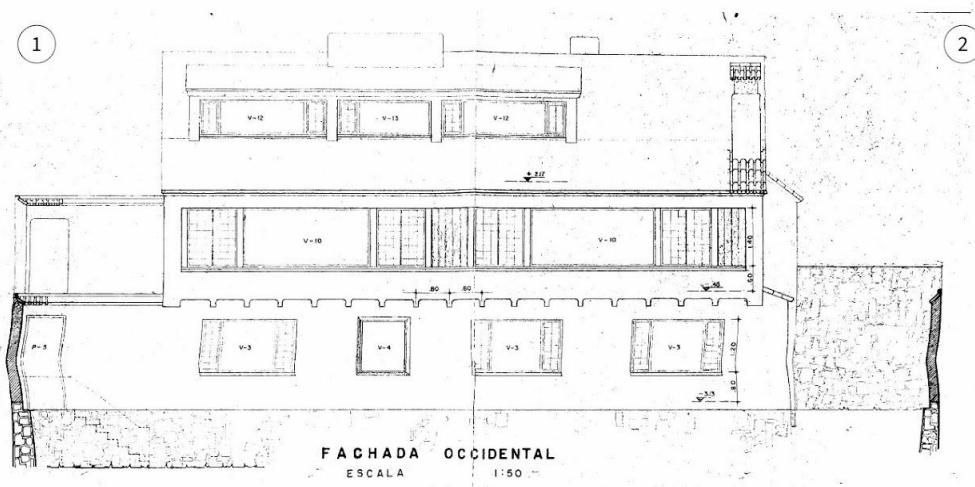
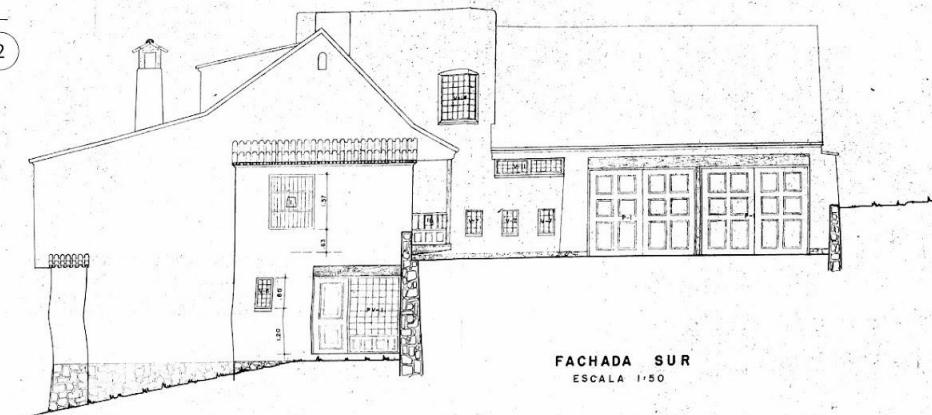
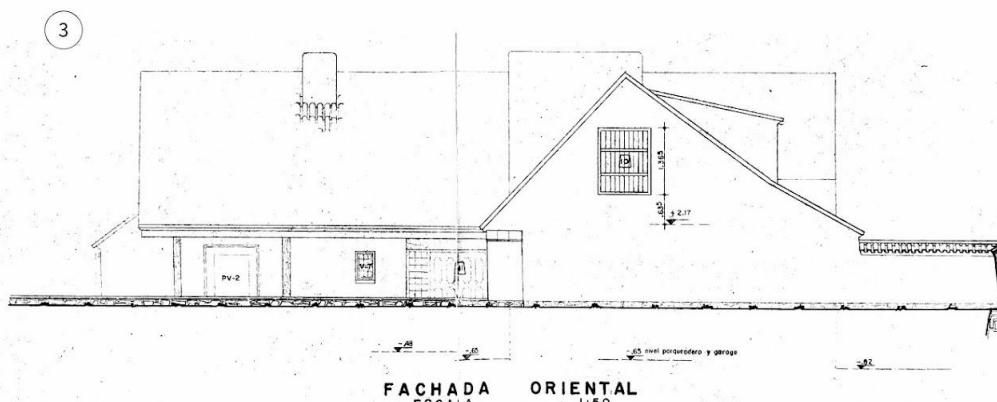
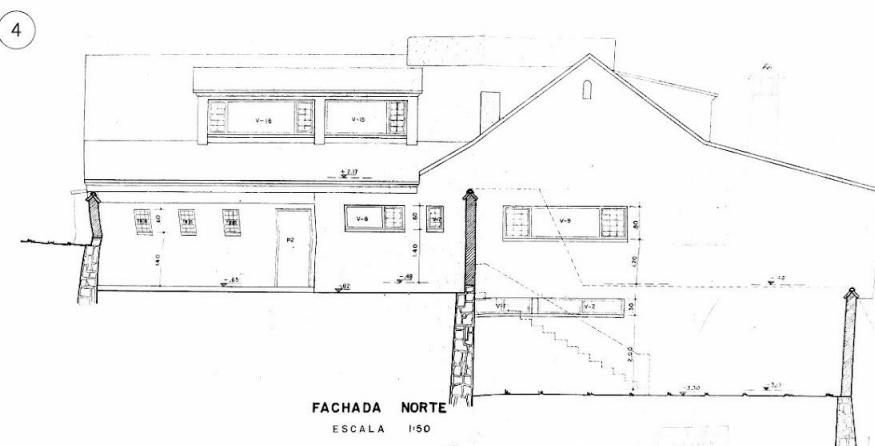
21. PLANIMETRÍA (FACHADAS)

- 1. Fachada occidental,
- 2. Fachada sur,
- 3. Fachada oriental,
- 4. Fachada norte.

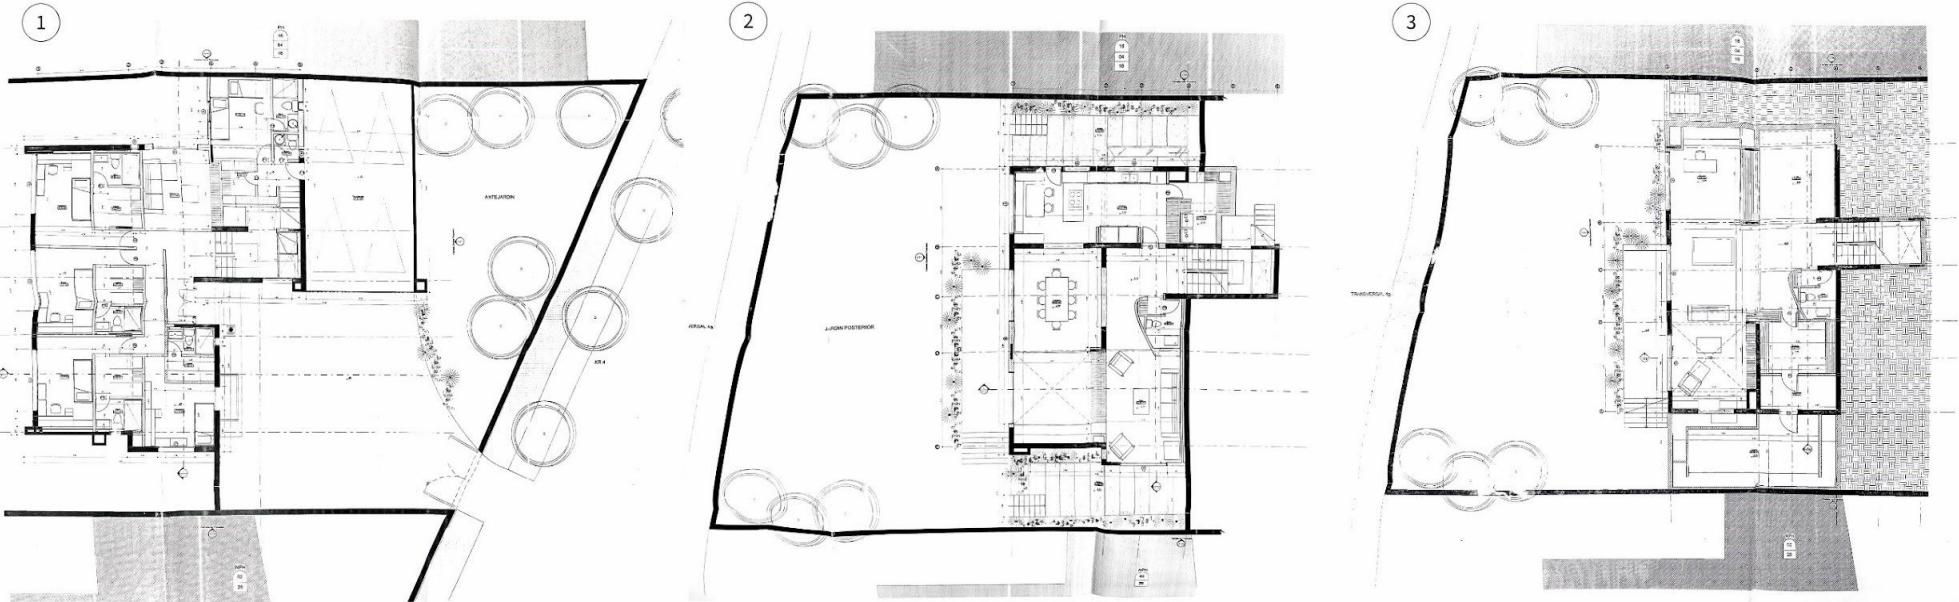
21. PLANIMETRÍA (MODIFICACIONES PLANTAS)

1. Planta sotano,
2. Planta primer piso,
3. Planta segundo piso.

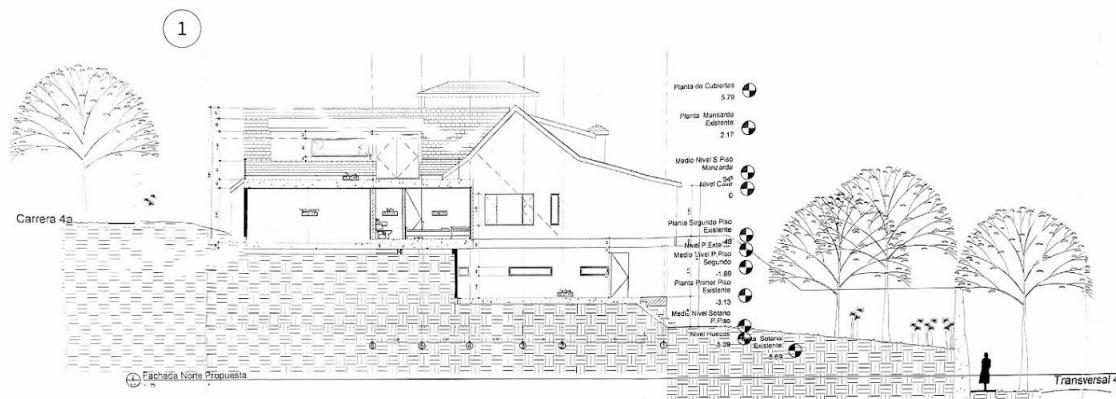
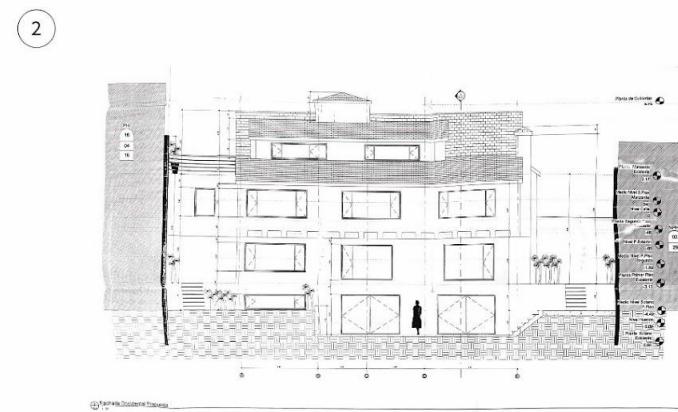
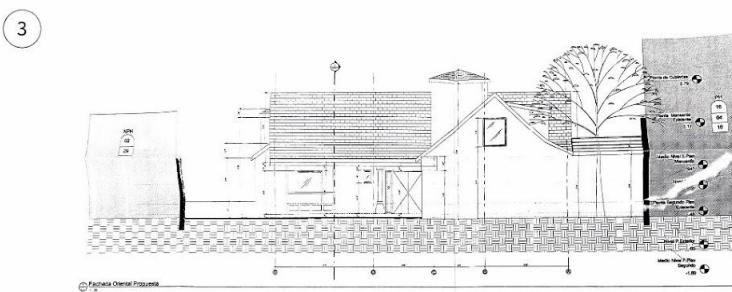
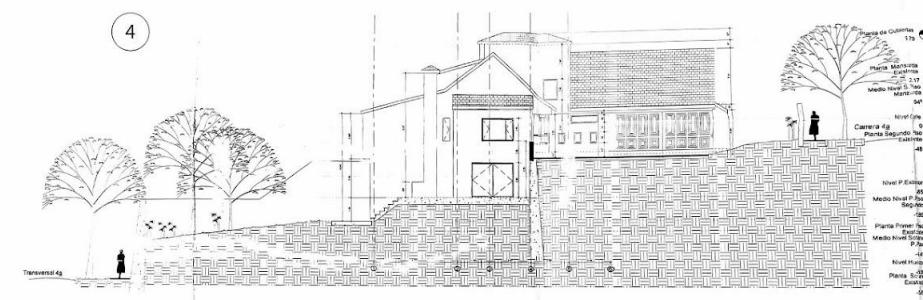
21. PLANIMETRÍA (MODIFICACIONES CORTES Y FACHADAS)

1. Fachada norte propuesta,
2. Fachada occidental propuesta,
3. Fachada oriental propuesta,
4. Fachada sur.

26.3. Autenticidad	El inmueble ha sufrido transformaciones significativas que alteraron su configuración original. Se modificaron carpinterías, se agregó una columna en piedra y se instalaron tejadillos con teja de barro sobre elementos planos (torreón, chimenea). También se eliminó la escalera de servicio, se construyó un sótano y se reorganizaron espacios interiores, invirtiendo los usos entre zonas sociales y alcobas. A pesar de las alteraciones, aún se reconoce la forma básica, la volumetría general y algunos elementos estructurales y materiales que permiten identificar la intención inicial del diseño.
