FICHA DE VALORACIÓN INDIVIDUAL DE BIENES INMUEBLES

INMUEBLE No	MZ	012
	PR	002

1.1. Nombre del Bien	Capilla de Rosales	1.2. Otros nombres	Iglesia Rosales
1.3. Perteenece a valoración colectiva	N. A.	1.4. Nombre valoración colectiva	N. A.

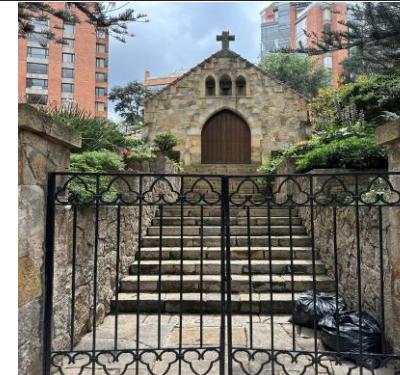
10. FOTOGRAFÍA DEL INMUEBLE

26.6. Estado de conservación	La Capilla de Rosales se encuentra en un buen estado de conservación. La mampostería de piedra se mantiene sólida. Elementos como la escalinata de acceso y los relieves en piedra han sido bien conservados.

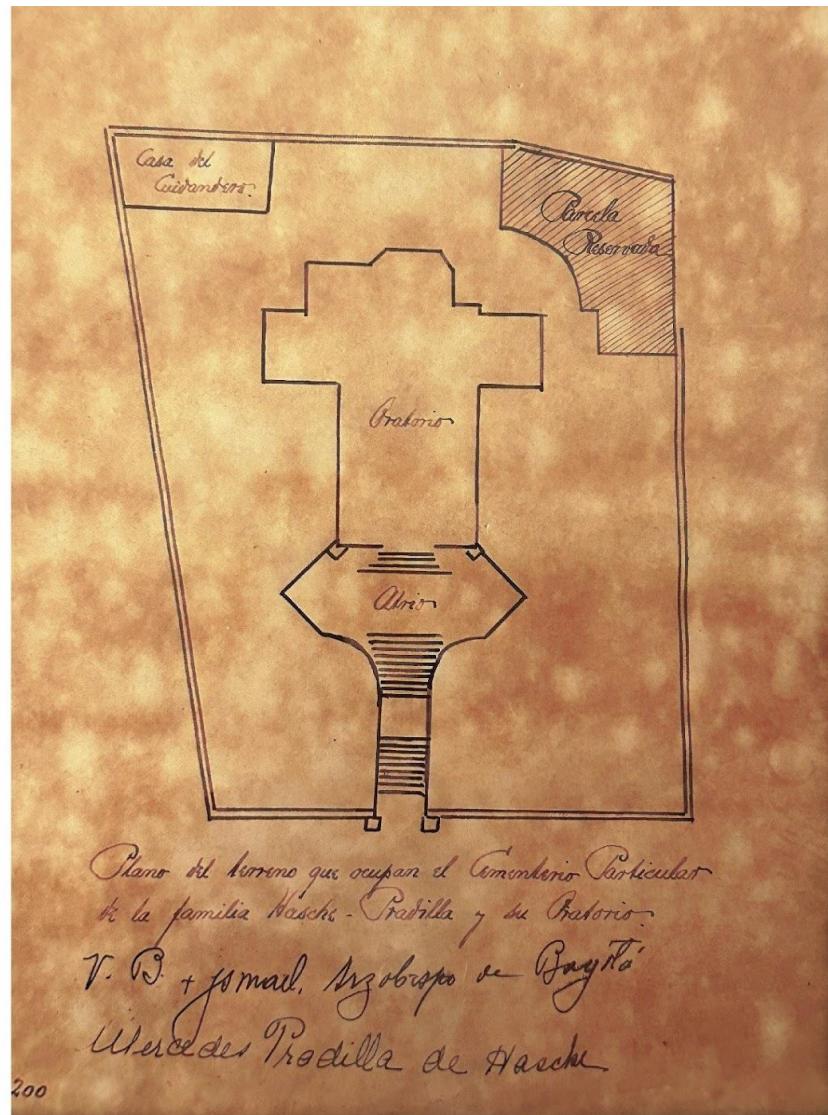
21. PLANIMETRÍA (PLANTA)

1. Plano del terreno.
