INSTITUTO DISTRITAL DE
PATRIMONIO CULTURAL

FICHA DE VALORACIÓN INDIVIDUAL DE BIENES INMUEBLES

INMUEBLE No	MZ	012
	PR	009

1.1. Nombre del Bien	CL 75 3 53	1.2. Otros nombres	N. A.
1.3. Perteenece a valoración colectiva	N. A.	1.4. Nombre valoración colectiva	N. A.

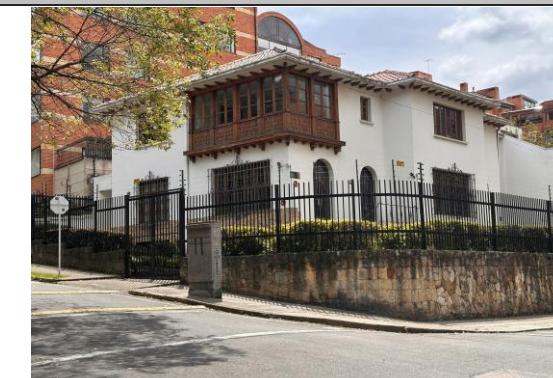
10. FOTOGRAFÍA DEL INMUEBLE

Fuente: Fotografía de la consultoría CONSORCIO NVP durante el trabajo de campo de febrero 14 de 2025

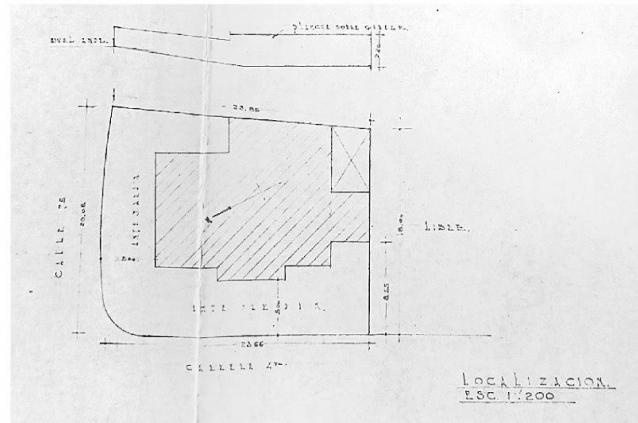
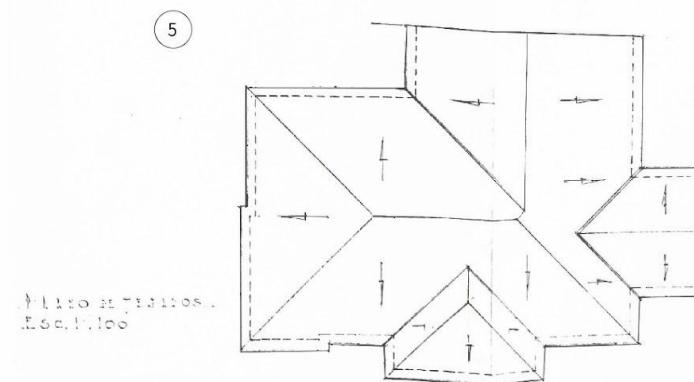
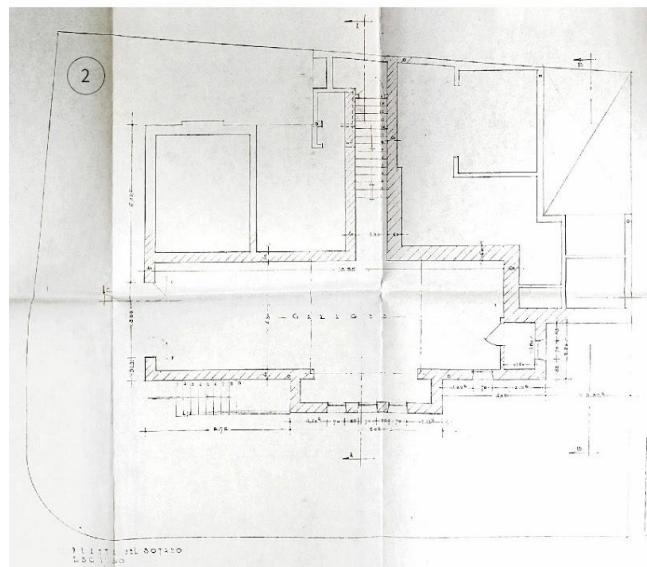
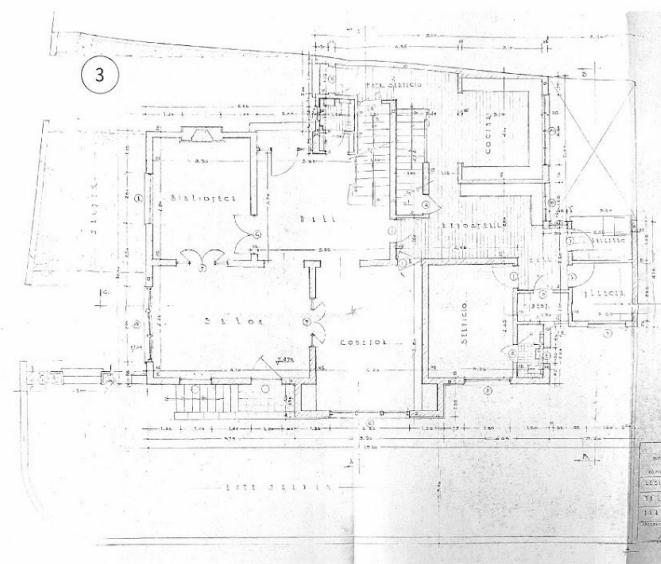
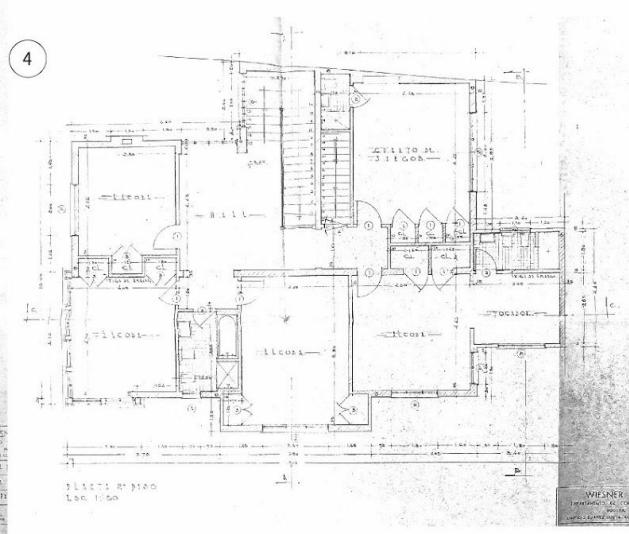
21. PLANIMETRÍA (PLANTAS ARQUITECTÓNICAS)

Fuente: Centro de Documentación del IDPC. Planimetrias Residencia para el Dr. Jorge Mejía en la Cra. 4 con Calle 75. Wiesner & Cia. S.A., 1950.

1. Localización, 2. Planta del sotano, 3. Planta primer piso, 4. Planta 2o piso, 5. Plano de tejados.

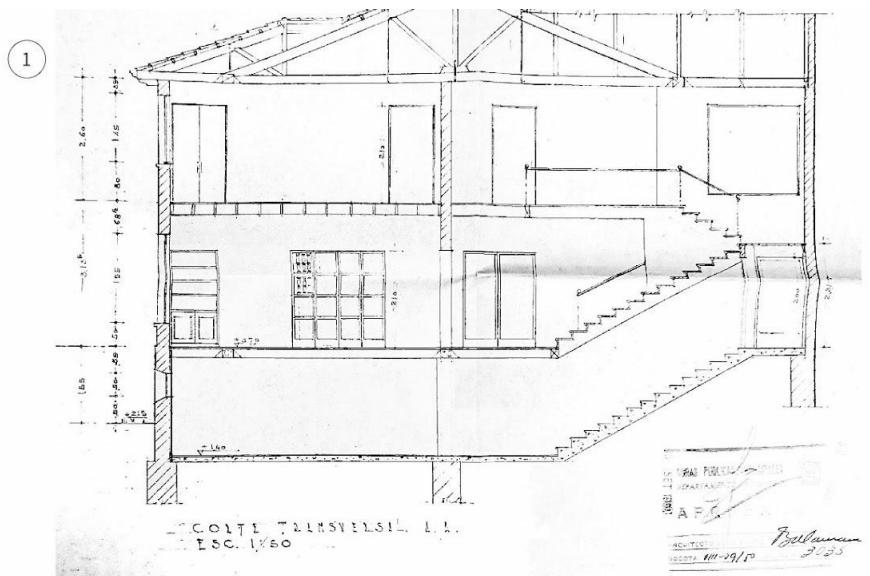
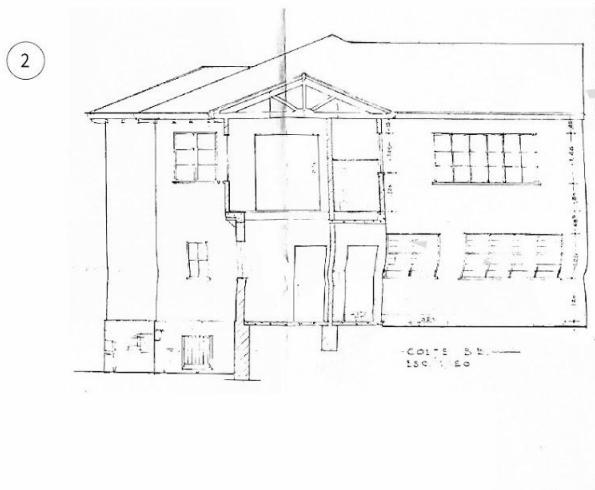
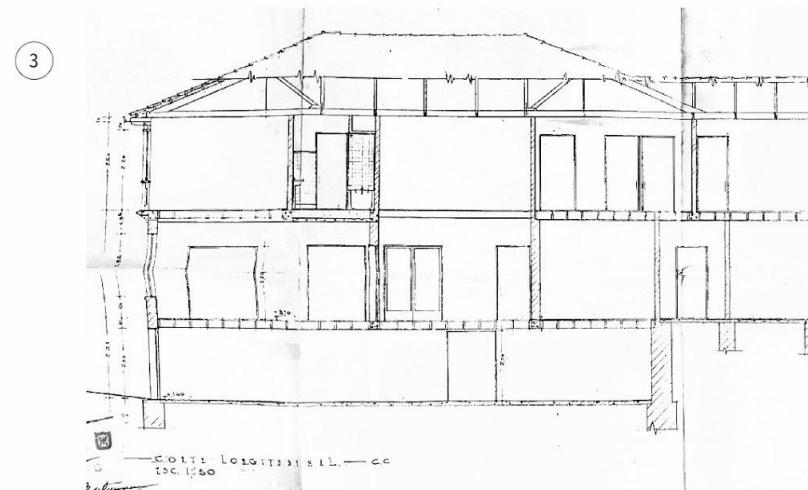
21. PLANIMETRÍA (CORTES ARQUITECTÓNICOS)

Fuente: Centro de Documentación del IDPC. Planimetrias Residencia para el Dr. Jorge Mejia en la Cra. 4 con Calle 75. Wiesner & Cia. S.A., 1950.

1. Corte transversal A - A,
2. Corte B - B,
3. Corte longitudinal C - C.

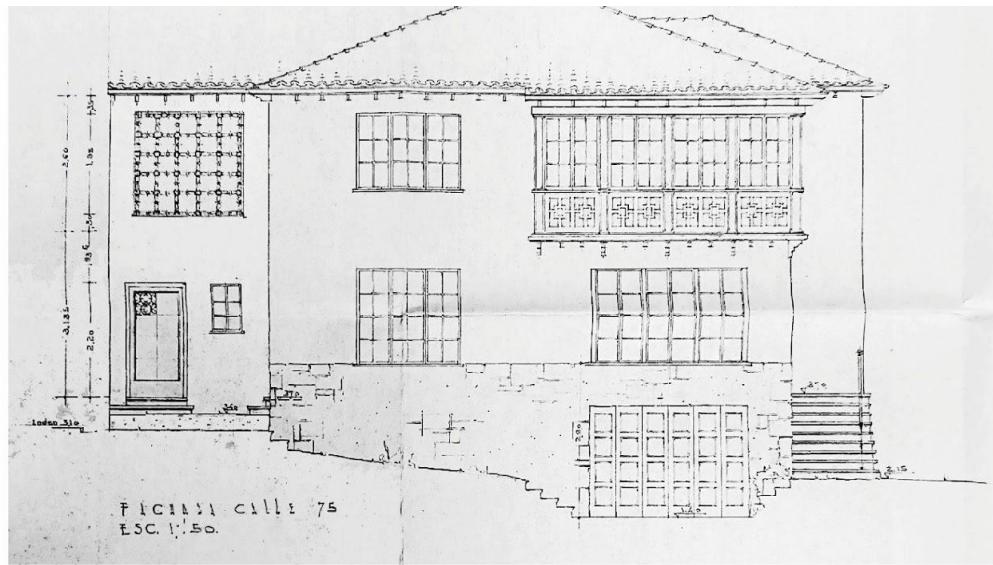
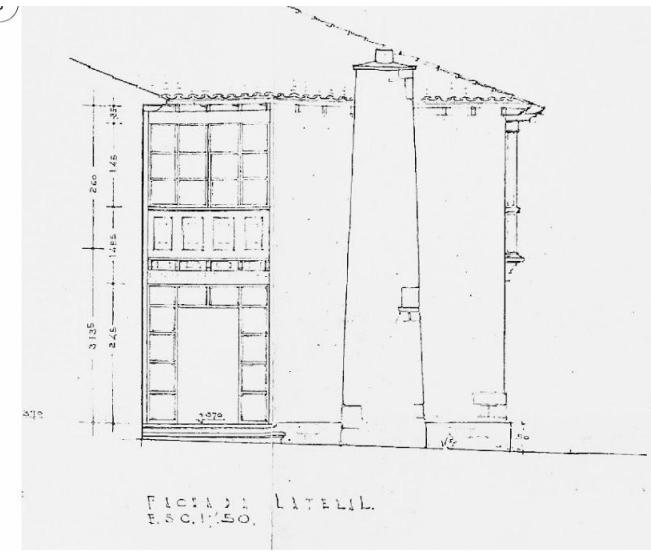
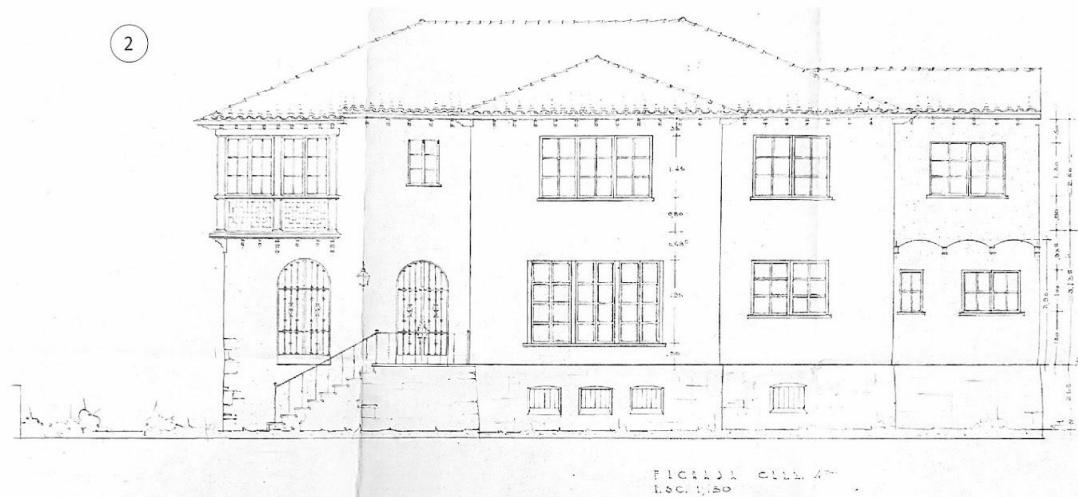
21. PLANIMETRÍA (FACHADAS)

Fuente: Centro de Documentación del IDPC. Planimetrias Residencia para el Dr. Jorge Mejía en la Cra. 4 con Calle 75. Wiesner & Cia. S.A., 1950.

1. Fachada Calle 75,
2. Fachada Calle 4,
3. Fachada lateral.
