1.1. Nombre del Bien	Casa Humberto Vegara Lara	1.2. Otros nombres	N. A.
1.3. Pertenece a valoración colectiva	N. A.	1.4. Nombre valoración colectiva	N. A.

SUBDIRECCIÓN DE PROTECCIÓN E INTERVENCIÓN DEL PATRIMONIO Grupo de valoración e inventario	Diligenció:	Consultoría Consorcio NVP	Código de identificación	Hoja 1
	Fecha:	Abril de 2025		
	Revisó:	Subdirección de Protección e Intervención del Patrimonio	008303006017	de 9
	Fecha:	Abril de 2025

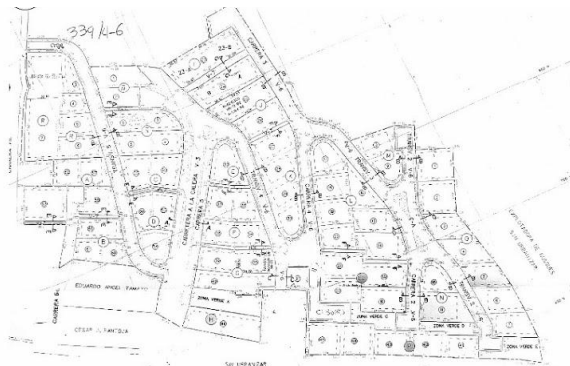
21. PLANIMETRÍA (PLANTAS ARQUITECTÓNICAS)

1. Loteo,
2. Planta baja medio - sotano,
3. Piso 10,
4. Piso 20.
