1. DENOMINACIÓN

1.1. Nombre del Bien	Casa Alcira Estrada de Calderon	1.2. Otros nombres	N.A.
1.3. Pertenece a valoración colectiva	N. A.	1.4. Nombre valoración colectiva	N. A.

10. FOTOGRAFÍA DEL INMUEBLE

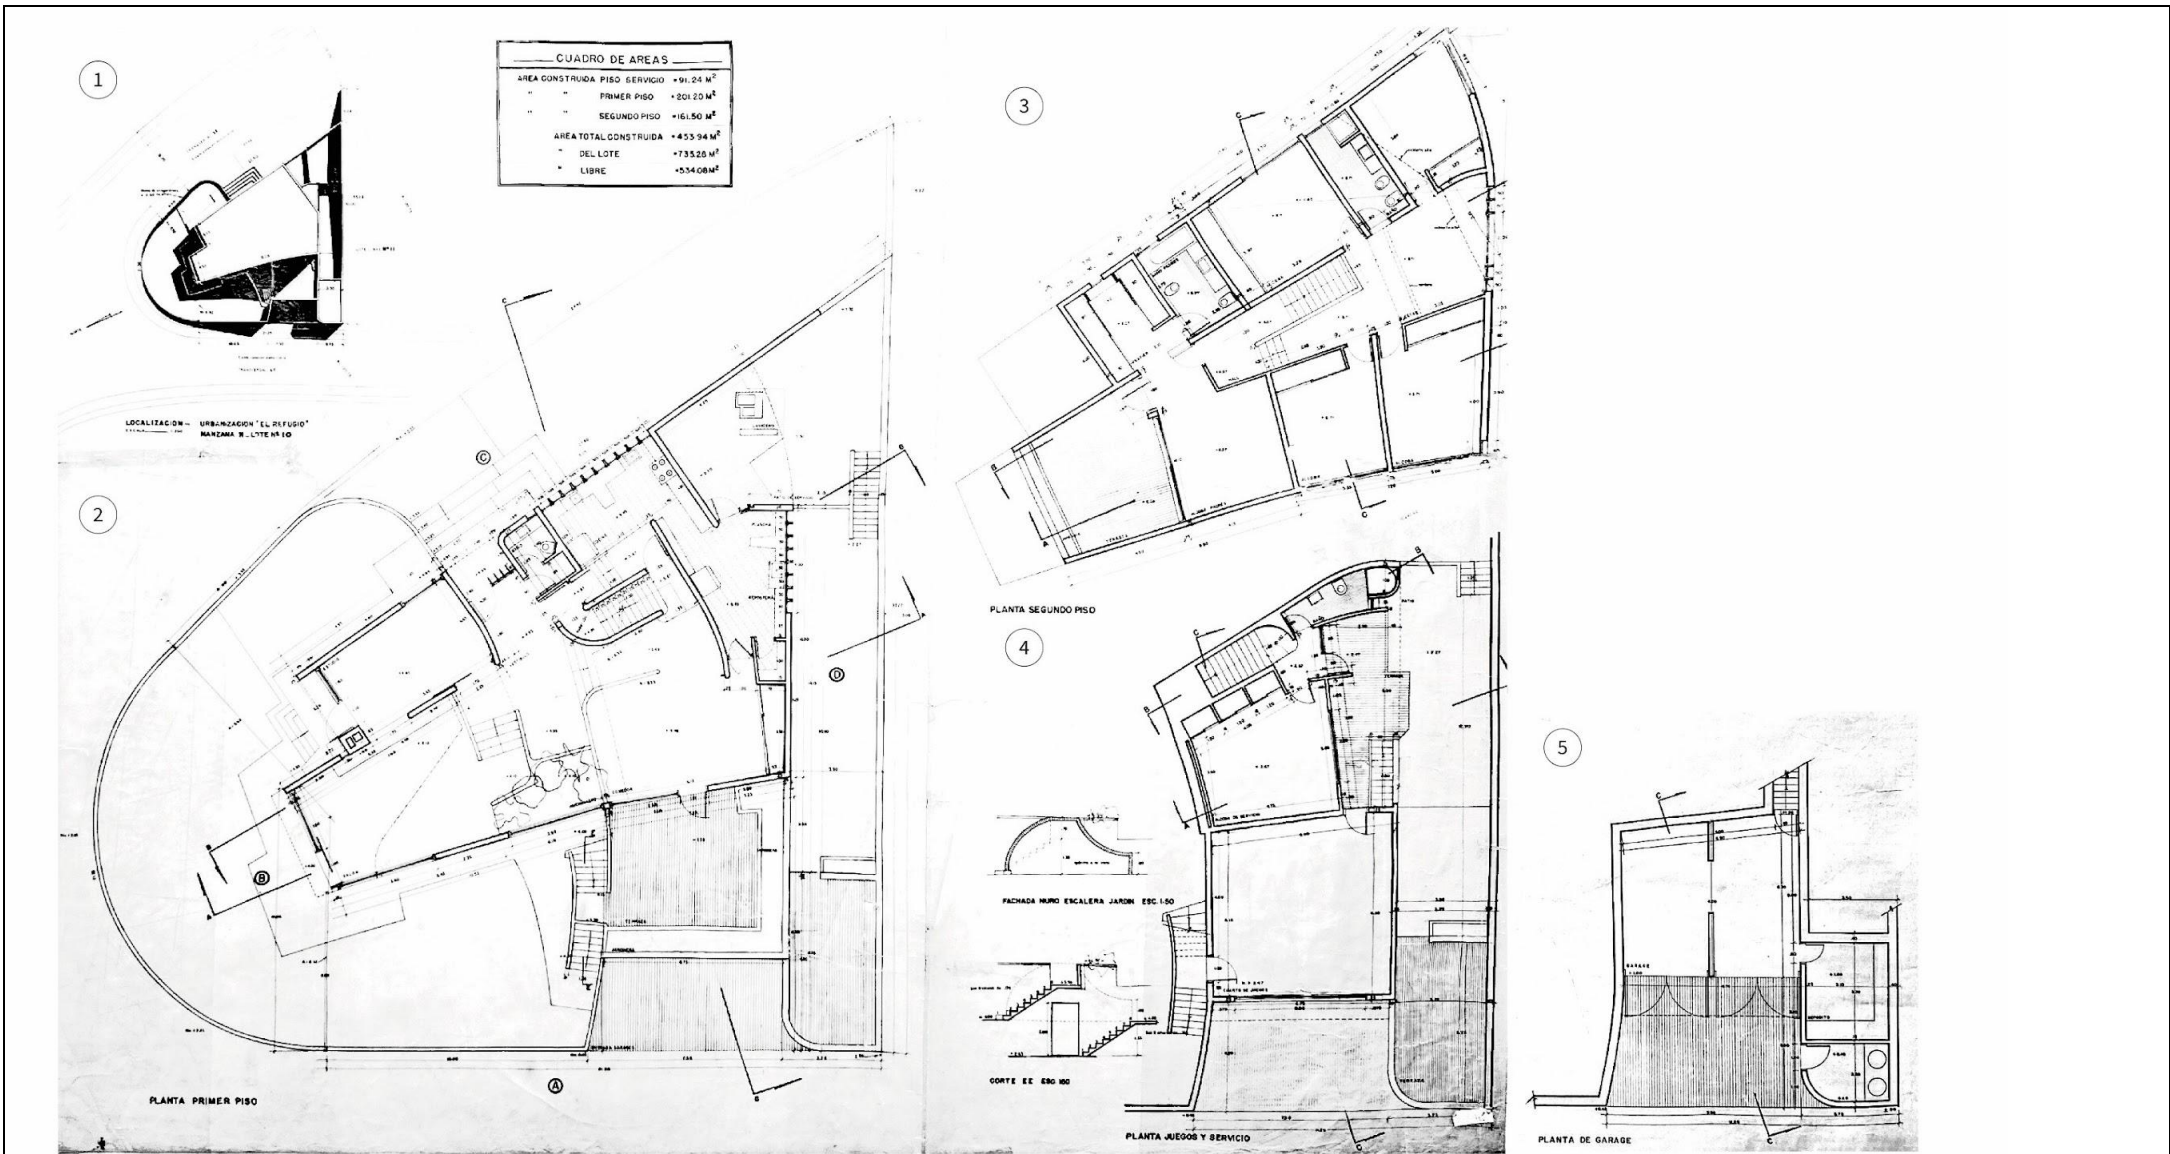
21. PLANIMETRÍA (PLANTAS ARQUITECTÓNICAS)

Fuente: Expediente Archivo Museo de Arquitectura Leopoldo Rother. Planimetrías Arquitectos Fernando Martínez S. & Guillermo Avendaño M. Residencia Alcira E. de Calderón, 1963.

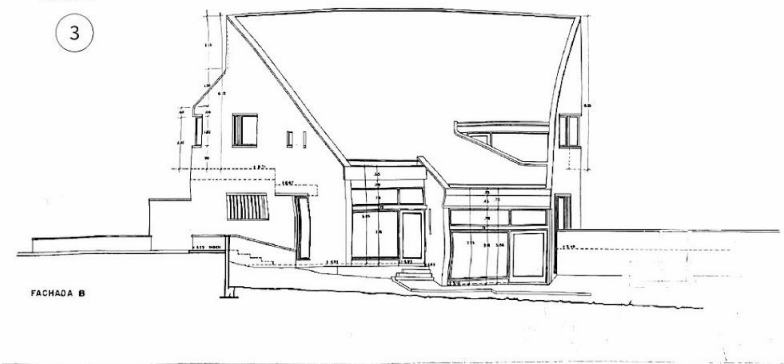
21. PLANIMETRÍA (FACHADAS)

1. Fachada D,
2. Fachada A,
3. Fachada B,
4. Fachada C.
