SUBDIRECCIÓN DE  
PROTECCIÓN E INTERVENCIÓN  
DEL PATRIMONIO  
Grupo de valoración  
e inventario

Código de identificación  
008304004014  
Hoja 3  
de 8

Fuente: Expediente Archivo Museo de Arquitectura Leopoldo Rother. Planimetrías Anteproyecto Apartamentos para el Dr. Theodoro Herrmann. Arquitecto Guillermo Bermúdez Umaña, 1959

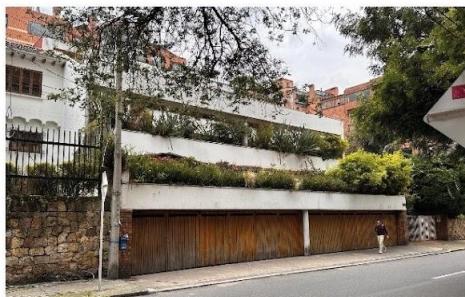
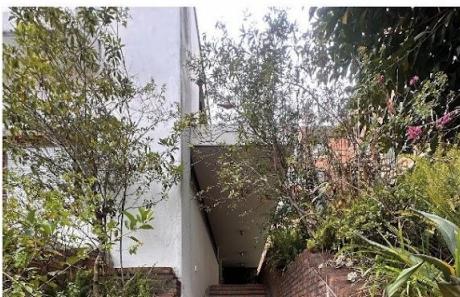
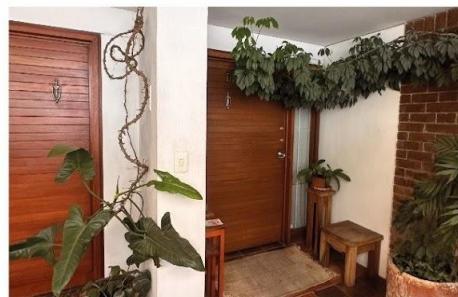
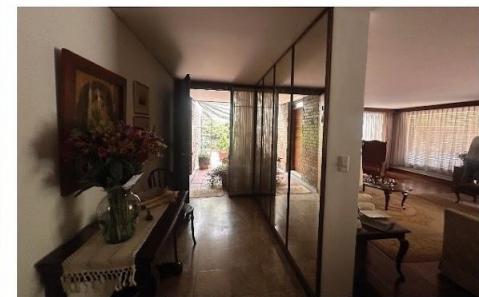
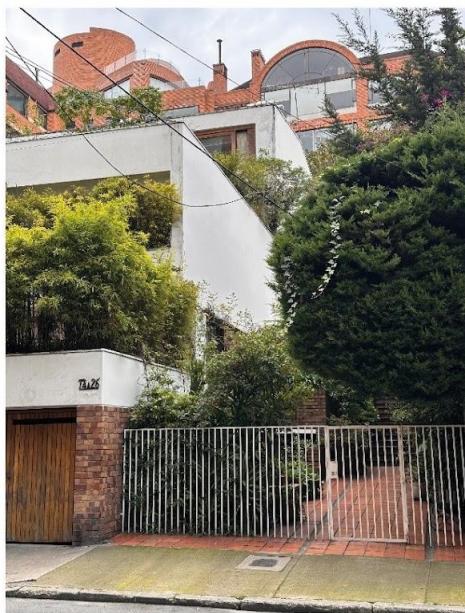
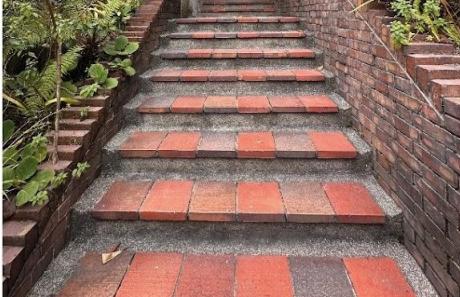
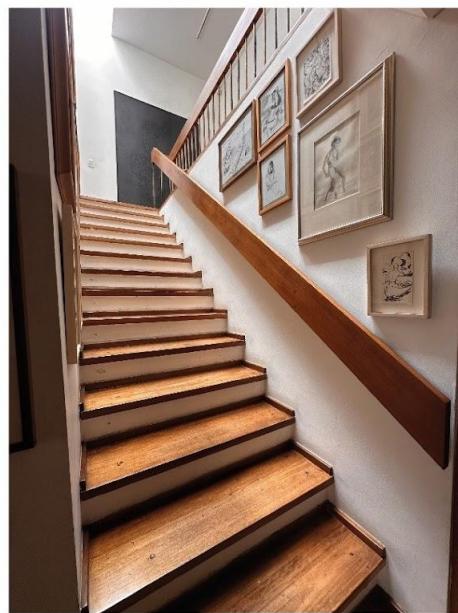
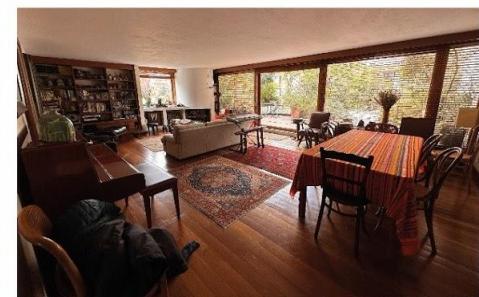
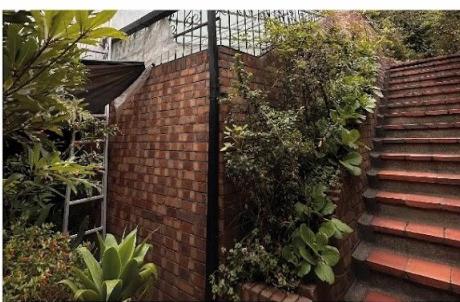
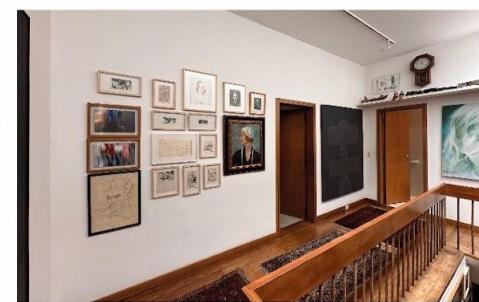
1. Planta de localización portería, 2. Planta de localización garajes, 3. Planta del apartamento 1, 4. Planta del apartamento 2, 5. Planta del apartamento 3, 6. Planta baja de los apartamentos 3-4, 7. Planta alta de los apartamentos 3-4, 8. Planta del apartamento 4.

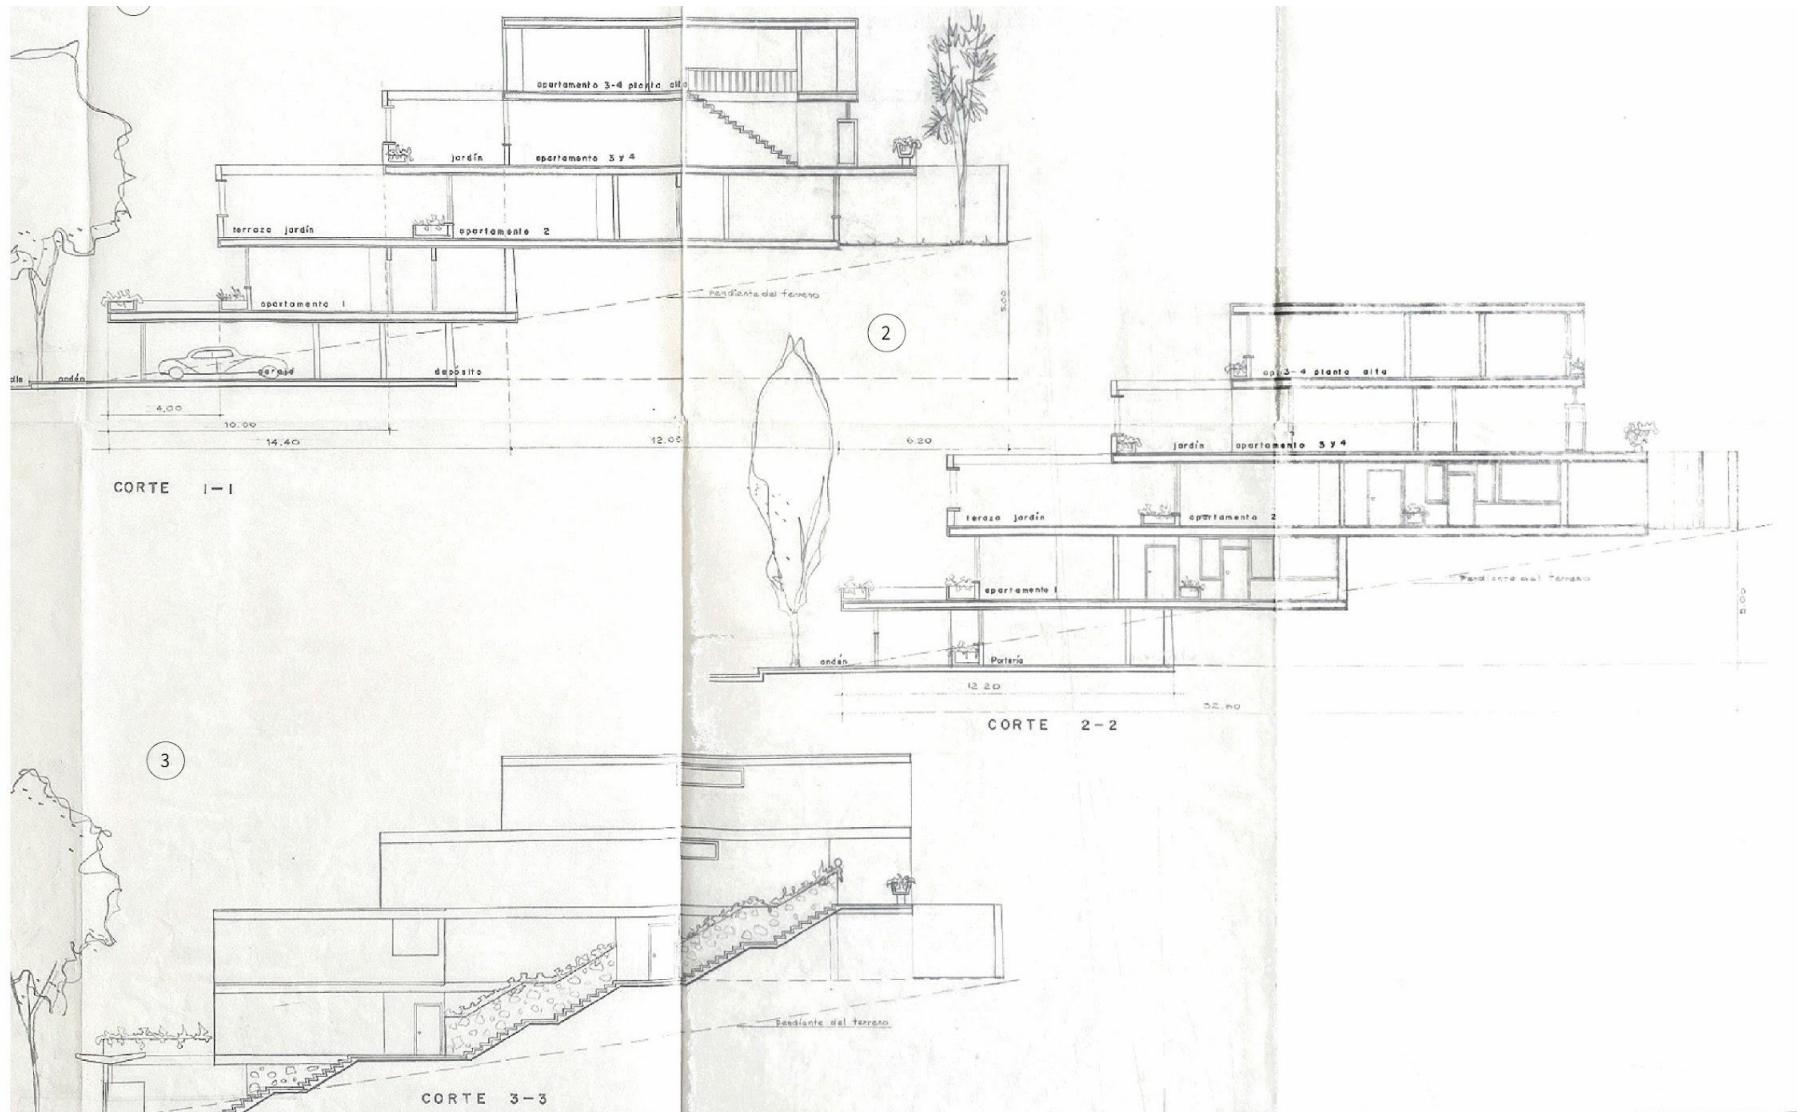
## 21. PLANIMETRÍA (CORTES ARQUITECTÓNICOS)

1. Corte longitudinal 1 - 1,
2. Corte longitudinal 2 - 2,
3. Corte longitudinal 3 - 3

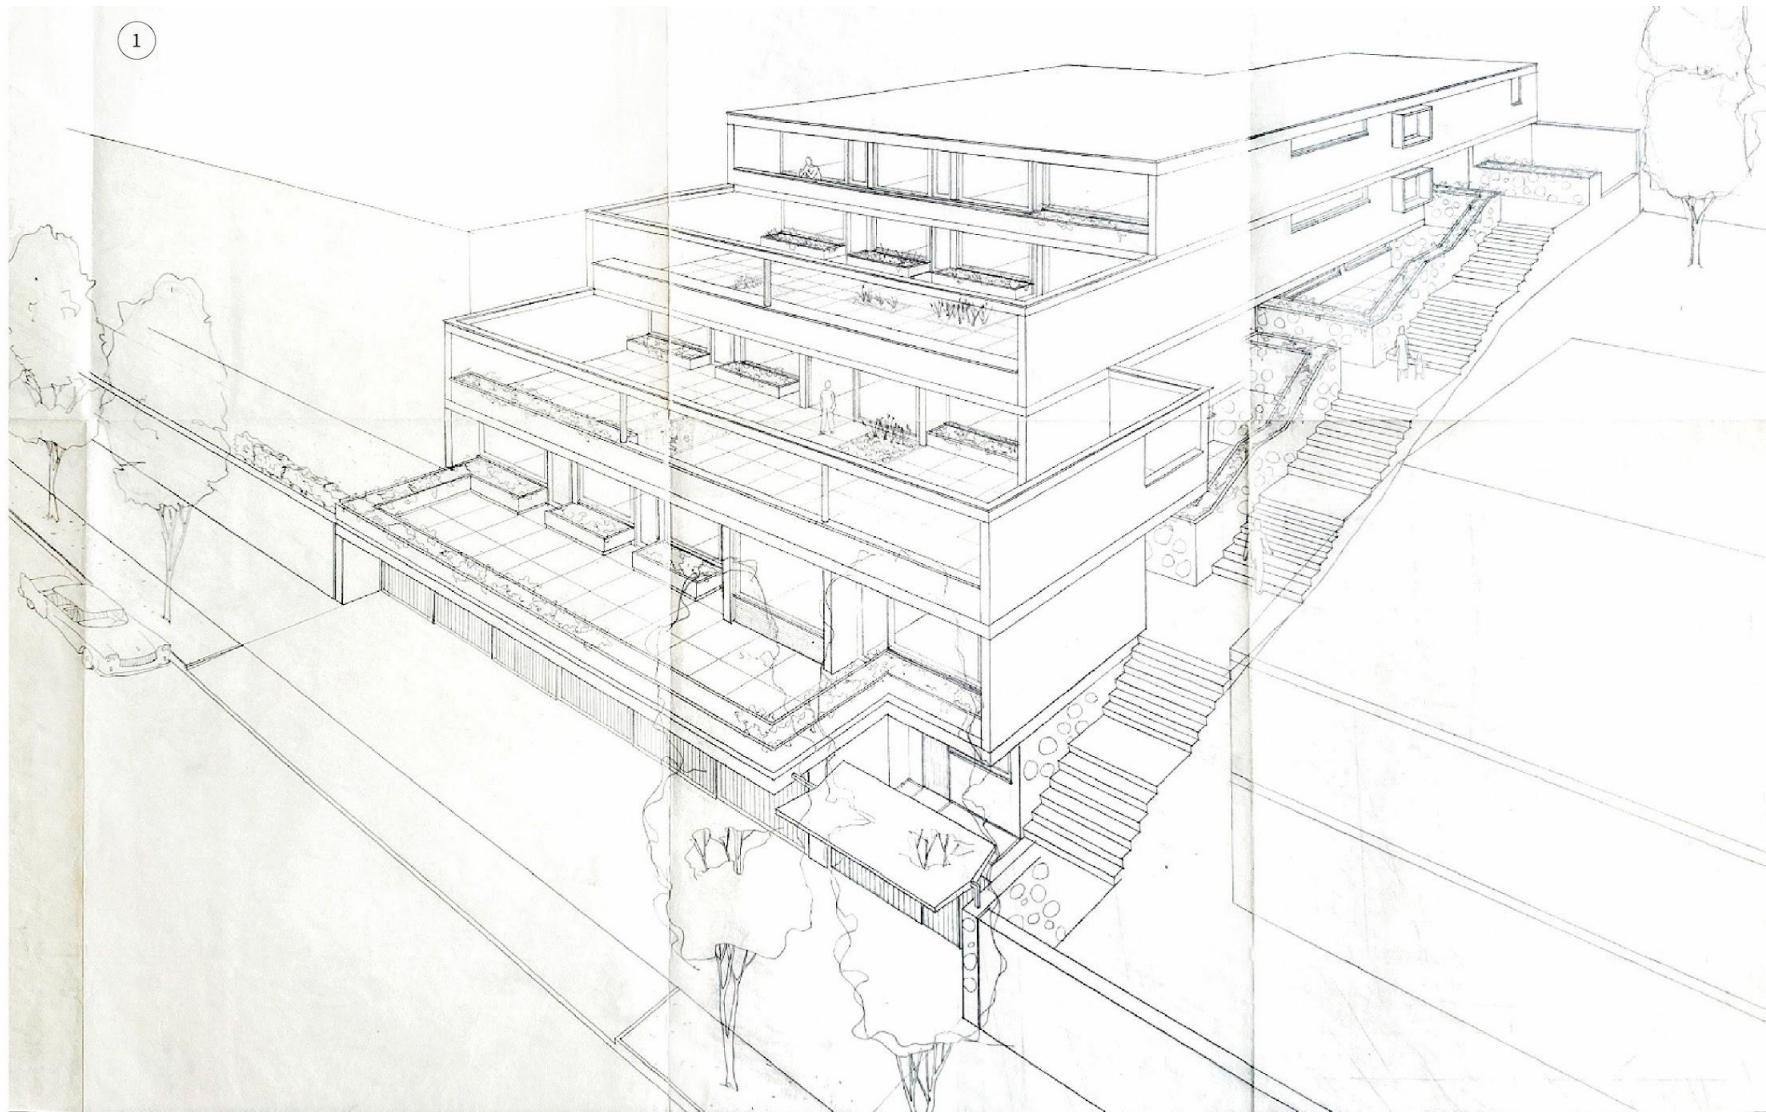
## 21. PLANIMETRÍA (FACHADA)

1. Perspectiva anteproyecto apartamentos para el Dr. Theodoro Herrmann, 1959

26.5. Forma	El edificio Herrmann presenta una forma escalonada y modular, adaptándose a la topografía inclinada del terreno. Su diseño responde a los principios del Movimiento Moderno, caracterizándose por la combinación de volúmenes rectangulares dispuestos en distintos niveles, lo que genera terrazas y balcones que maximizan la iluminación natural y la ventilación. Su configuración horizontal se destacada por los amplios ventanales y las líneas rectas de su estructura, donde la forma responde directamente a la función.
