FICHA DE VALORACIÓN INDIVIDUAL DE BIENES INMUEBLES

1. DENOMINACIÓN 1.1. Nombre del Bien Carulla Rosales		1.2. Otros nombres N. A.		USO EXCLUSIVO DEL IDPC Código Nacional		INMUEBLE No MZ 004 PR 001	
2. CLASIFICACIÓN POR USO DE ORIGEN 2.1. Grupo Patrimonial Material

3.3. Dirección oficial Calle 72 A No. 5 - 32		3.2. Municipio Bogotá D. C.		3.4. Otras direcciones Calle 72 A No. 5 - 38		9. LOCALIZACIÓN 	
3.5. Direcciones anteriores Calle 72 Bis No. 5 - 32		3.6. Dirección de declaratoria Calle 72 No. 5 - 32		3.7. Código de sector 008305		3.8. Nombre sector Bellavista

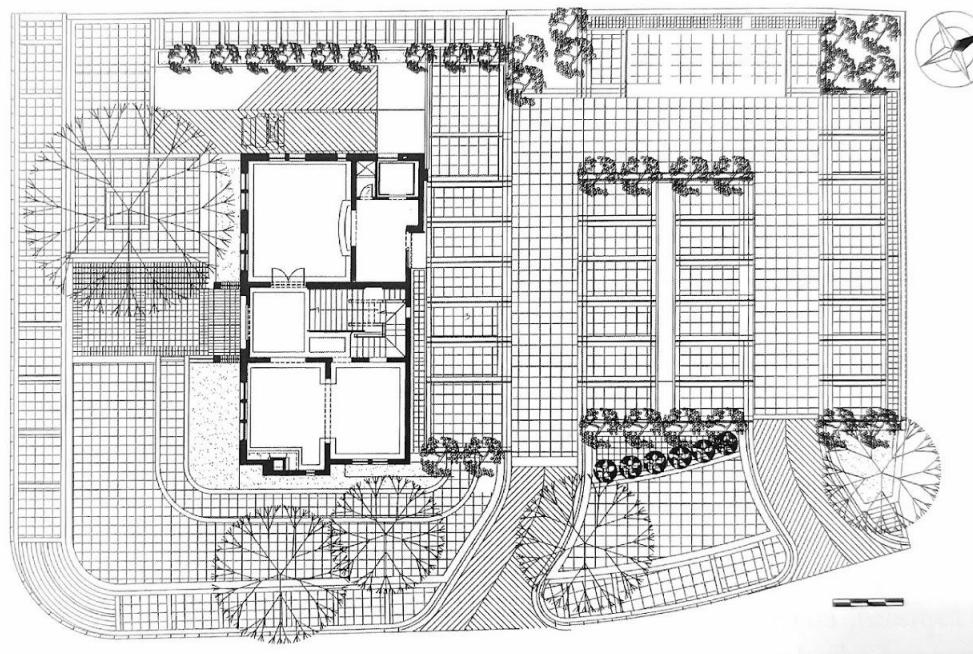
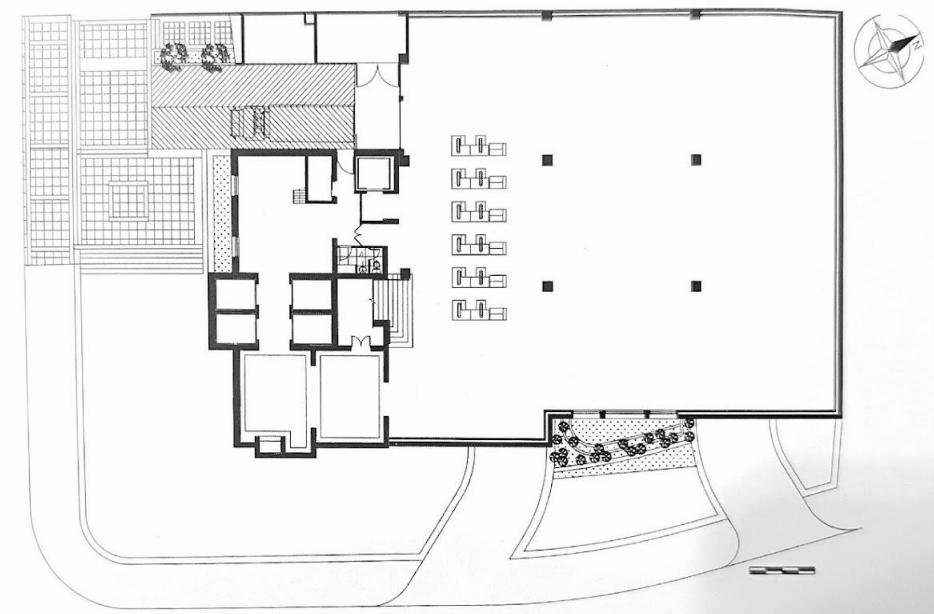
21. PLANIMETRÍA (MODIFICACIONES PLANTAS)

La casa original fue conservada con algunas modificaciones para albergar las redes y pasó a cumplir una función complementaria dentro del mismo uso comercial. Además, el antiguo patio trasero fue acondicionado como parqueadero para clientes, alterando por completo la configuración original del lote.				El caserío de Chapinero adoptó la denominación de barrio en 1885, aunque en ese momento aún se encontraba urbanísticamente aislado del centro de la ciudad, ya que carecía de vías de comunicación y servicios públicos. En sus inicios, era simplemente una zona parcelada dentro de antiguas haciendas. Esta separación física también propició una segmentación social con respecto al centro urbano.
