| SUBDIRECCIÓN DE PROTECCIÓN E INTERVENCIÓN DEL PATRIMONIO<br>Grupo de valoración e inventario | Diligenció: | Consultoría Consorcio NVP | Código de identificación | Hoja 1 |
| | | | 008303031013 | de 7 |

| 13. ORIGEN | | | | 16. RESEÑA HISTÓRICA | | | | | | | |
|---|---|--|---|--|--|--|--|---|--|---|--|
| 19. FOTOGRAFÍAS EXTERIORES | | | | | | | | | | | |

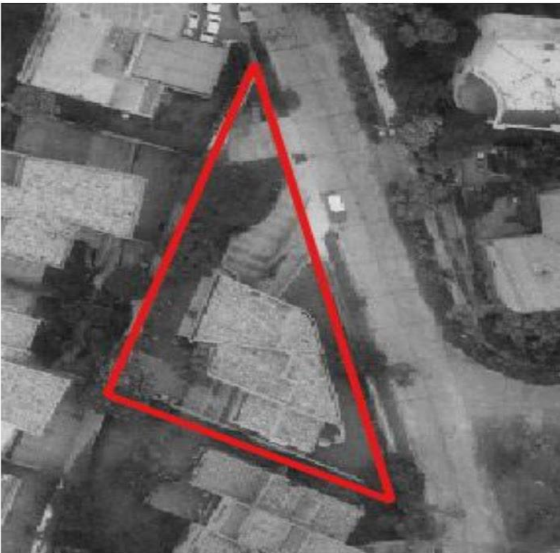
| 13. ORIGEN | | | | 16. RESEÑA HISTÓRICA | | | | | | | |
|---|---|--|---|--|--|--|--|---|--|---|--|
| En 1990 estos patios ya habían sido ocupados, ampliando la zona de servicio en primer piso y en segundo piso la zona de habitaciones. Esta nueva construcción fue cubierta con teja de barro prolongando hacia el sur, el caballete y los faldones del volumen original, siguiendo el ritmo de la composición. Con esta modificación, sin que se conozca licencia de construcción o resoluciones aprobadas, se perdió parcialmente el aislamiento de la casa contra el vecino del lado sur. | | | | | | | | | | | |

| 26.3. Autenticidad | Concebida como vivienda unifamiliar ha conservado su uso y configuración original, con algunas intervenciones. A partir de aerofotografías se puede establecer que se han realizado ampliaciones en primero y segundo piso ocupando el patio de servicios y parte de la terraza del comedor. Estas modificaciones alteran su implantación por la pérdida de parte del aislamiento con el vecino sur y la volumetría original, sin embargo, al ser un agregado que podría ser retirado, la casa original se mantiene en aparente integridad sin perder sus valores patrimoniales. |
