FICHA DE VALORACIÓN INDIVIDUAL DE BIENES INMUEBLES

1.1. Nombre del Bien	Residencias El Cerro	1.2. Otros nombres	N.A.
1.3. Perteenece a valoración colectiva	N.A.	1.4. Nombre valoración colectiva	N.A.

3.1. Departamento	Bogotá D. C.	3.2. Municipio	Bogotá D. C.
3.3. Dirección oficial	Calle 72 A No. 1 - 04	3.4. Otras direcciones	Calle 72 Bis No. 1 - 04
3.5. Direcciones anteriores	Calle 72 No. 1 - 00	3.6. Dirección de declaratoria	Calle 72 No. 1 - 00
3.7. Código de sector	008305	3.8. Nombre sector	Bellavista
3.9. Barrio	Bellavista	3.10. No. de manzana	022
3.11. CHIP	AAA0094BXAW (varios)	3.12. No. de predio	001
3.13. Tipo de suelo	Urbano	3.14. Localidad	02 - Chapinero
3.15. Nombre UPL	24 - Chapinero	3.16. Sector de Interés Urbanístico	N. A.

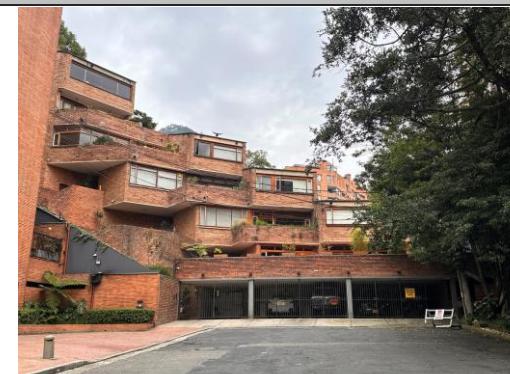
10. FOTOGRAFÍA DEL INMUEBLE

26.6. Estado de conservación	Aparentemente, el inmueble presenta un buen estado de conservación, aunque no fue posible verificar el estado interno de las viviendas.

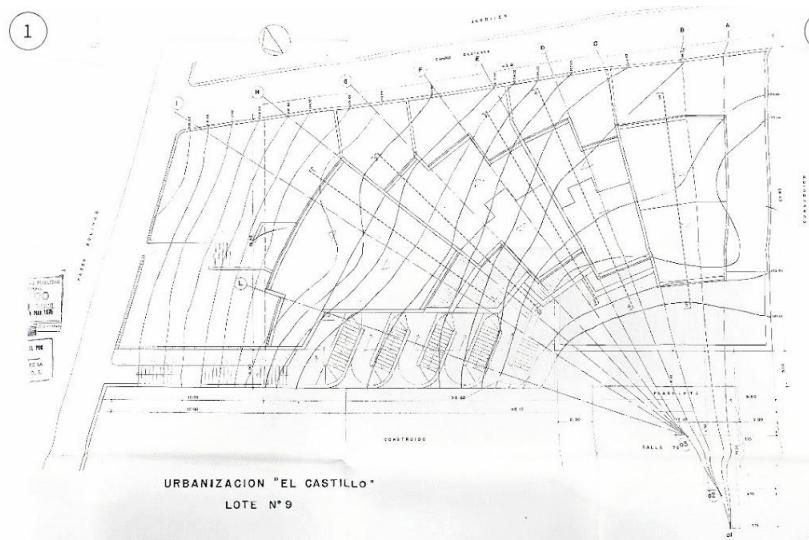
1. Planta de Urbanización "El Castillo" Lote No. 9. 2. Planta alta apartamento D y apartamento C, 3. Planta baja del apartamento C y Planta alta del apartamento B, 4. Planta baja del apartamento B y Planta alta del apartamento A, 5. Planta baja del apartamento A, 6. Planta alta y Planta baja del apartamento E.

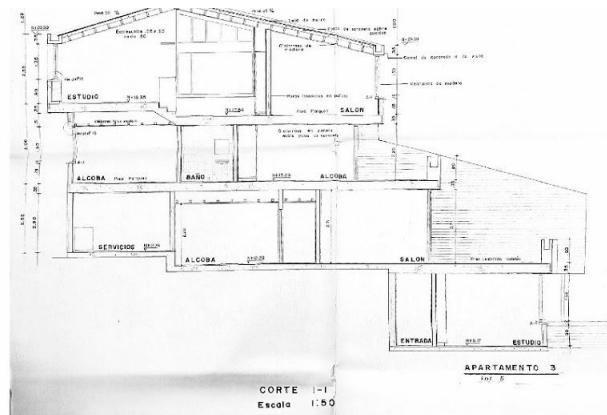
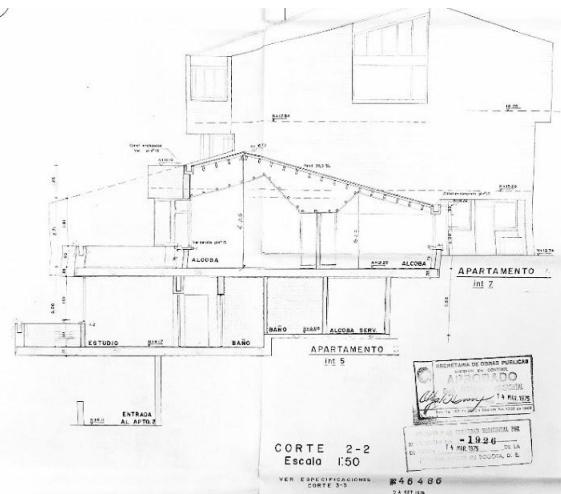
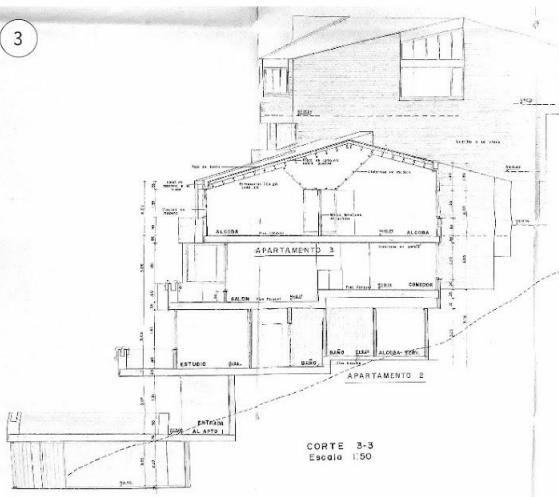
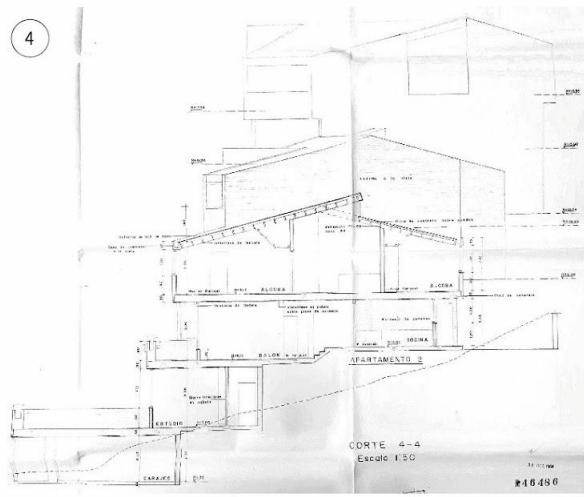
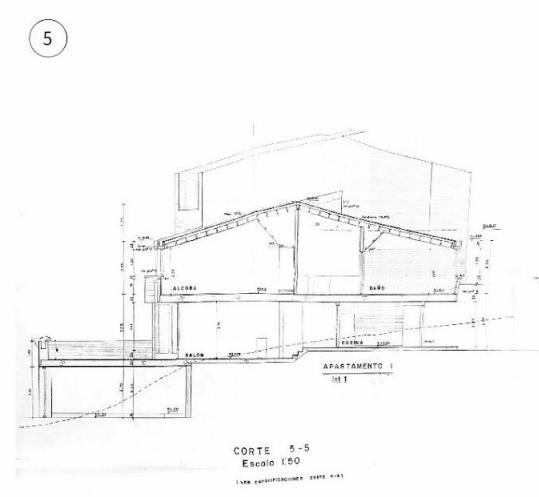
**21. PLANIMETRÍA (CORTES ARQUITECTÓNICOS)**

1. Corte 1 - 1,
2. Corte 2 - 2,
3. Corte 3 - 3,
4. Corte 4 - 4,
5. Corte 5 - 5.

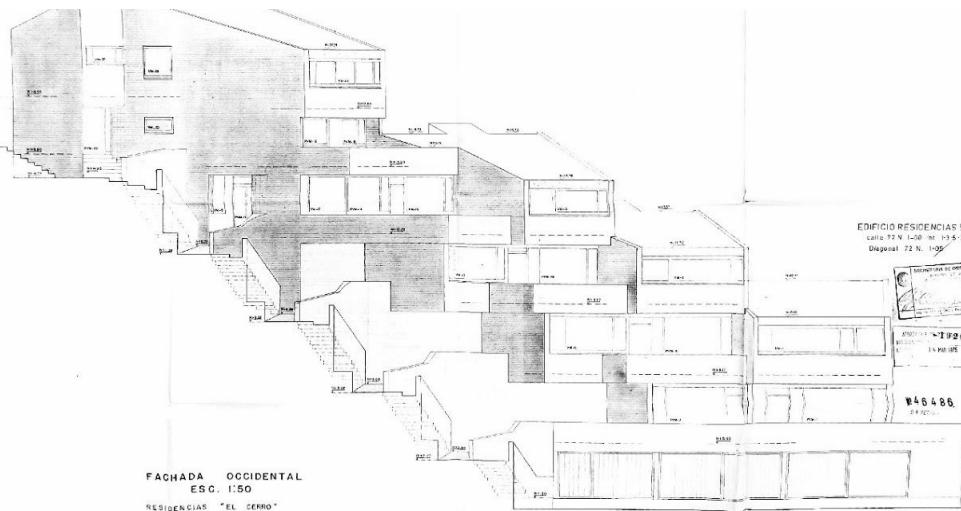
(1)

1. Fachada occidental,
2. Fachada oriental,
3. Fachada norte,
4. Fachada sur.
