FICHA DE VALORACIÓN INDIVIDUAL DE BIENES INMUEBLES

1.1. Nombre del Bien	Edificio Los Eucaliptos	1.2. Otros nombres	N. A.
1.3. Perteenece a valoración colectiva	N. A.	1.4. Nombre valoración colectiva	N. A.

INMUEBLE No
MZ 004
PR 008

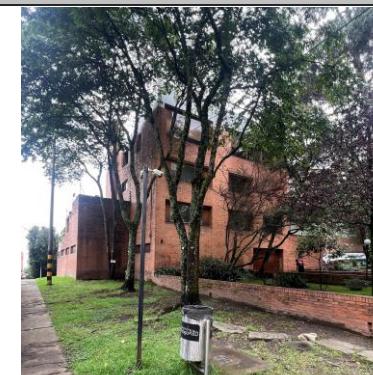
10. FOTOGRAFÍA DEL INMUEBLE

Fuente: Fotografía de la consultoría CONSORCIO NVP durante el trabajo de campo del 12 de febrero de 2025.

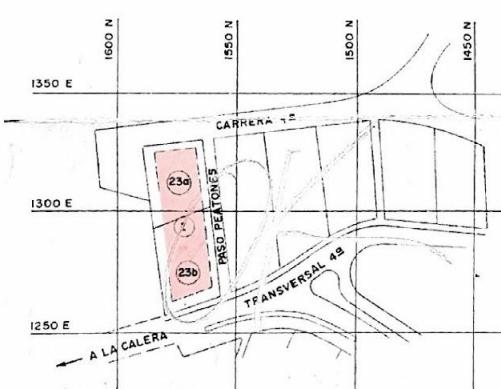
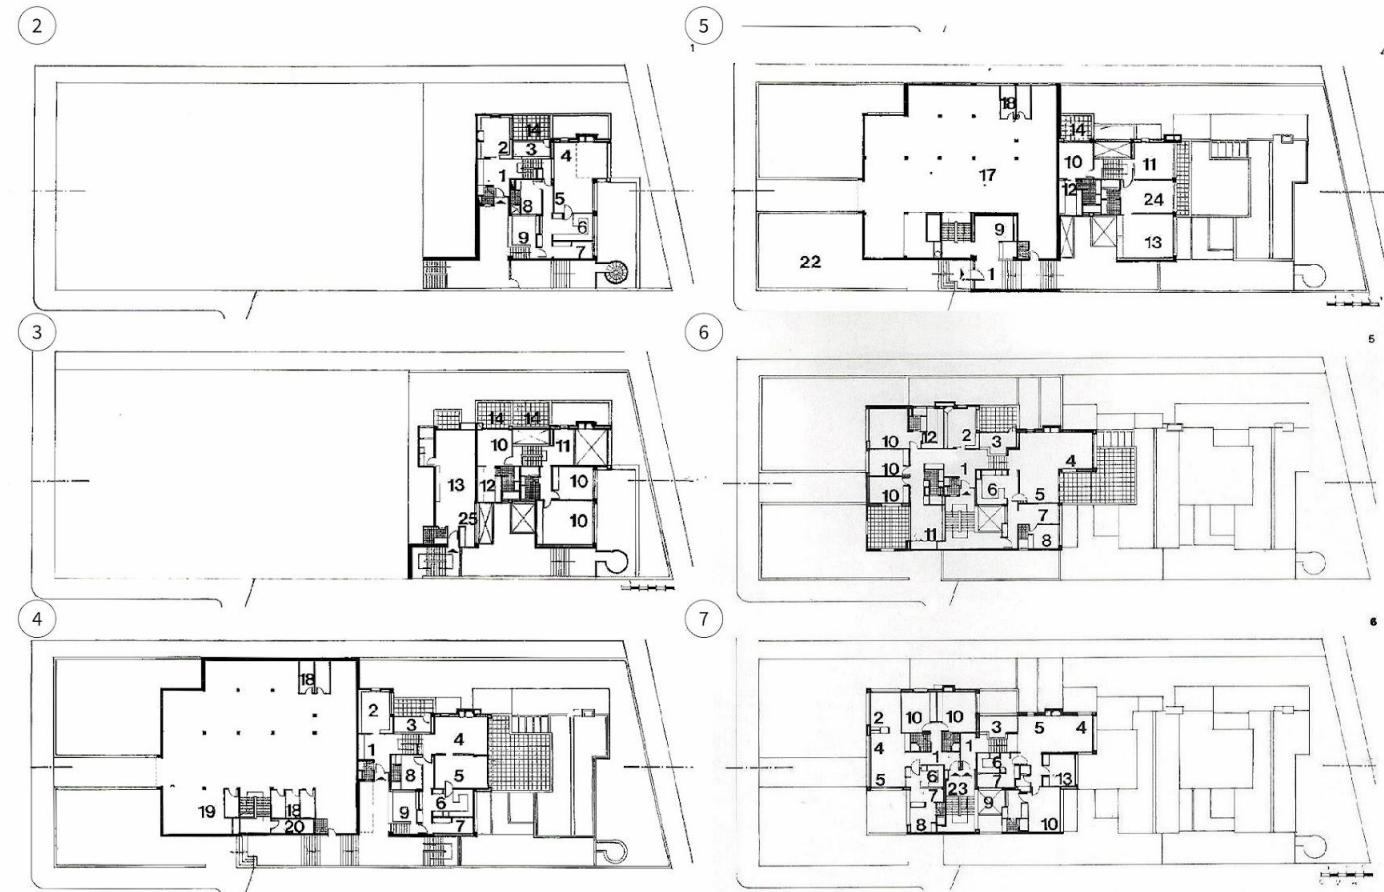
21. PLANIMETRÍA (PLANTAS ARQUITECTÓNICAS)

Lectura de las plantas: Entrada (1), estudio (2), invernadero (3), salón (4), comedor (5), cocina (6), ropas (7), dormitorio servicio (8), patio (9), dormitorios (10), estar (11), vestier (12), estudio o estar dormitorios (13), terrazas (14, 15), baños (16), estacionamiento (17), depósitos (18), contadores (19), bombas (20), celador (21), antejardín (22), hall escaleras (23), estudio niños (24), cocineta (25).

Lectura de la sección: Entrada (1), estudio (2), comedor (3), circulación (4), dormitorio servicio (5), dormitorios (6), baños (7), vestier (8), terrazas (9), cocina (10), estar dormitorios (11), hall escaleras (12), estacionamiento (13).

1. Planta Localización, 2. Planta primer piso, 3. Planta segundo piso, 4. Planta tercer piso, 5. Planta cuarto piso, 6. Planta quinto piso, 7. Planta sexto y septimo piso.

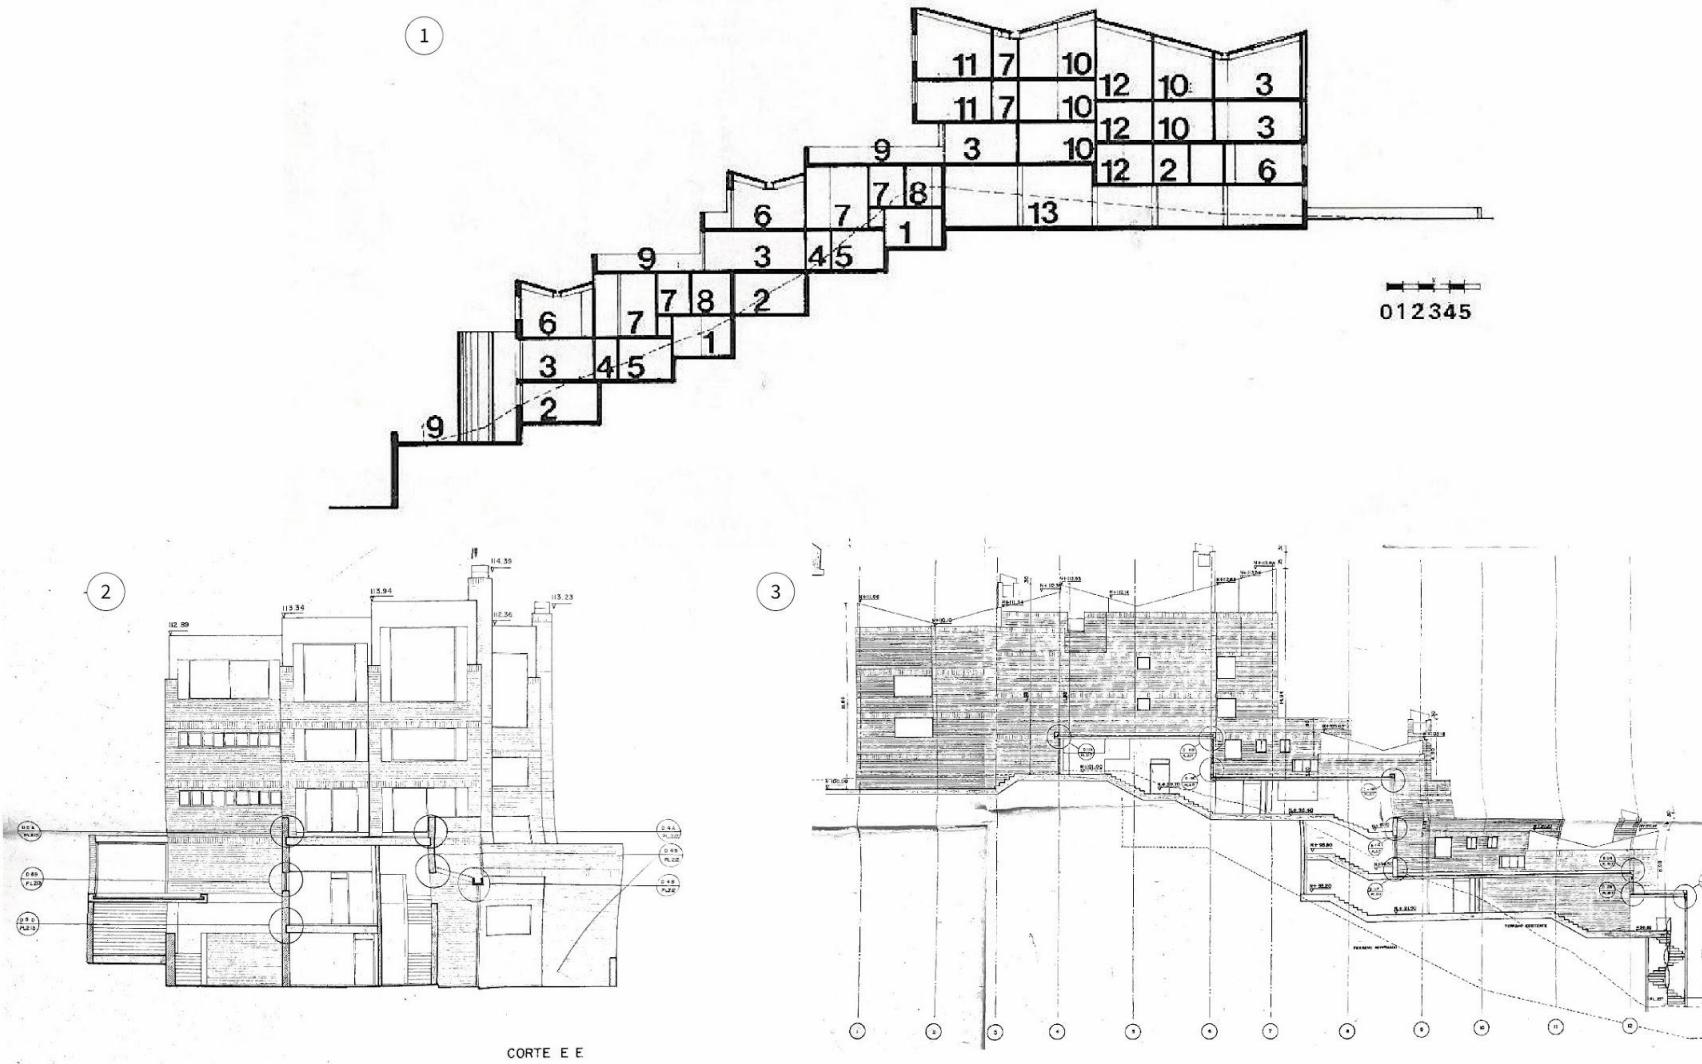
21. PLANIMETRÍA (CORTES)

1. Sección Longitudinal,
 2. Corte E E,
 3. Corte Longitudinal.

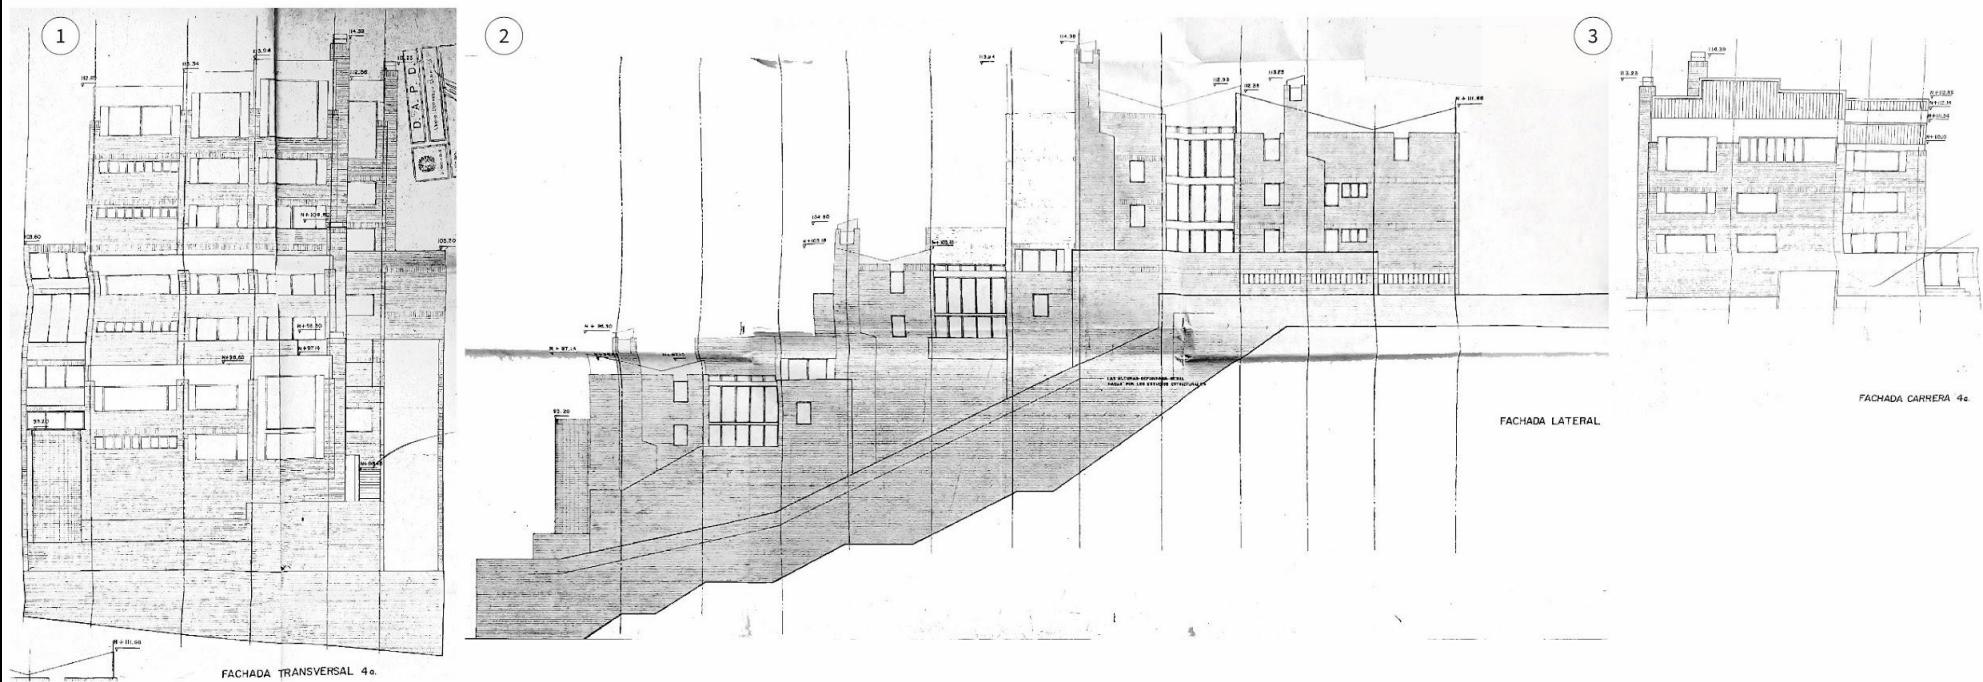
21. PLANIMETRÍA (MODIFICACIÓN PLANTA Y DETALLE)

- 1. Fachada transversal,
- 2. Fachada lateral,
- 3. Fachada Carrera 4a.

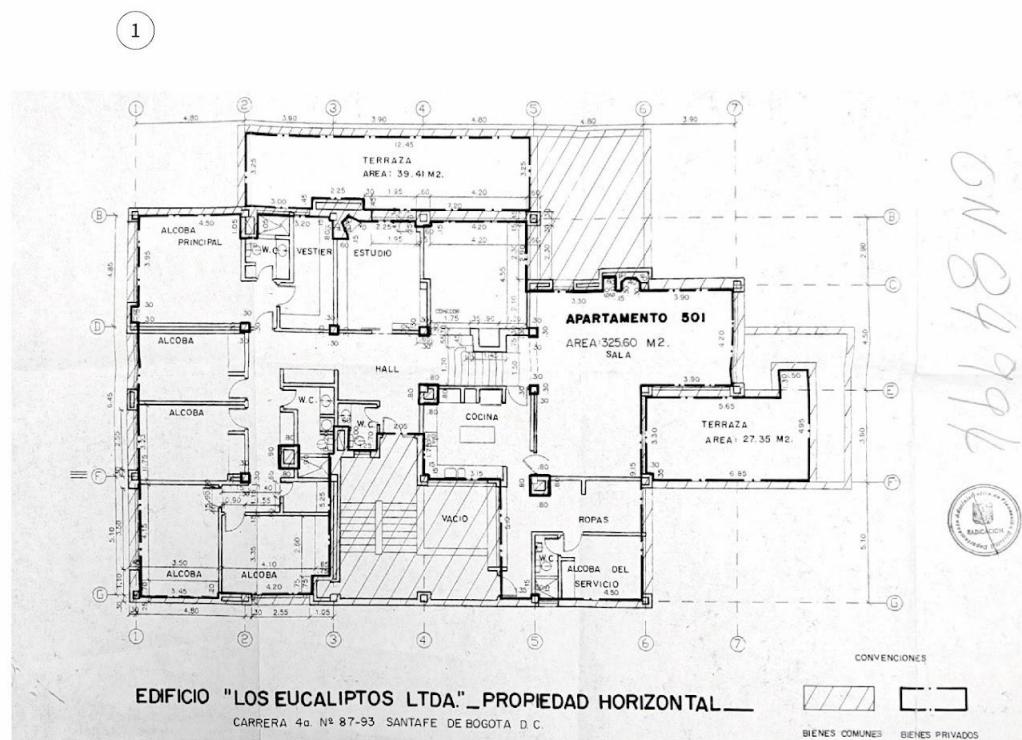
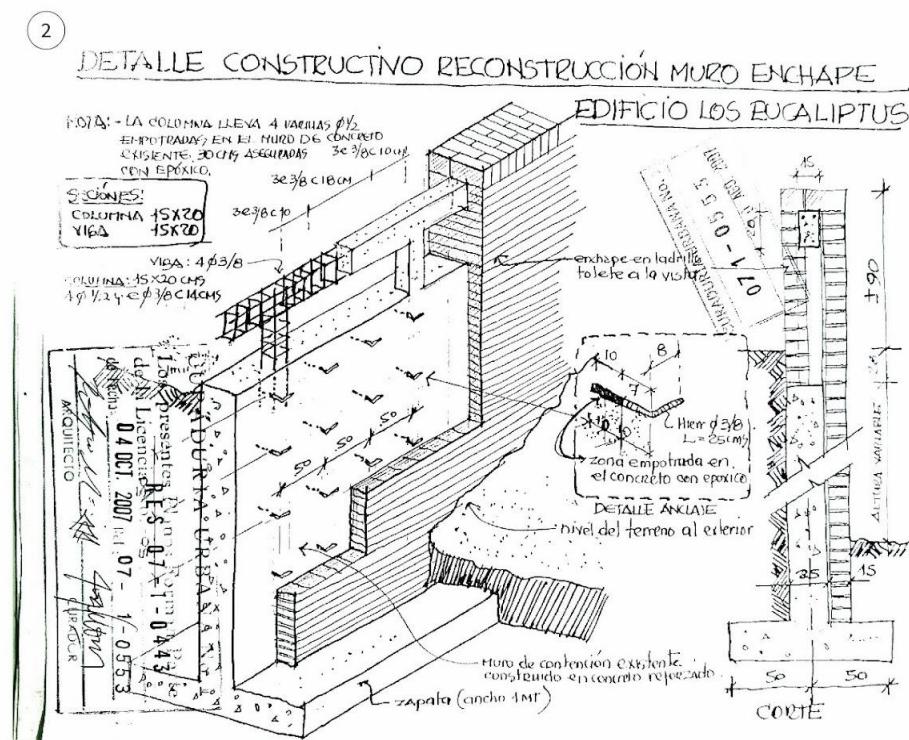
21. PLANIMETRÍA (MODIFICACIONES PLANTAS)

1. Apartamento 501,
 2. Detalle constructivo reconstrucción muro enchape
