FICHA DE VALORACIÓN INDIVIDUAL DE BIENES INMUEBLES

INMUEBLE No MZ 005  
PR 010

1.1. Nombre del Bien	Edificio Las Terrazas (7 apartamentos)	1.2. Otros nombres	N.A.
1.3. Perteenece a valoración colectiva	N. A.	1.4. Nombre valoración colectiva	N. A.

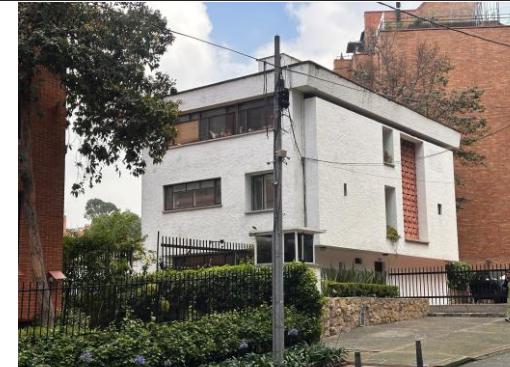
10. FOTOGRAFÍA DEL INMUEBLE

Fuente: Fotografía de la consultoría CONSORCIO NVP durante el trabajo de campo del 14 de febrero de 2025.

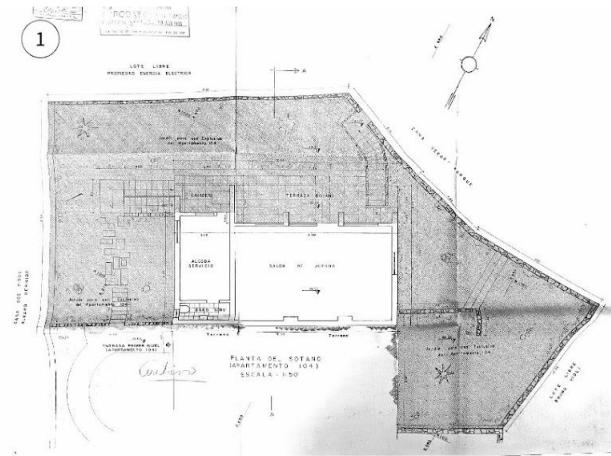
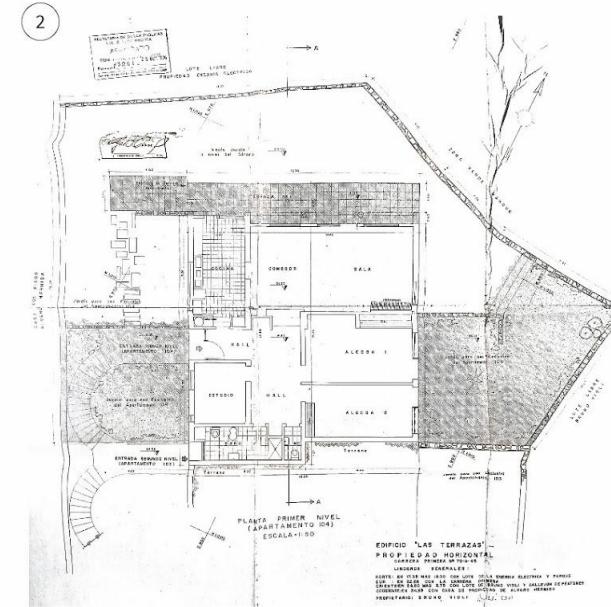
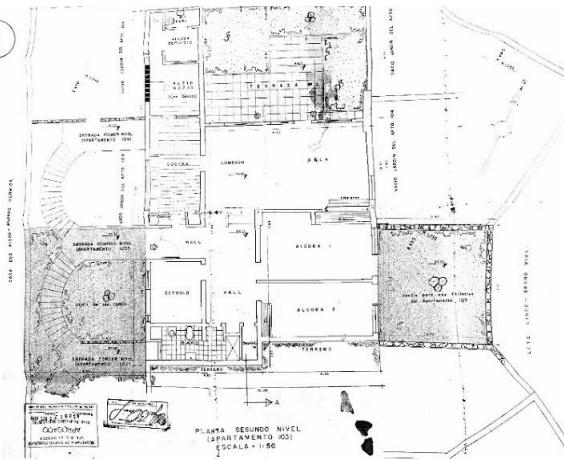
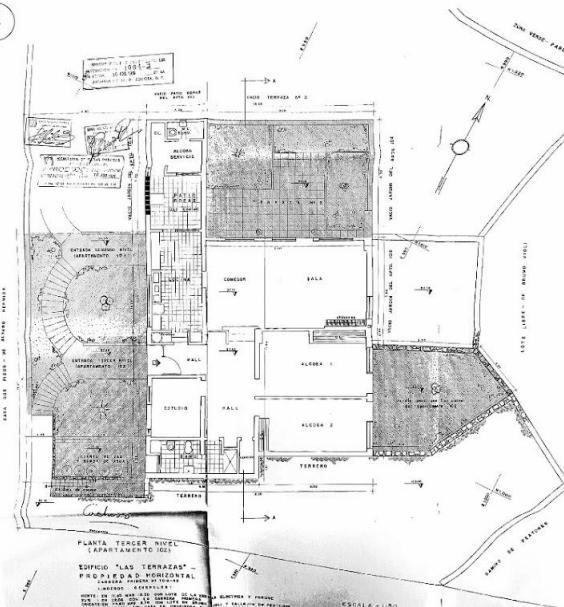
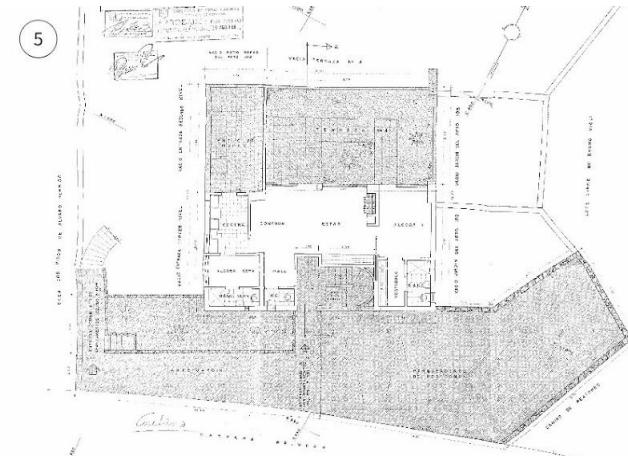
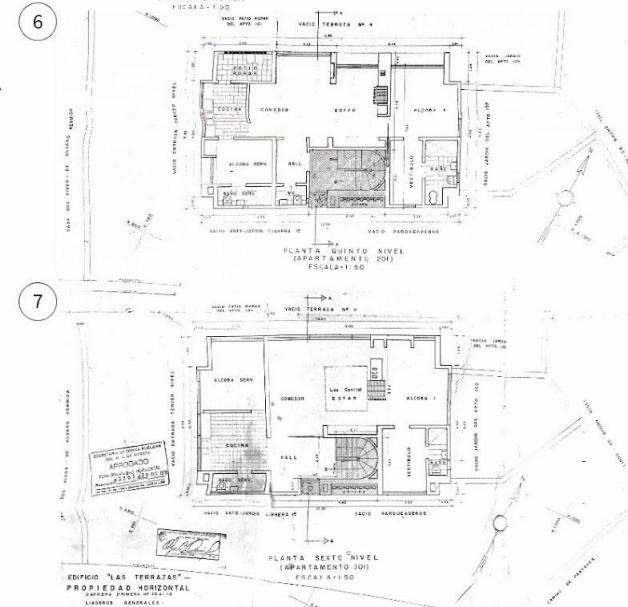
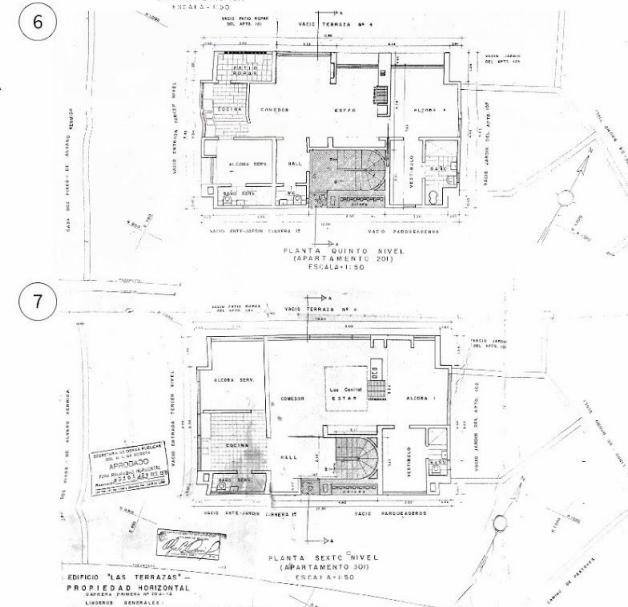
#### 21. PLANIMETRÍA (PLANTA ARQUITECTÓNICA)

1. Planta de sótano, 2. Planta de primer piso, 3. Planta de segundo piso, 4. Planta de tercer piso, 5. Planta de cuarto piso, 6. Planta de quinto piso, 7. Planta de sexto piso.

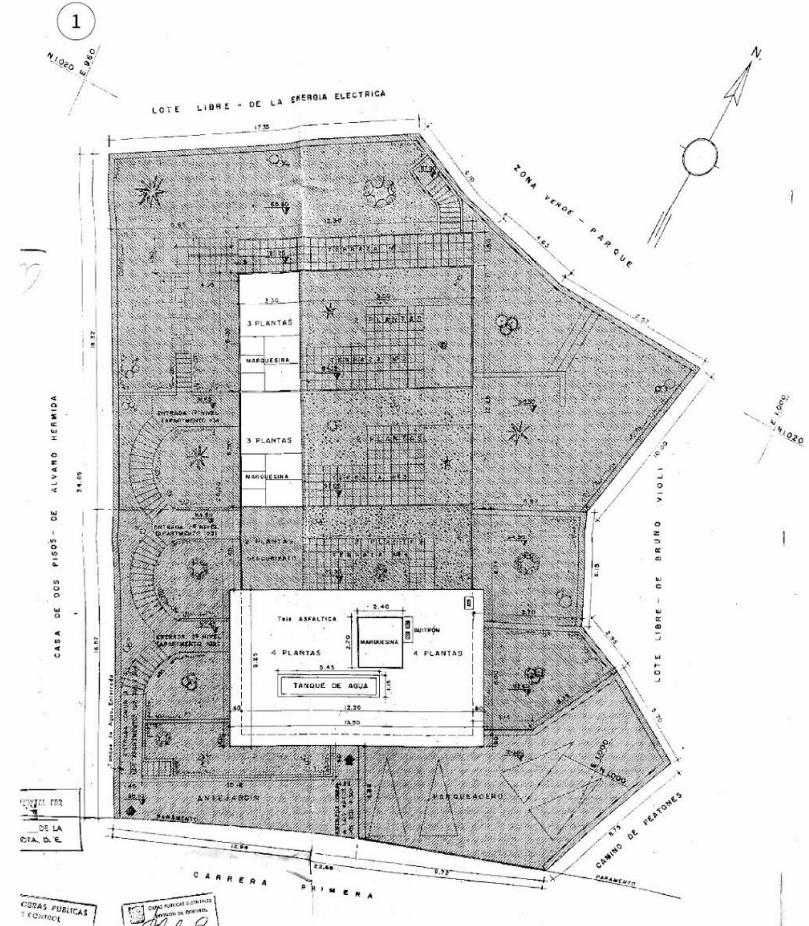
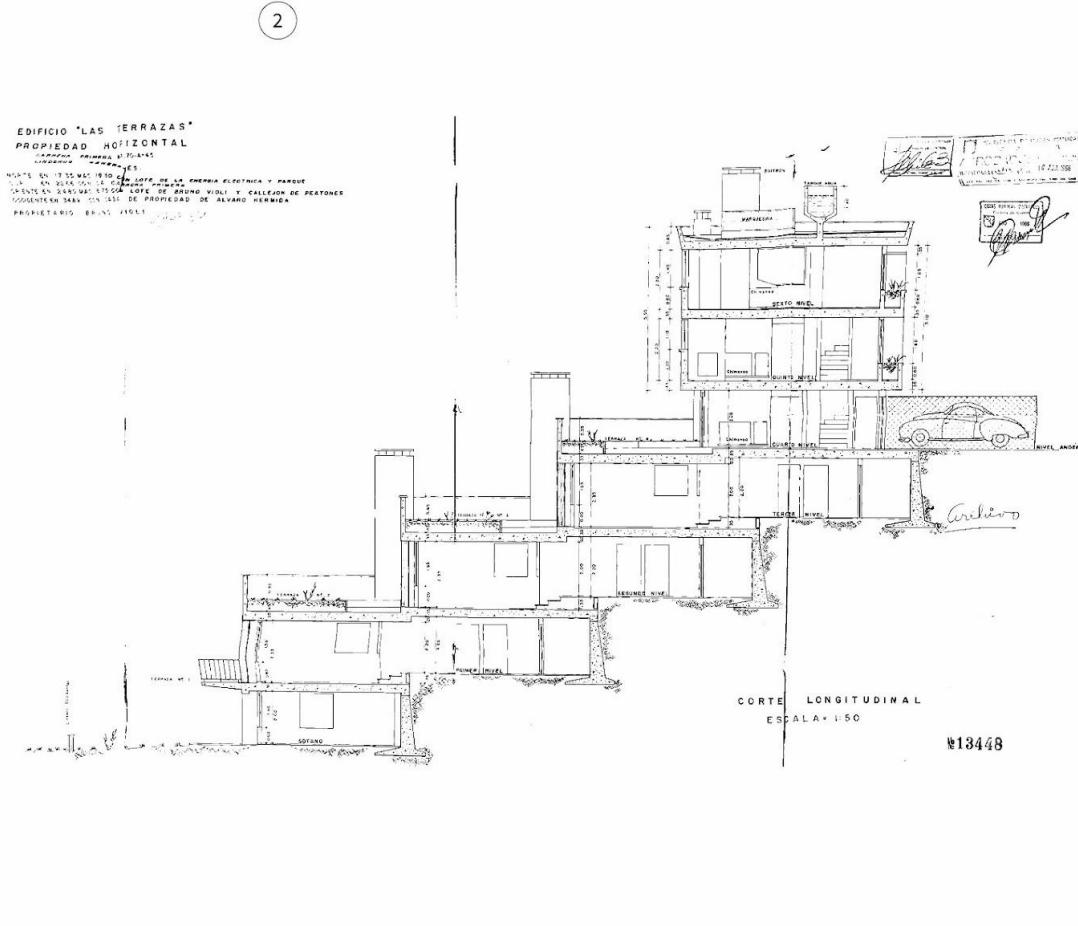
## 21. PLANIMETRÍA (CORTES ARQUITECTÓNICOS)

Fuente:	Expediente Archivo Museo de Arquitectura Leopoldo Rother. Planimetrias de Bruno Violi de 1966				
<b>22. OBSERVACIONES</b>			Diligenció:	Consultoría Consorcio NVP	Código de identificación
1. Planta de cubiertas, 2. Corte longitudinal A-A'		Subdirección de PROTECCIÓN E INTERVENCIÓN DEL PATRIMONIO Grupo de valoración e inventario	Fecha:	Abrial de 2025	008203005010
			Revisó:	Subdirección de Protección e Intervención del Patrimonio	
			Fecha:	Abrial de 2025	de 9
<b>21. PLANIMETRÍA (FACHADAS)</b>

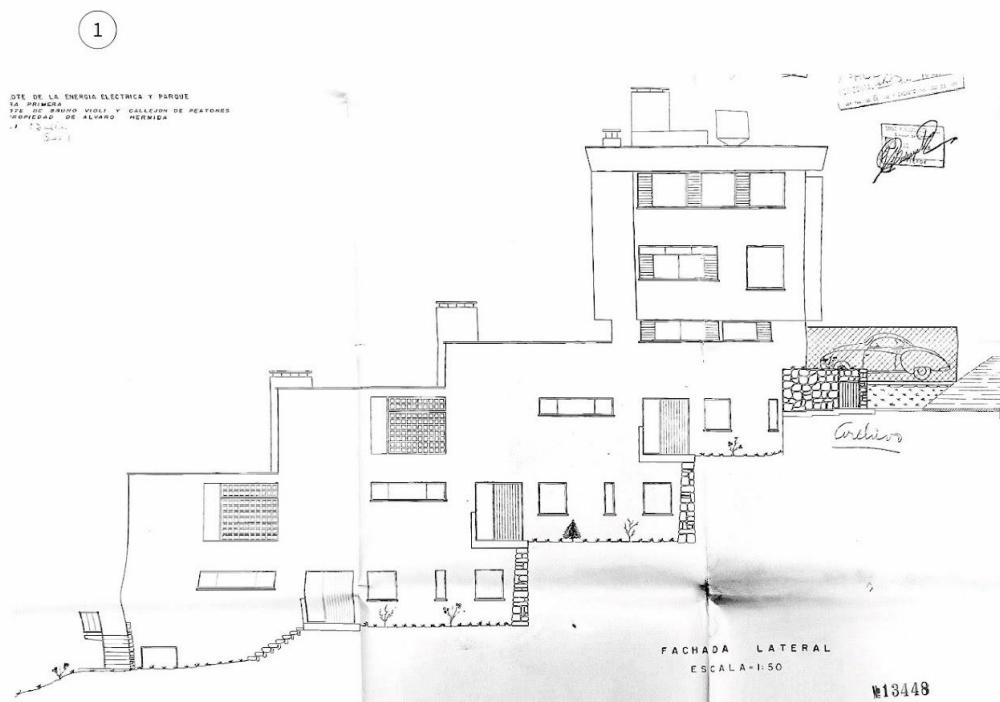
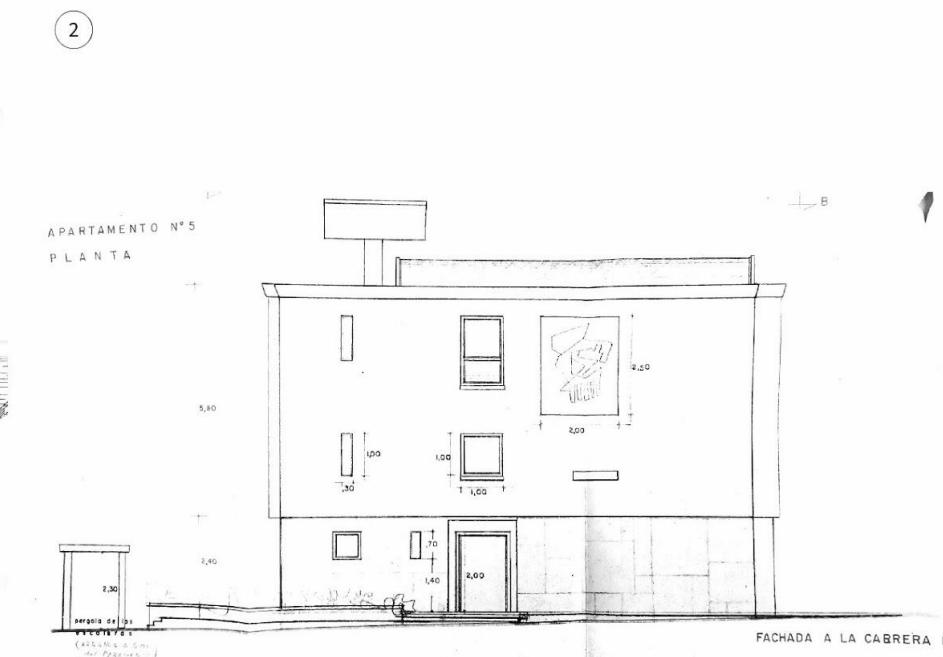
22. OBSERVACIONES	SUBDIRECCIÓN DE PROTECCIÓN E INTERVENCIÓN DEL PATRIMONIO Grupo de valoración e inventario	Diligenció:	Consultoría Consorcio NVP	Código de identificación 008203005010	Hoja 6 de 9
1. Fachada lateral, 2. Fachada Cra 1.		Fecha:	Abril de 2025		
		Revisó:	Subdirección de Protección e Intervención del Patrimonio		
		Fecha:	Abril de 2025

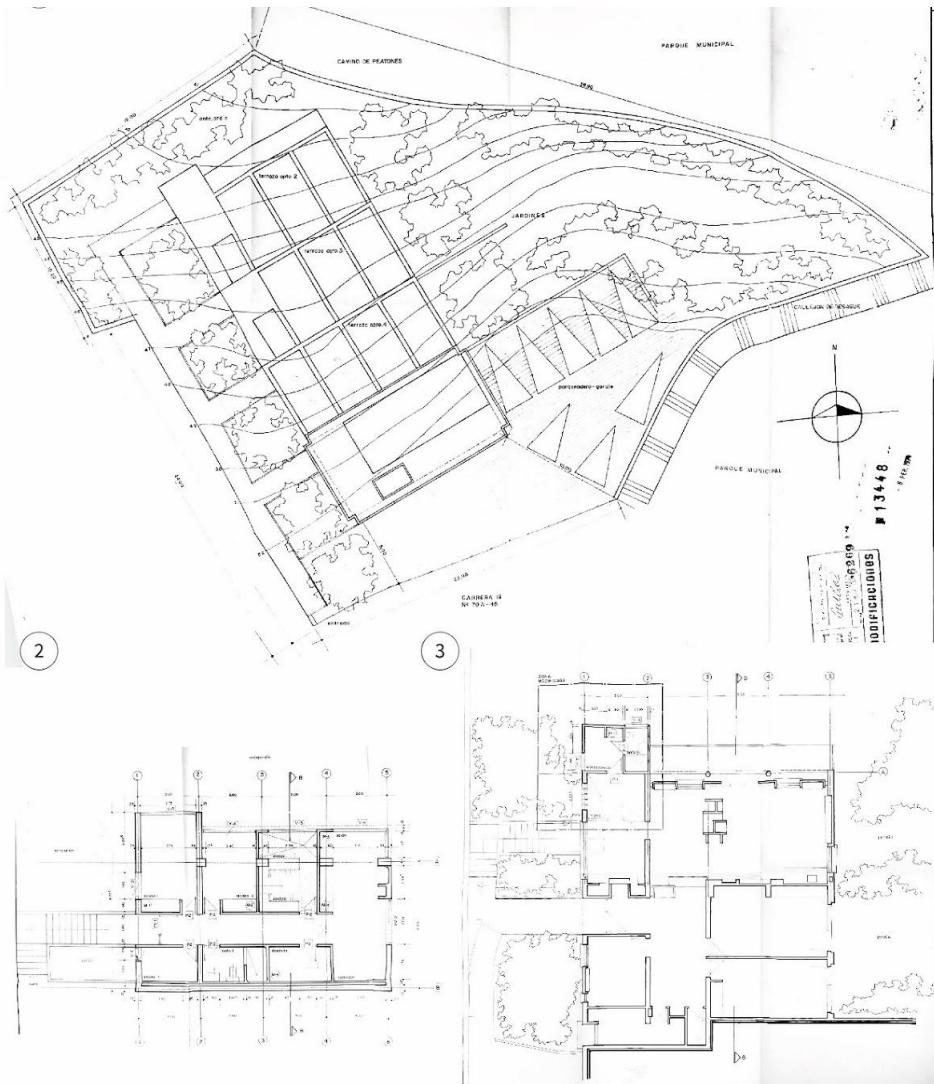
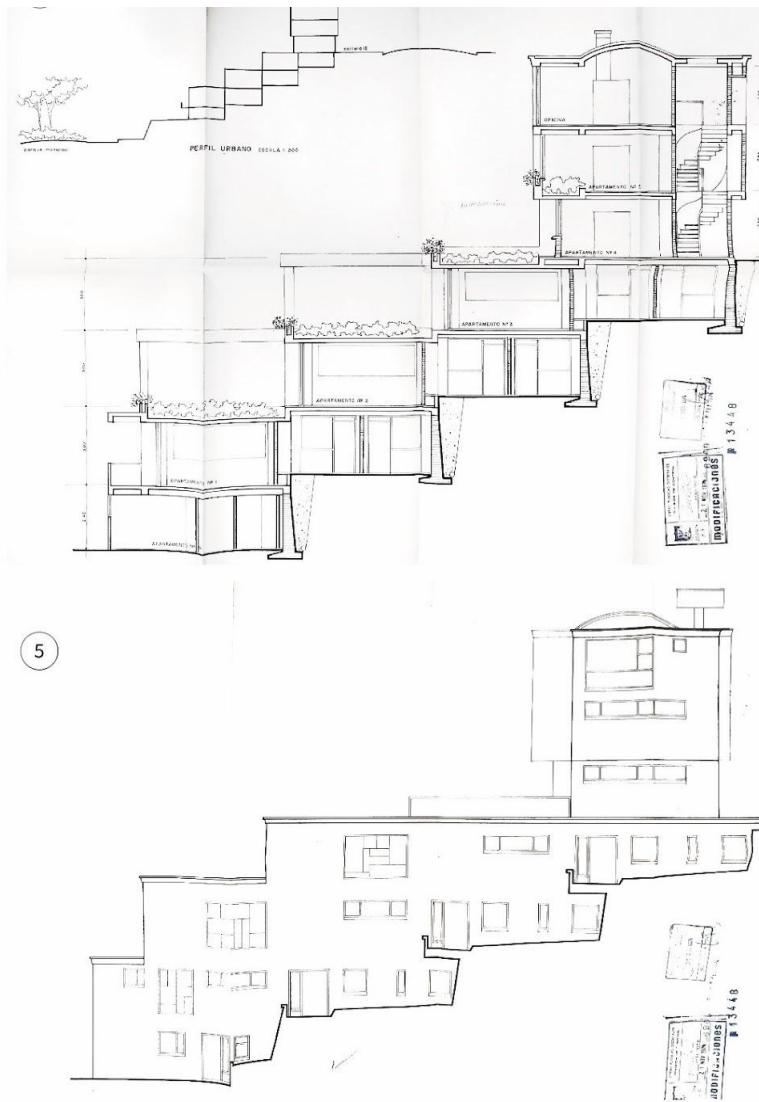
21. PLANIMETRÍA (MODIFICACIONES)

Fuente: Archivo Central de predios de la Secretaría de Planeación Distrital. Planiometrias de Andres Orrantia Herrera de 1974

1. Planta de localización,
2. Planta Sótano (Piso 1A),
3. Planta primer nivel (Piso 1),
4. Sección longitudinal.

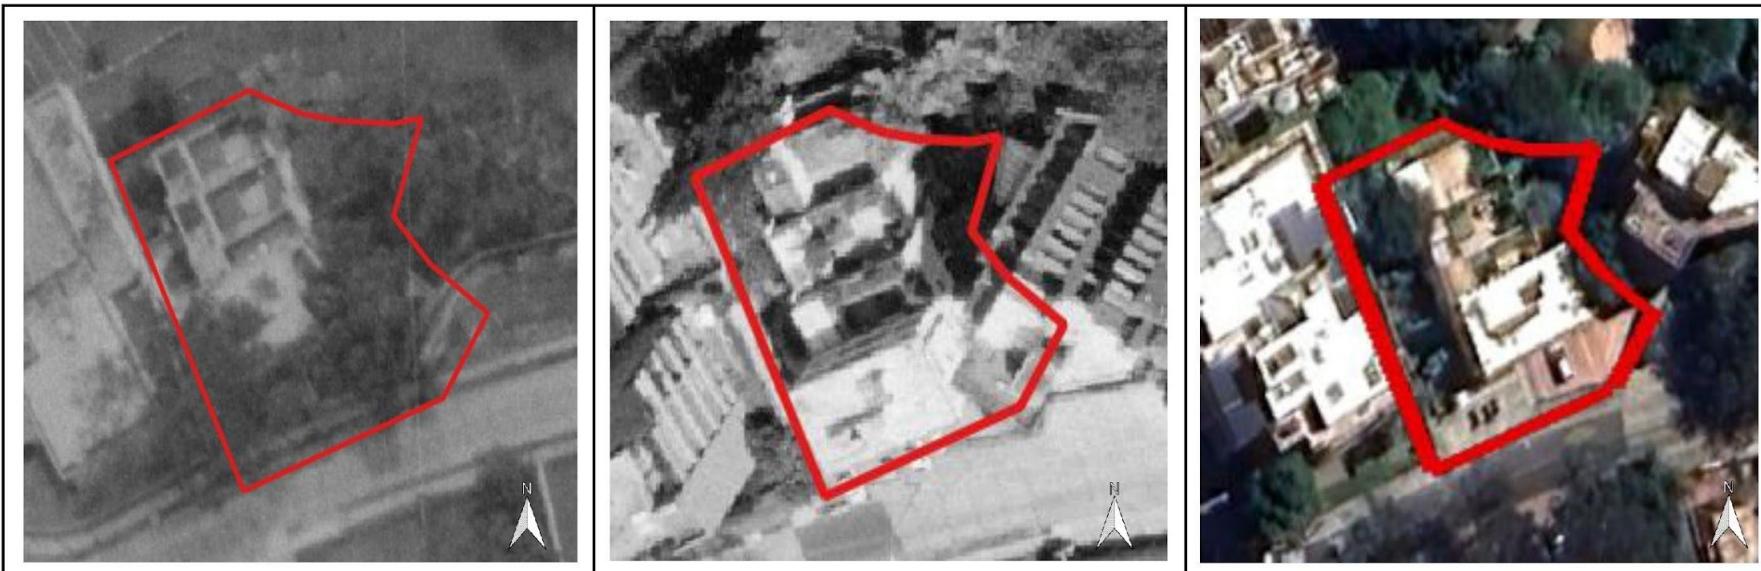
## 23. AEROFOTOGRAFÍAS

Fuente: Investigación de la consultoría CONSORCIO NVP en IGAC y aerofotografía reciente de Google Earth
