INSTITUTO DISTRITAL DE
PATRIMONIO CULTURAL

FICHA DE VALORACIÓN INDIVIDUAL DE BIENES INMUEBLES

1.1. Nombre del Bien	Edificio Agudelo Villa	1.2. Otros nombres	N. A.
1.3. Pertenece a valoración colectiva	N. A.	1.4. Nombre valoración colectiva	N. A.

3.1. Departamento	Bogotá D. C.	3.2. Municipio	Bogotá D. C.
3.3. Dirección oficial	Carrera 2 Este No. 87 - 21	3.4. Otras direcciones	N.A.
3.5. Direcciones anteriores	Carrera 4 No. 87 - 21	3.6. Dirección de declaratoria	Carrera 4 No. 87 - 21/23
3.7. Código de sector	008303	3.8. Nombre sector	El Refugio
3.9. Barrio	El Refugio	3.10. No. de manzana	027
3.11. CHIP	AAA0093APOM (varios)	3.12. No. de predio	005
3.13. Tipo de suelo	Urbano	3.14. Localidad	02 - Chapinero
3.15. Nombre UPL	24 - Chapinero	3.16. Sector de Interés Urbanístico	N.A.

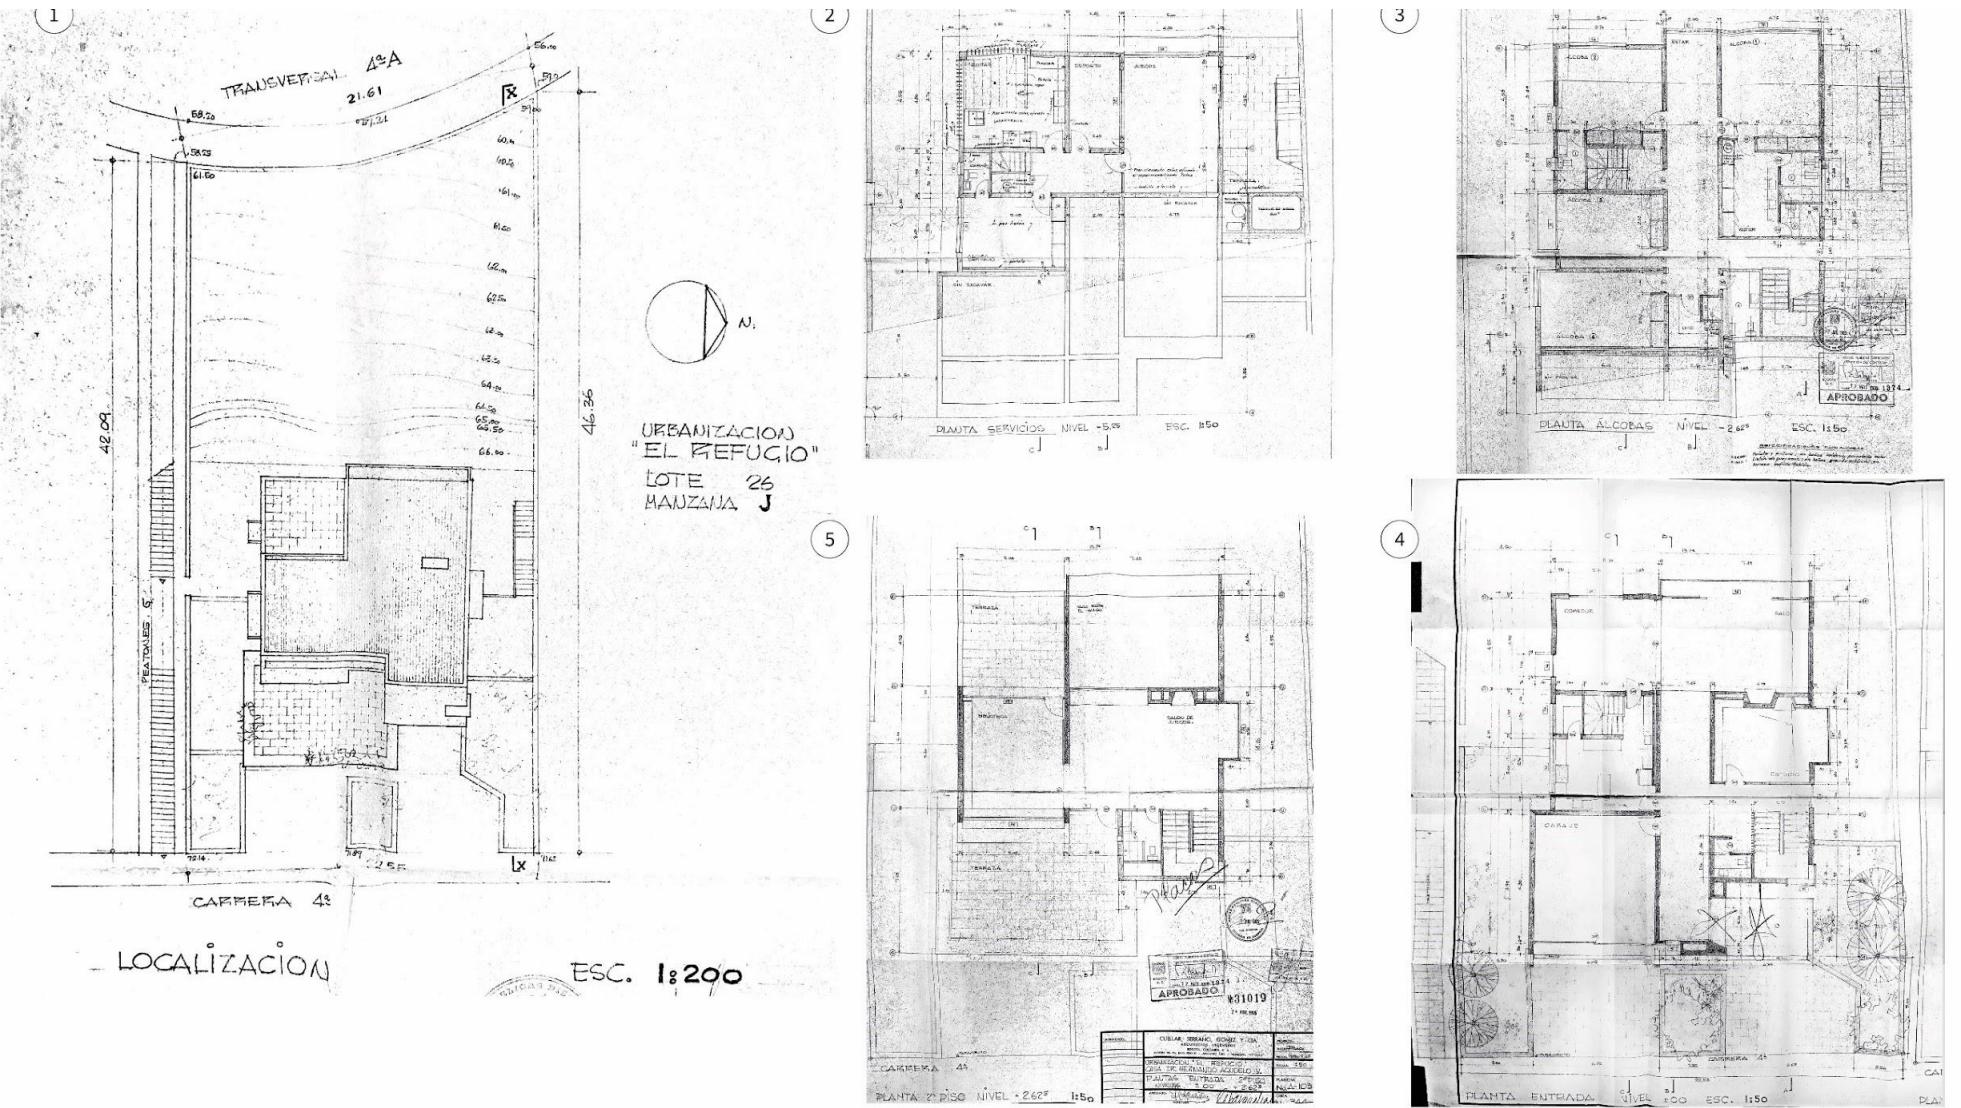
21. PLANIMETRÍA (PLANTA ARQUITECTÓNICA)

1. Localización,
2. Planta nivel -5.25.
3. Planta nivel -2.62.
4. Planta nivel 0.
5. Planta nivel +2.62.

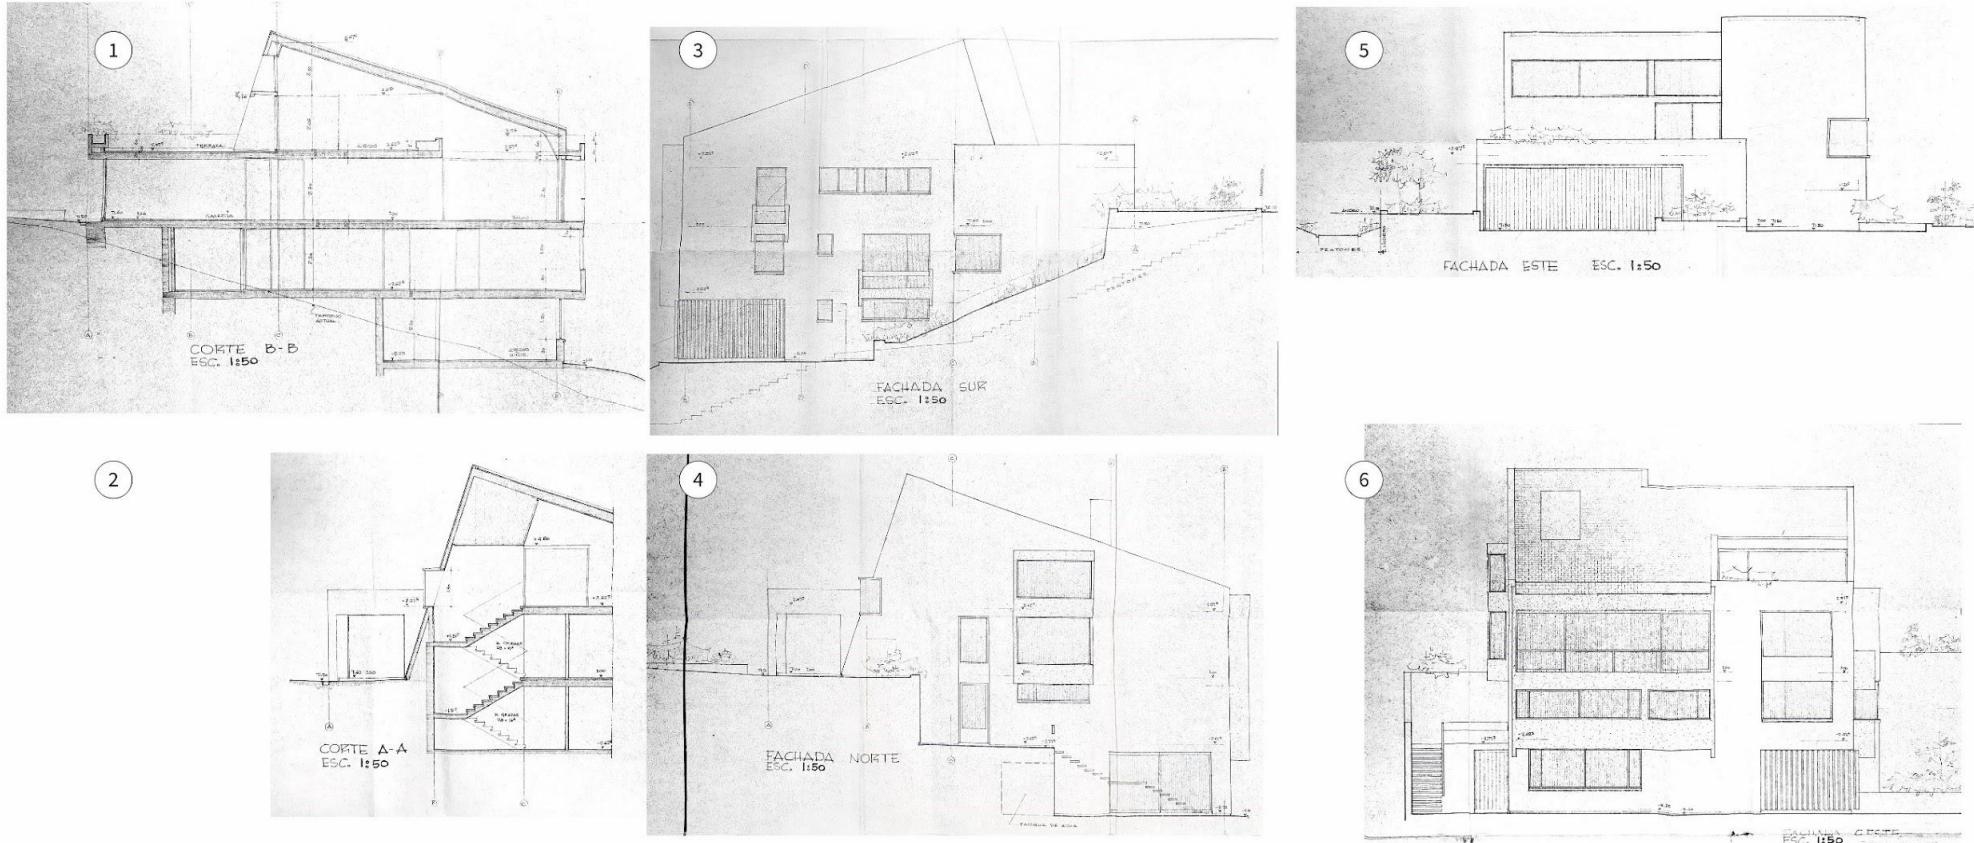
21. PLANIMETRÍA (CORTES Y FACHADAS)

1. Corte B-B', 2. Corte A-A', 3. Fachada Sur, 4. Fachada Norte, 5.Fachada Este, 6. Fachada Oeste.

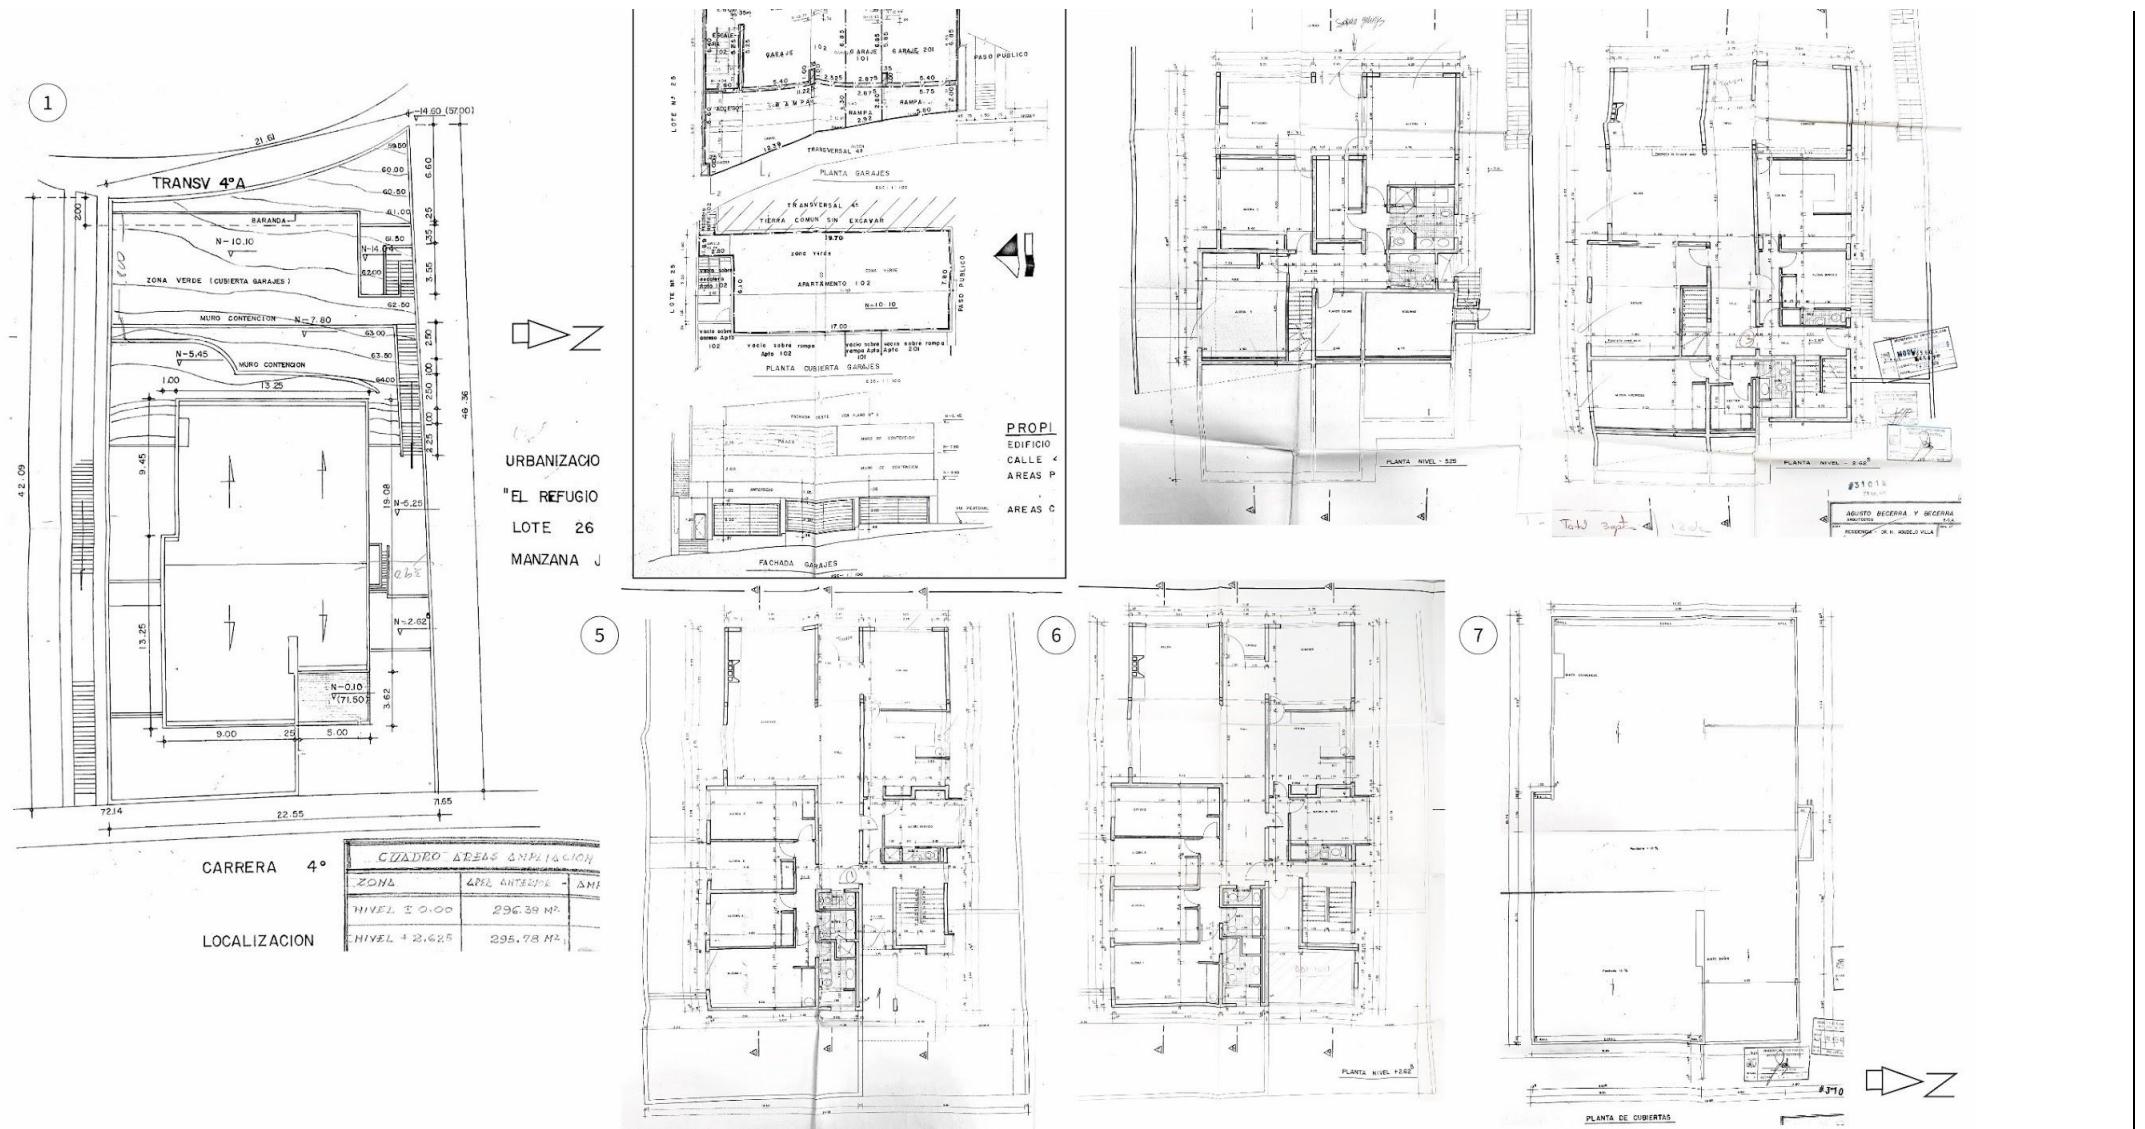
21. PLANIMETRÍA (INTERVENCIONES PLANTAS)

1. Localización, 2. Planta, cubierta y fachada de garajes, 3. Planta nivel - 5.25, 4. Planta nivel - 2.62, 5. Planta nivel 0, 6. Planta nivel + 2.62, 7. Planta de cubiertas.

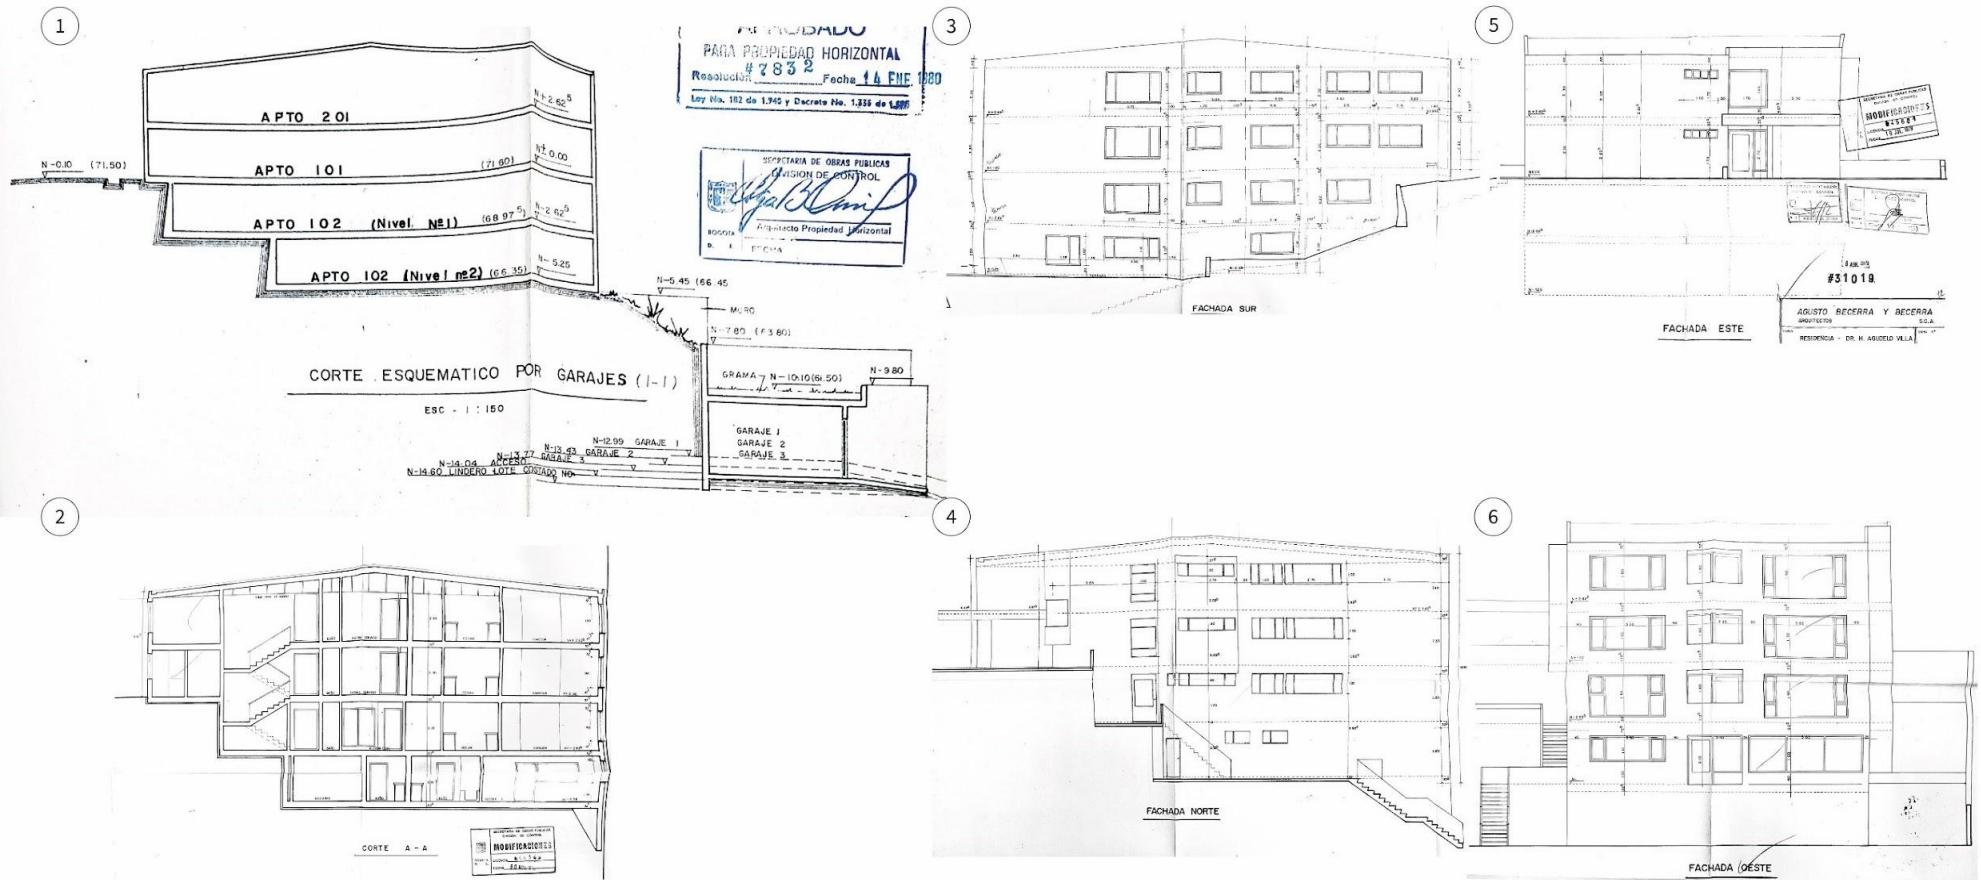
21. PLANIMETRÍA (INTERVENCIONES CORTES Y FACHADAS)

1. Corte esquemático por garajes, 2. Corte A-A', 3. Fachada Sur, 4. Fachada Norte, 5. Fachada Este, 6. Fachada Oeste

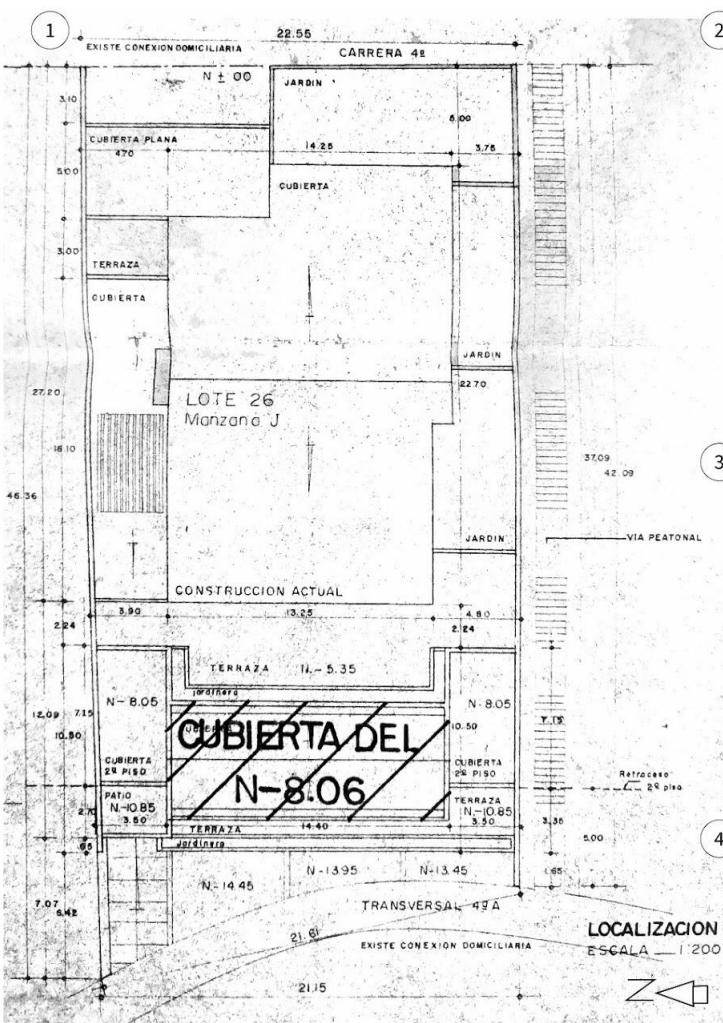
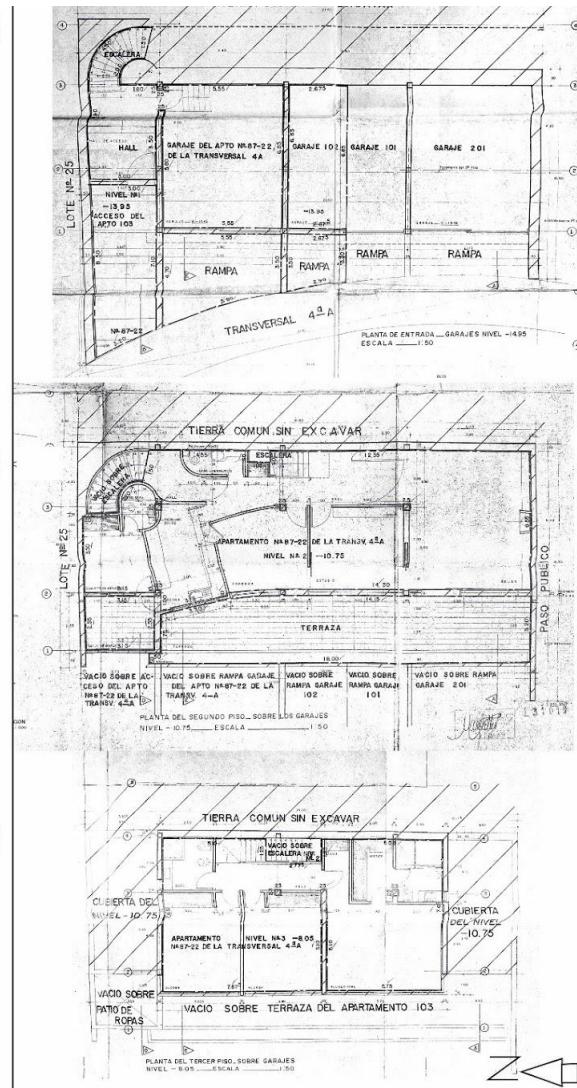
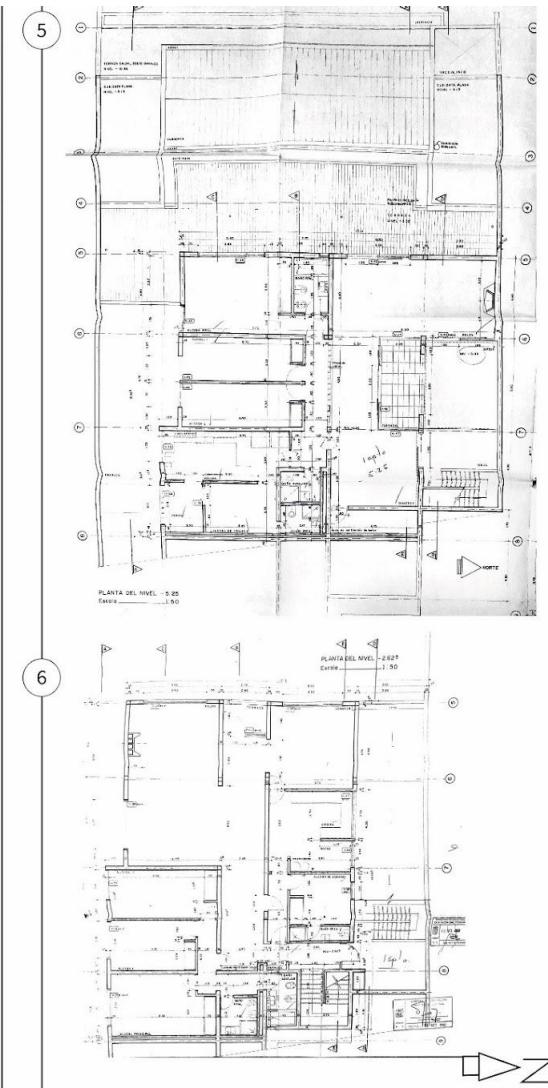
21. PLANIMETRÍA (INTERVENCIONES PLANTAS)

1. Localización, 2. Planta nivel - 14.95, 3. Planta nivel - 10.75, 4. Planta nivel - 8.05, 5. Planta nivel - 5.25, 6. Planta nivel - 2.62.

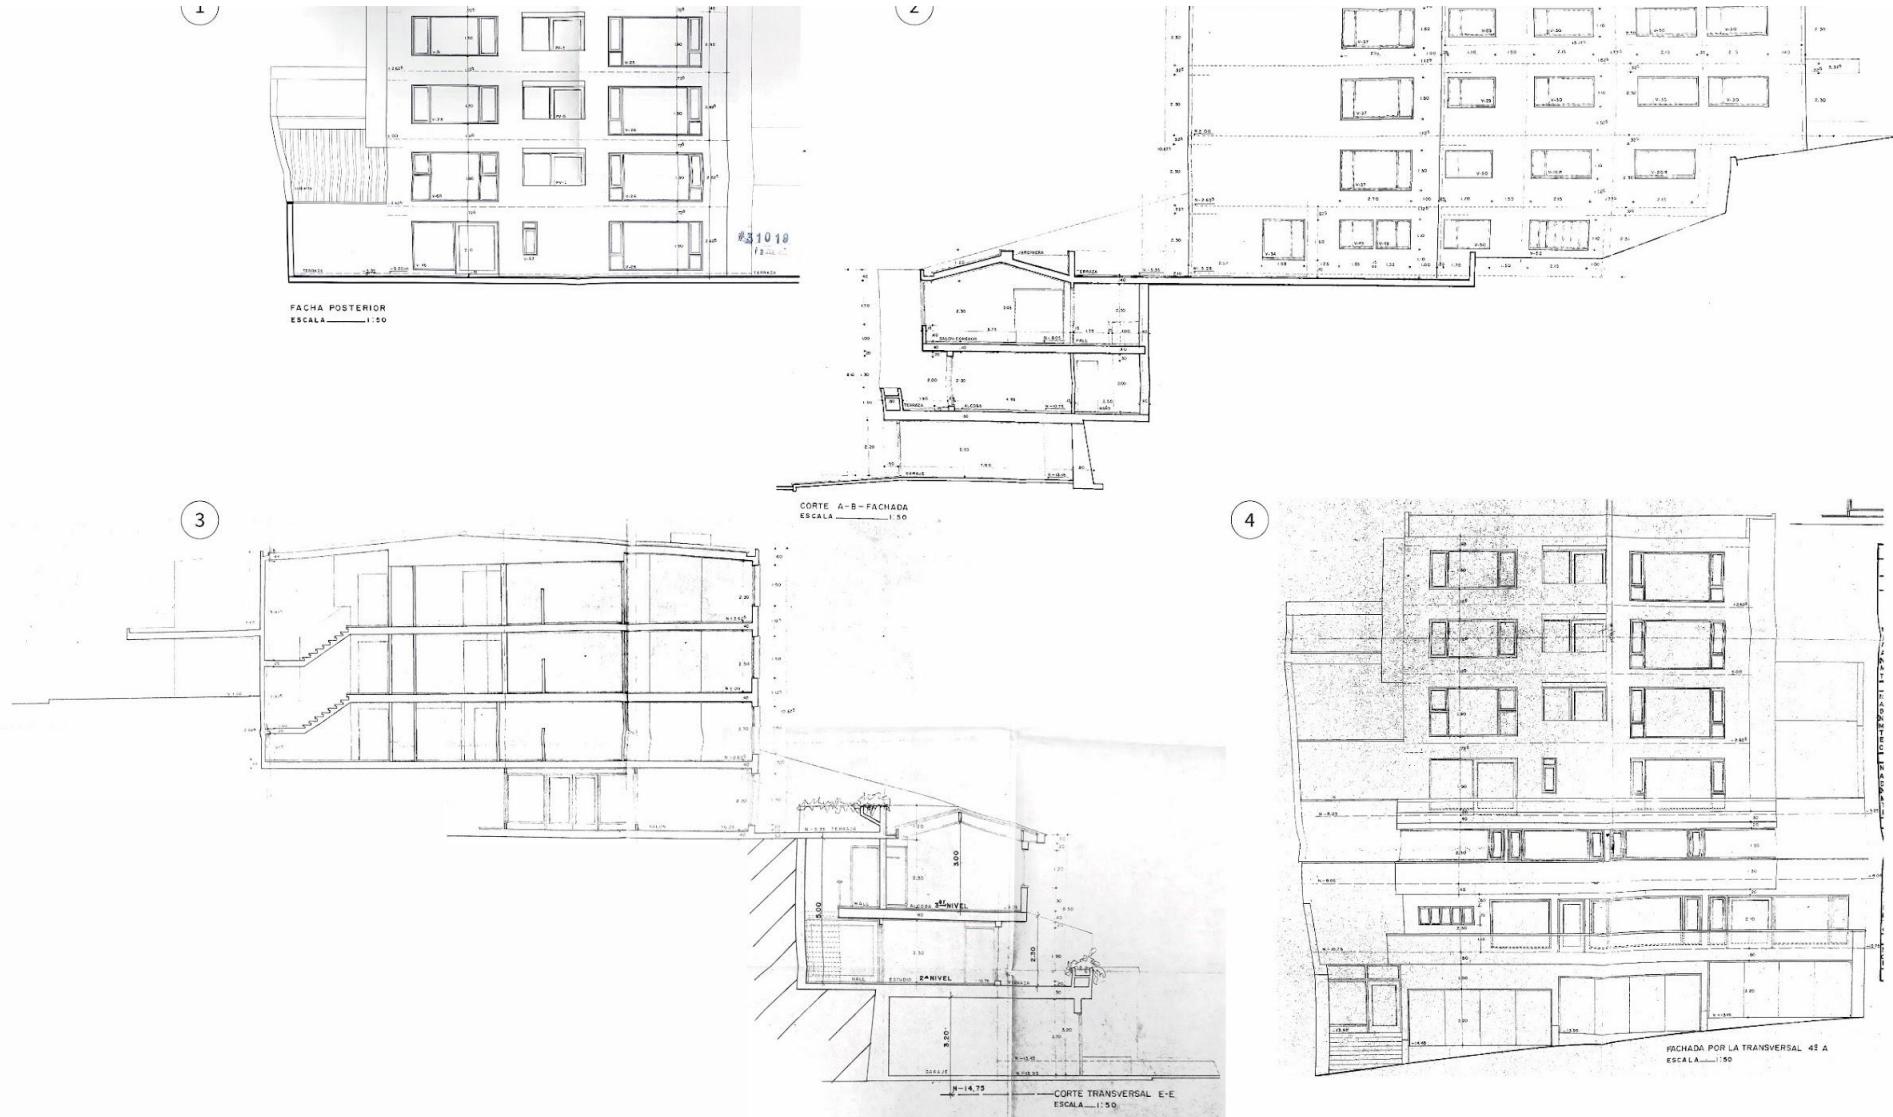
21. PLANIMETRÍA (INTERVENCIONES CORTES Y FACHADAS)

1. Fachada posterior,
2. Corte A-B-Fachada,
3. Corte transversal E-E',
4. Fachada por la transversal 4.
