AUTO N° 058 DEL 06 DE NOVIEMBRE DE 2025

“Por el cual se ordena la apertura de un procedimiento administrativo de carácter sancionatorio y se formula pliego de cargos”

| <b>Nomenclatura del inmueble:</b> Carrera 2 No. 12 B 36 (Dirección Catastral), Carrera 2 12B 34 (dirección secundaria), Carrera 2 13 A 24 (dirección anterior) |
| <b>BIC O Colindante:</b> El inmueble se ubica en la localidad de La Candelaria, barrio La Concordia; forma parte del Centro Histórico de la ciudad de Bogotá D.C. y se encuentra reglamentado para su intervención por la Resolución No. 088 del 6 de abril de 2021 <i>“Por la cual se aprueba el Plan Especial de Manejo y Protección PEMP del Centro Histórico de Bogotá, declarado como Bien de Interés Cultural del ámbito Nacional”</i> , modificada por la Resolución 092 del 24 de febrero de 2023, expedidas por el Ministerio de Cultura; y está localizado en el área afectada definida por el PEMP-CHB. Así mismo, colindante al inmueble ubicado en la Carrera 2 12B 28 IN 3, Carrera 2 12B 28 IN 1 , y Carrera 2 12B 44, todos Nivel de Intervención – N2: Conservación Tipológica. |

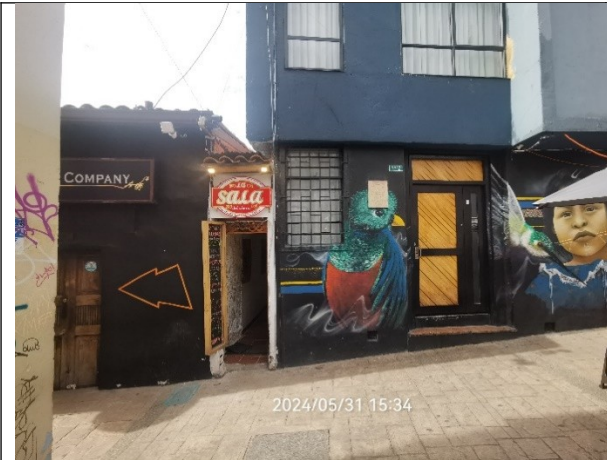
**Fotografía 1**

| <b>DESCRIPCIÓN / CAMBIOS /OBSERVACIONES:</b><br><i>Fachada de acceso al bar “La Sala del Chorro”.</i> | | <b>DESCRIPCIÓN / CAMBIOS /OBSERVACIONES:</b><br><i>Co0rredor de acceso que ocupa espacio público.</i> | |

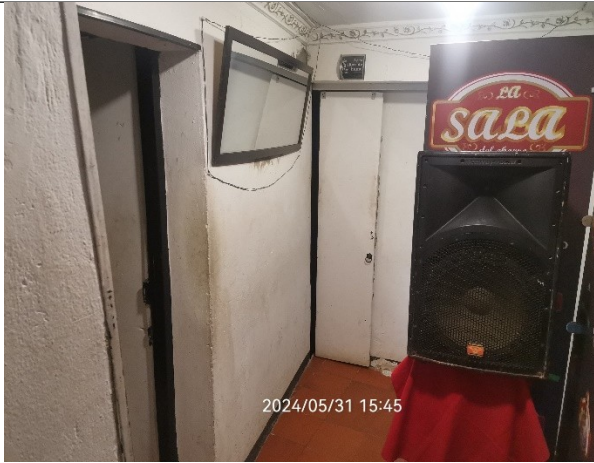
| <b>Fotografía 3</b> | | <b>Fotografía 4</b> | |

| <b>DESCRIPCIÓN / CAMBIOS /OBSERVACIONES:</b><br><i>Recibidor de acceso al bar y el baño.</i> | | <b>DESCRIPCIÓN / CAMBIOS /OBSERVACIONES:</b><br><i>Baño del bar “La Sala del Chorro”.</i> | |

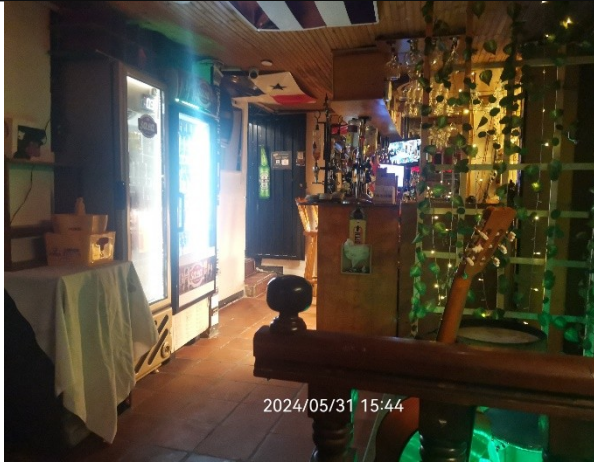
| <b>Fotografía 5</b> | | <b>Fotografía 6</b> | |

| ¿Se observaron intervenciones en el espacio registrado? | NO | ¿Se observaron intervenciones en el espacio registrado? | NO |
| <b>DESCRIPCIÓN / CAMBIOS /OBSERVACIONES:</b><br><i>Área de acceso del bar donde se localiza una barra de licores.</i> | | <b>DESCRIPCIÓN / CAMBIOS /OBSERVACIONES:</b><br><i>Vista de la cocina que se ubica detrás de la barra.</i> | |

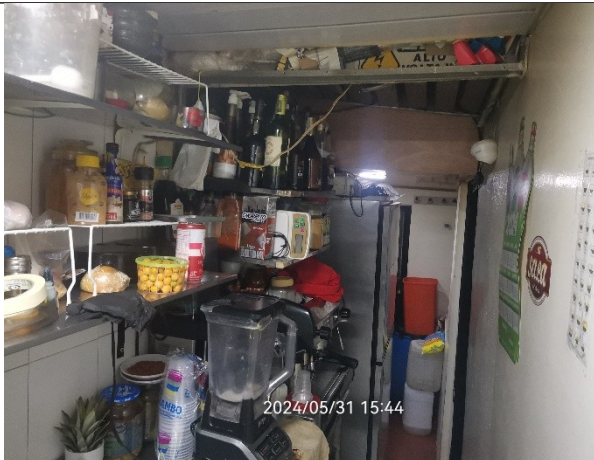
| <b>DESCRIPCIÓN / CAMBIOS /OBSERVACIONES:</b><br><i>Otra vista de la cocina ubicada detrás de la barra y a lo largo del primer piso paralelamente a la zona de mesas.</i> | | <b>DESCRIPCIÓN / CAMBIOS /OBSERVACIONES:</b><br><i>Imagen de la zona de mesas que se encuentra en un nivel más bajo del acceso al bar.</i> | |

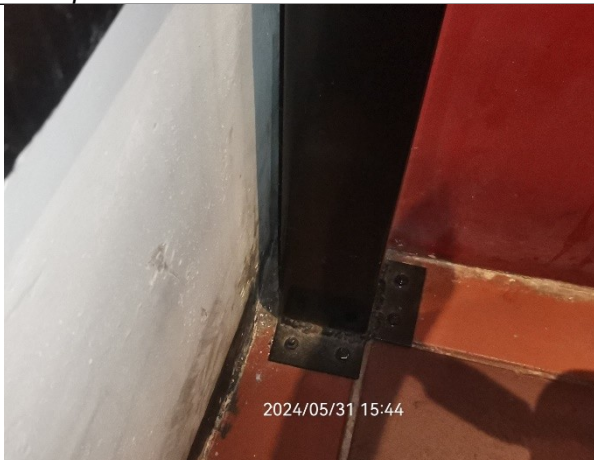
| ¿Se observaron intervenciones en el espacio registrado? | SI | ¿Se observaron intervenciones en el espacio registrado? | SI |
| <b>DESCRIPCIÓN / CAMBIOS /OBSERVACIONES:</b><br><i>Detalle de una de las columnas que sube hasta el tercer nivel.</i> | | <b>DESCRIPCIÓN / CAMBIOS /OBSERVACIONES:</b><br><i>Área del segundo piso donde se encontraron mesas de atención al público y juegos de rana. Se observa una estructura y tejas de cubierta de factura reciente.</i> | |

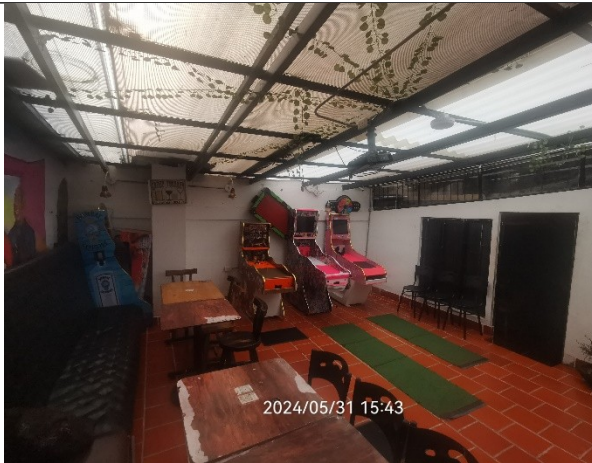
| <b>DESCRIPCIÓN / CAMBIOS /OBSERVACIONES:</b><br><i>Otra vista de salón de juegos del segundo piso donde se observó una estructura de cubierta y tejas de factura reciente.</i> | | | | | | | | |

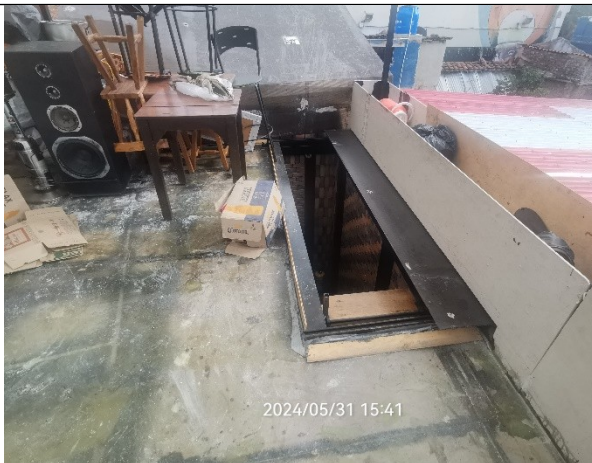
| <b>DESCRIPCIÓN / CAMBIOS /OBSERVACIONES:</b><br><i>Acabado del piso del tercer nivel donde se puede observar la estructura de soporte en perfiles metálicos y elementos en superboard sin terminar.</i> | | | | | | | | |

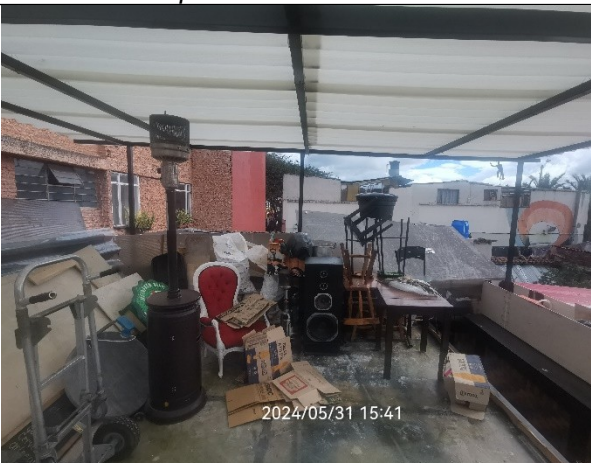
| ¿Se observaron intervenciones en el espacio registrado? | | <b>SI</b> | | | | | | |
| <b>DESCRIPCIÓN / CAMBIOS /OBSERVACIONES:</b><br><i>Otra vista de la terraza del tercer nivel realizada en estructura metálica y teja traslúcida.</i> | | | | | | | | |

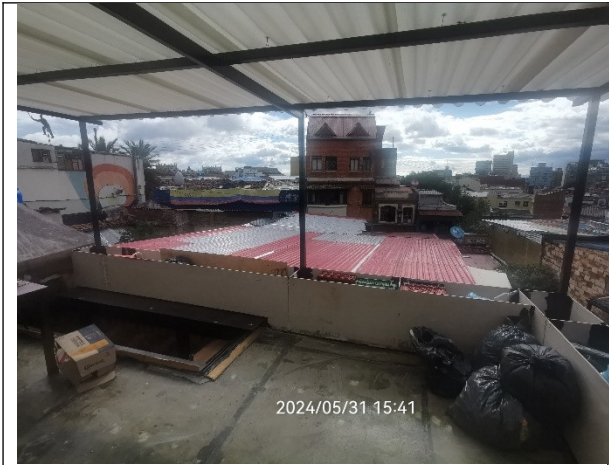
Fotografía 15

| <b>DESCRIPCIÓN / CAMBIOS /OBSERVACIONES:</b><br><i>Otra vista desde la terraza del tercer nivel donde se observa algunos elementos en superboard en el perímetro de esta área.</i> | |

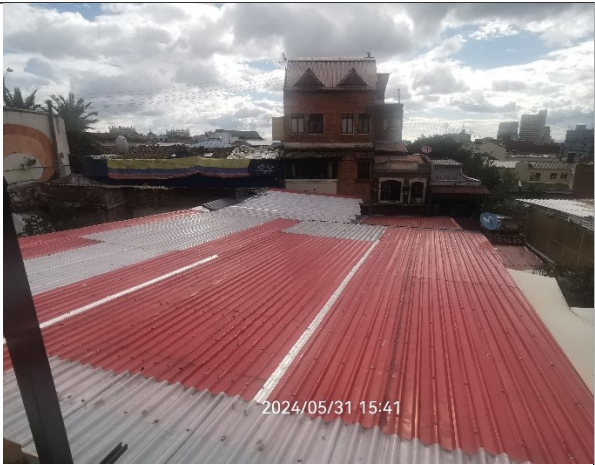
Fotografía 16

| ¿Se observaron intervenciones en el espacio registrado? | SI |
