## RESOLUCIÓN No. 731 DE 21 DE JULIO DE 2026

**“Por la cual se resuelve una solicitud de amparo provisional para el inmueble ubicado en la Calle 32 3 C 36, Calle 32 A 3 C 20/44, Carrera 4 Bis 32 A 36, en el barrio La Perseverancia, en la localidad de Santa Fe, en Bogotá D.C.”**

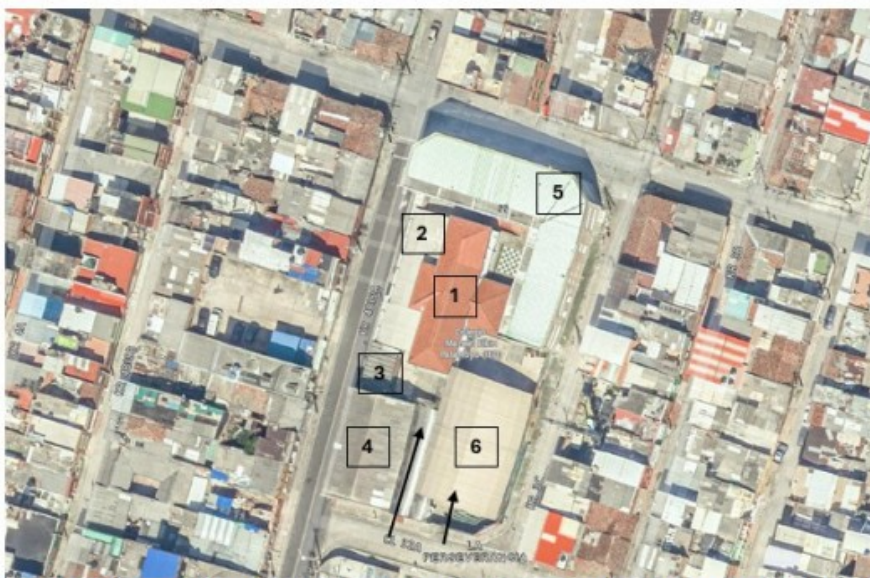
Localización general del predio y de los edificios que lo componen: 1. “La Casona”, 2. Área de juegos cubierta. 3. Baños múltiples, 4. Edificio Republicano, 5. Edificio de aulas (ampliación 2005) 6. Cancha múltiple cubierta. Cuenta con un acceso peatonal sobre la Calle 32 A, inmediato al Edificio Republicano y un acceso vehicular, sobre la misma Calle 32 A, un poco más al oriente

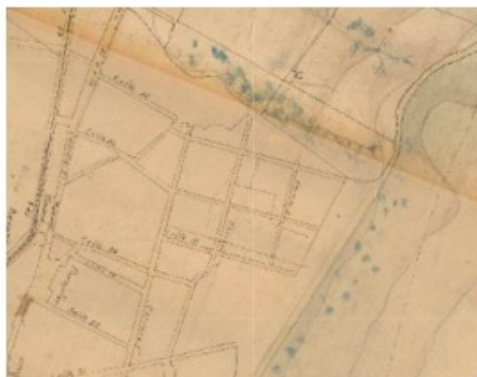
Imagen 2. Plano topográfico de Bogotá y Chapinero de Luis J. Fonseca S. Fuente, 1915. Museo de Bogotá.

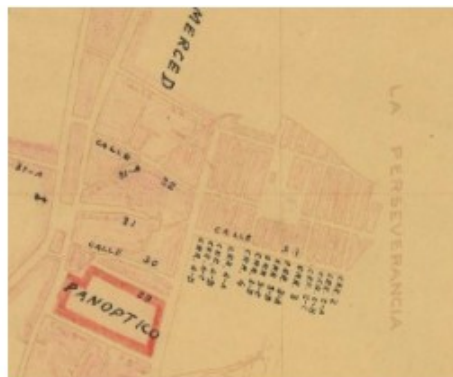
Imagen 3. Plano de la ciudad de Bogotá. Secretaría de Obras Públicas Municipales, 1930. Fuente: Museo de Bogotá (Ref. S919.309)

*Esta referencia concuerda con la información del plano de la ciudad de Bogotá de 1930, el cual registra una edificación en el mismo emplazamiento y con proporciones similares a las del inmueble actual, lo anterior permite sugerir que el edificio fue construido entre 1915 y 1930 o, en su defecto, la permanencia de una estructura previa sujeta a procesos de transformación, ampliación o adecuación posterior.*

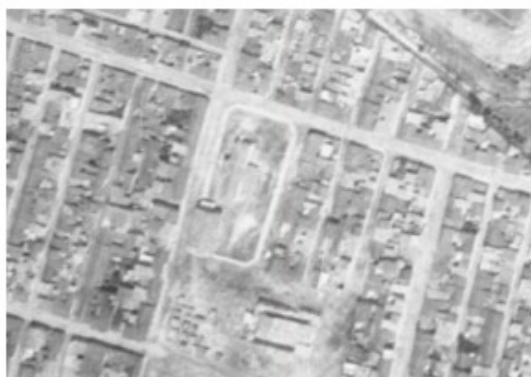
Imagen 5. Aerofotografías de Bogotá, 1938. Fuente: Instituto Geográfico Agustín Codazzi.

*De acuerdo con sus características espaciales y la información documental disponible, la edificación fue construida entre 1930 (ver plano anterior) y 1938, fecha en la que ya aparece registrada en la aerofotografía correspondiente.*

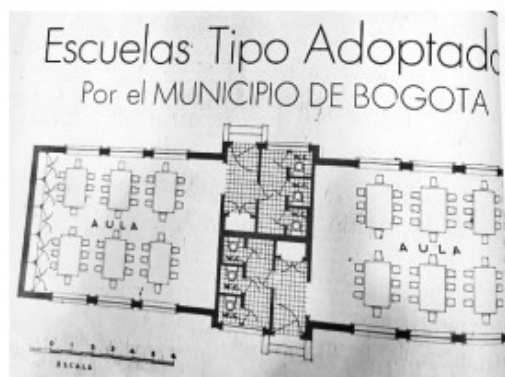
Imagen 6. Escuelas tipo de Bogotá. Fuente: Revista Ingeniería y Arquitectura No. 1 (1939), Pág. 26.
