**PROCEDIMIENTO ADMINISTRATIVO SANCIONATORIO  
EXPEDIENTE - 202433011000100396E**

**AUTO N° 052 del 03 de octubre de 2025**

**“Por el cual se ordena la apertura de un procedimiento administrativo de carácter sancionatorio y se formula pliego de cargos”**

| <b>Nomenclatura del inmueble:</b> Calle 63 C 23 38 (principal) Calle 63 C 23 40 (secundaria) |

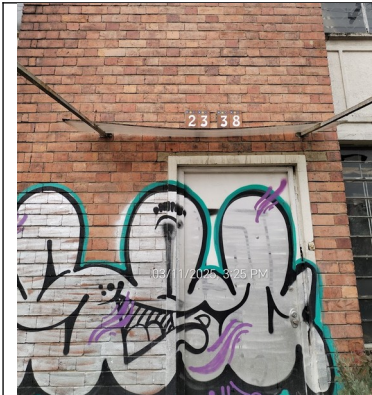
Imagen 5.

Placa de nomenclatura del inmueble ubicada sobre acceso principal. Toma de la imagen:11.09.2023

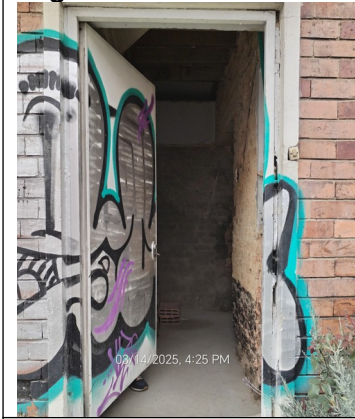
Imagen 6.

Acceso principal al inmueble, se observan grafitis sobre el ladrillo de la fachada y la puerta principal, que no corresponden a una intervención recientemente realizada. Toma de la imagen:14.03.2025

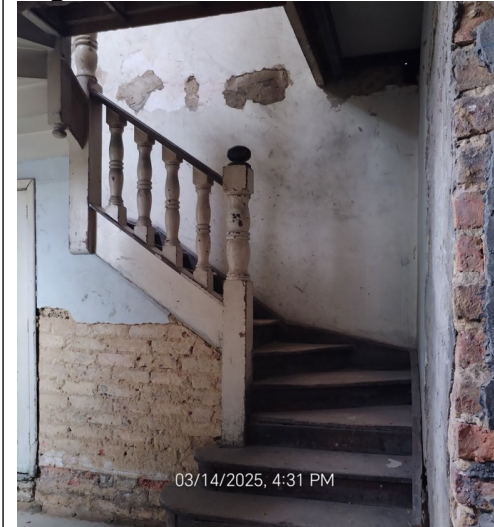
Imagen 7.

Al acceder, se observa la escalera original de acceso al segundo nivel, en madera, sin intervención al momento de la visita. Los muros tienen retiro de los pañetes en la parte inferior, realizado recientemente, posiblemente relacionado con inspección de humedades. Toma de la imagen:14.03.2025

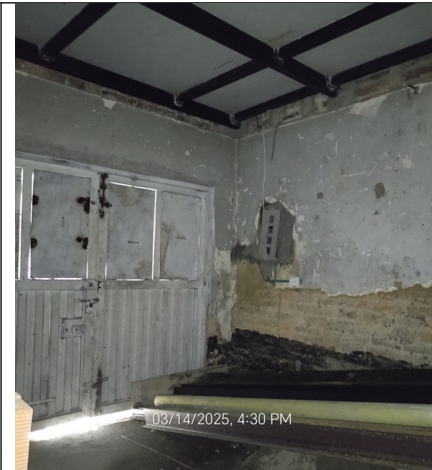
Imagen 8.

Vista del garaje original del inmueble, se observa retiro de parte inferior de pañete y pintura, impermeabilización con emulsión asfáltica en pisos y parte de los muros, y modificación total del entrepiso. Toma de la imagen:14.03.2025

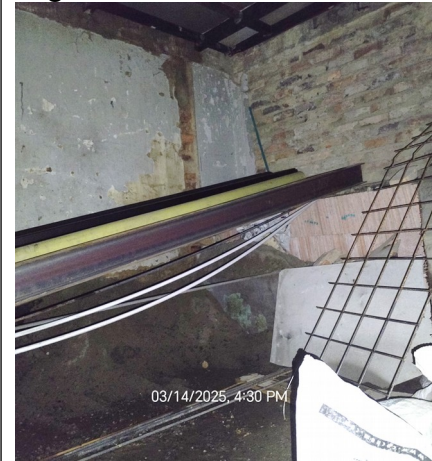
Imagen 9.

Espacio del garaje original, se observan muros con retiro de pañetes, cambio total de entepiso por estructura metálica, y materiales acopiados. Toma de la imagen:14.03.2025

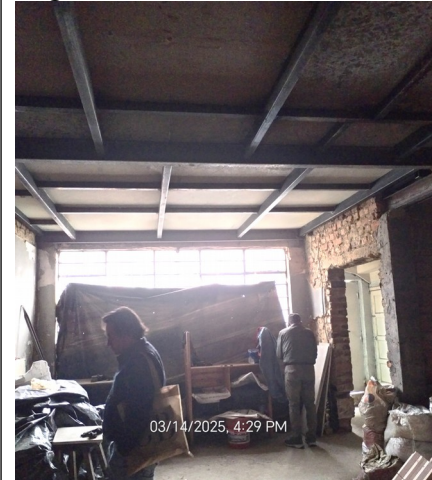
Imagen 10.

Vista del espacio original de sala / comedor, se observan perfiles metálicos livianos y perfiles en I – H, utilizados para reforzar estructuralmente y modificar el entepiso original. Toma de la imagen:14.03.2025

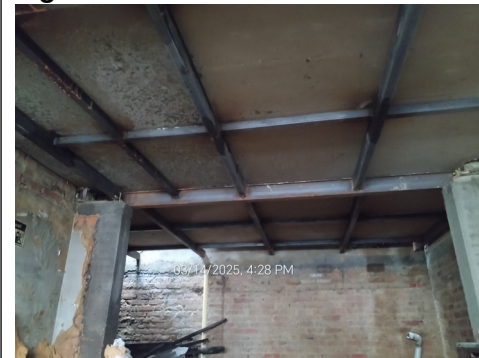
En el espacio que originalmente correspondería a la sala/comedor del inmueble, se observa utilización de perfiles metálicos en I/H, y la construcción de columnas para reforzar estructuralmente el inmueble, el desmonte y modificación total del entepiso original y la

| <i>instalación de uno nuevo en estructura metálica liviana. Toma de la imagen:14.03.2025</i> | | |

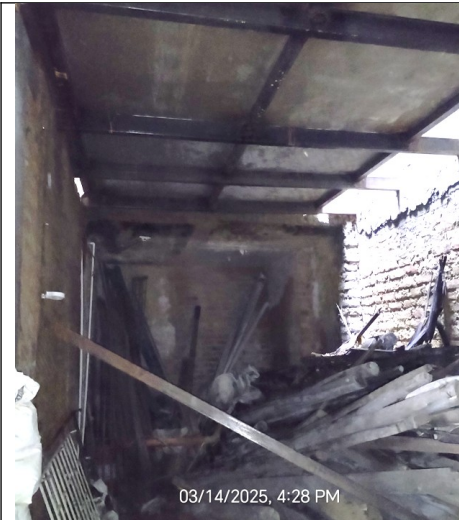
Imagen 18.

*Se observa construcción de muros divisorios en mampostería. Toma de la imagen:14.03.2025*

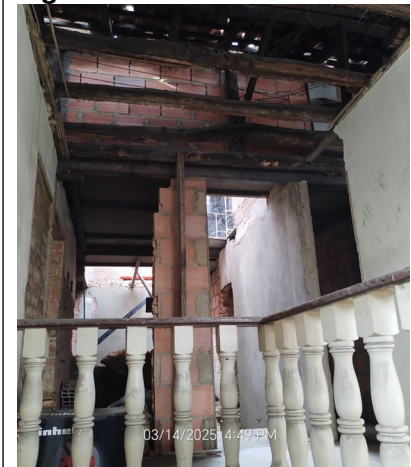
Imagen 23.

Al acceder al segundo piso del inmueble, se observan algunas vigas de madera rolliza de la estructura de soporte de la cubierta original, soportadas con puntales metálicos, también se observan huellas de muros divisorios preexistentes que fueron demolidos y en su lugar, se observó la construcción de nuevos

*muros en mampostería, y la instalación de vigas metálicas en perfiles I/H metálicos. Toma de la imagen:14.03.2025*

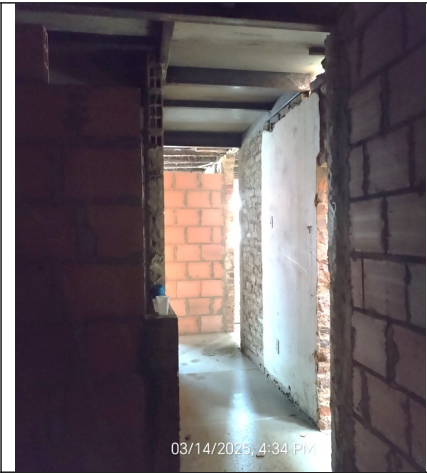
Imagen 31.

Vista general de una parte de la distribución espacial observada en el segundo piso del inmueble, se observan secciones de muros preexistentes en pie, con secciones demolidas recientemente, y también se observa la

construcción de nuevos muros en mampostería, así como también estructura metálica instalada en vigas y como estructura de soporte del entrepiso construido recientemente. Toma de la imagen:14.03.2025

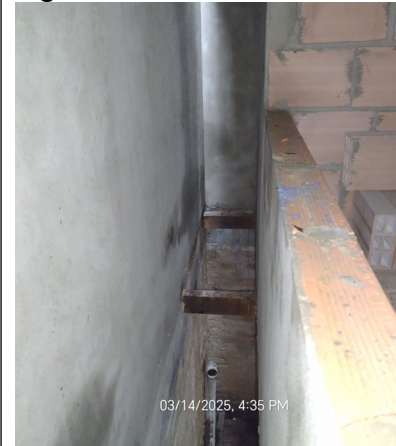
Imagen 32.

Se observa que, en la parte posterior del inmueble, se ha dejado un aislamiento mínimo, de menos de un metro de longitud, entre el lindero del predio colindante posterior y el inmueble visitado, sin embargo los perfiles metálicos instalados en el entrepiso de los niveles 1 y 2, se anclan al muro de cierre. Toma de la imagen:14.03.2025

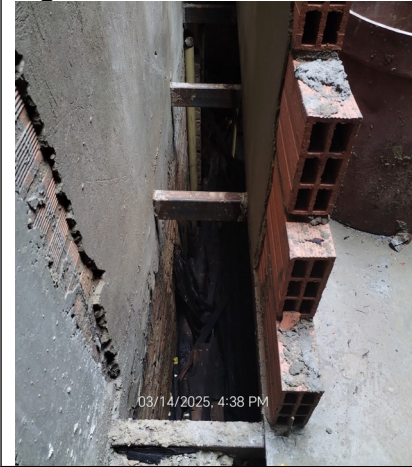
Imagen 33.

Desde el vacío generado en el segundo nivel, se observa el estado de avance de los muros y estructura construidos recientemente en la ampliación generada para habilitar el tercer piso en el inmueble, así mismo, se observan los perfiles metálicos en I/H que amarran el vacío generado. Al momento de la visita aún no se

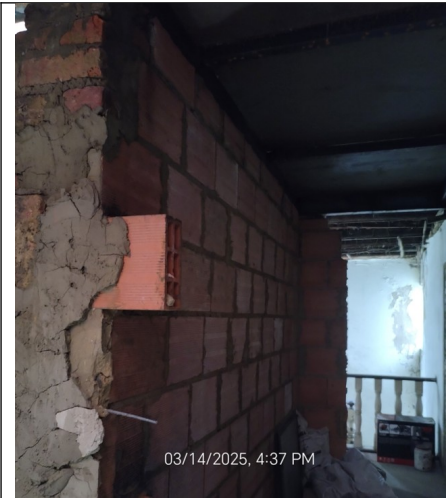
Imagen 43.

| <i>Vista desde la parte posterior del segundo nivel, hacia el punto fijo del inmueble, se observa un muro divisorio construido en mampostería, la estructura metálica liviana usada para la construcción de un entrepiso y al fondo, el vacío de la escalera original del inmueble. Toma de la</i> |

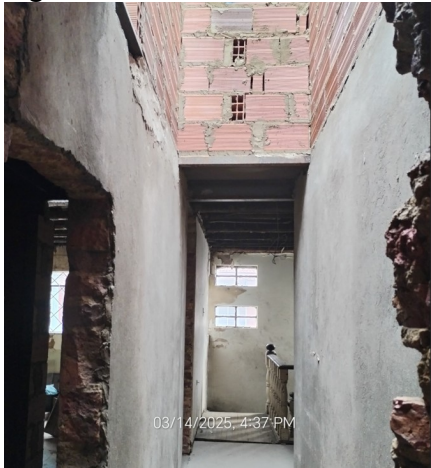
Imagen 44.

Desde el vacío construido entre segundo y tercer nivel, que, de acuerdo a la información obtenida al momento de la visita, será el espacio donde se construya la escalera de acceso al tercer nivel construido, se observa la construcción reciente de muros en mampostería, pañete de algunas secciones de muro, huellas de demoliciones parciales en muros preexistentes y al fondo el foso de la escalera original del inmueble. Toma de la imagen:14.03.2025

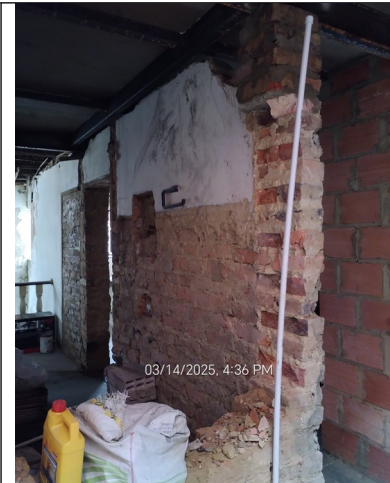
Imagen 46.

Se observan en primer plano, muros preexistentes a los cuales se les ha realizado demoliciones parciales y se ha removido

acabados de pañete y pintura, también se observa estructura metálica liviana y vigas metálicas instaladas para soportar el tercer nivel construido recientemente en el inmueble. Toma de la imagen:14.03.2025

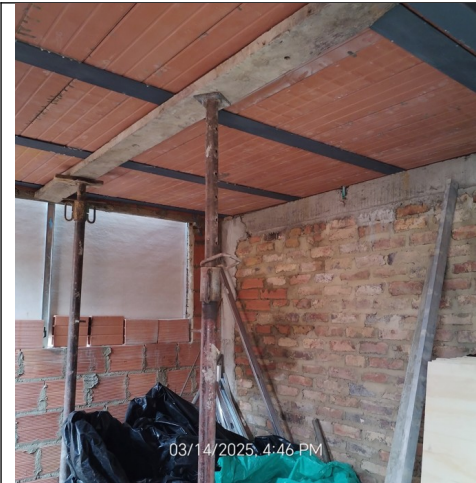
Imagen 52.

*Se observan muros en mampostería de factura reciente, vigas en concreto reforzado y la instalación de placa fácil como cierre superior*

del espacio, así mismo se observan puntales metálicos que soportan la placa fácil instalada. Toma de la imagen:14.03.2025

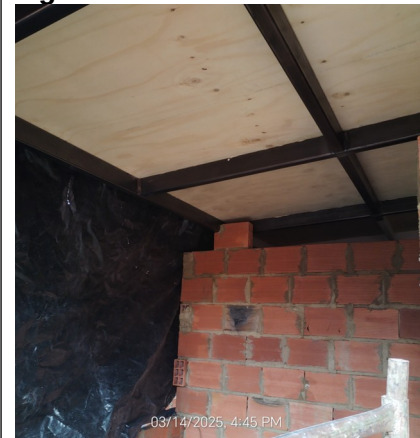
Imagen 53.

En otro espacio del tercer piso recientemente construido, se observa que el cierre superior del espacio, se realizó con estructura metálica liviana y lo que parecieran ser láminas de madera, al costado izquierdo de la imagen, se observa un plástico color negro, que fue puesto en el muro que cierra hacia la fachada del inmueble, y que fue visible desde el exterior del inmueble. Toma de la imagen:14.03.2025

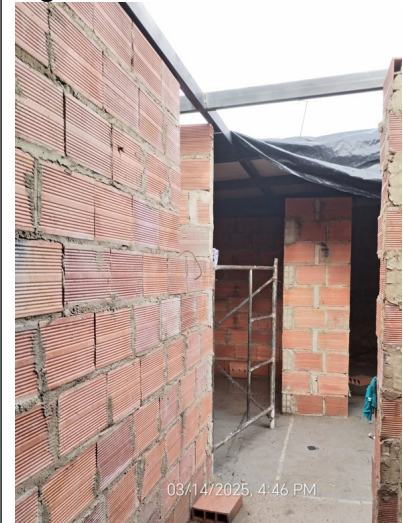
Imagen 59.

¿Se observaron intervenciones en el espacio registrado?

SI
