FICHA DE VALORACIÓN INDIVIDUAL DE BIENES INMUEBLES

INMUEBLE No	MZ	001
PR	004

1.1. Nombre del Bien	Edificio Monteverde	1.2. Otros nombres	N. A.
1.3. Perteenece a valoración colectiva	N. A.	1.4. Nombre valoración colectiva	N. A.

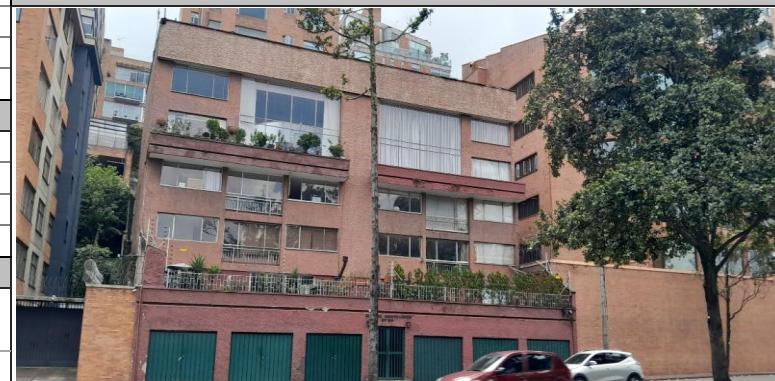
10. FOTOGRAFÍA DEL INMUEBLE

Fuente: Fotografía de la consultoría CONSORCIO NVP durante el trabajo de campo del 14 de febrero de 2025.

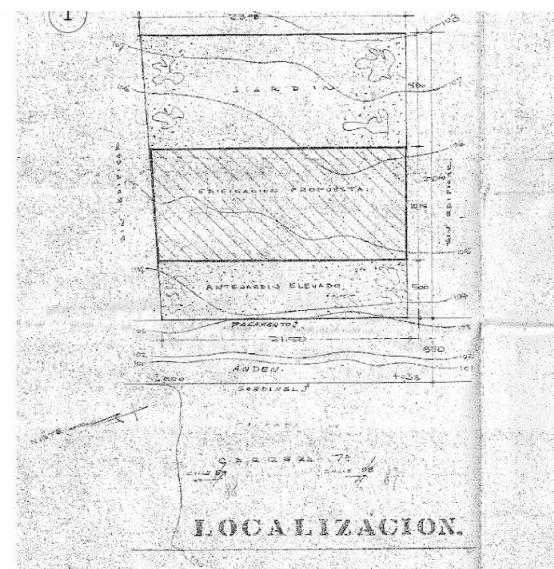
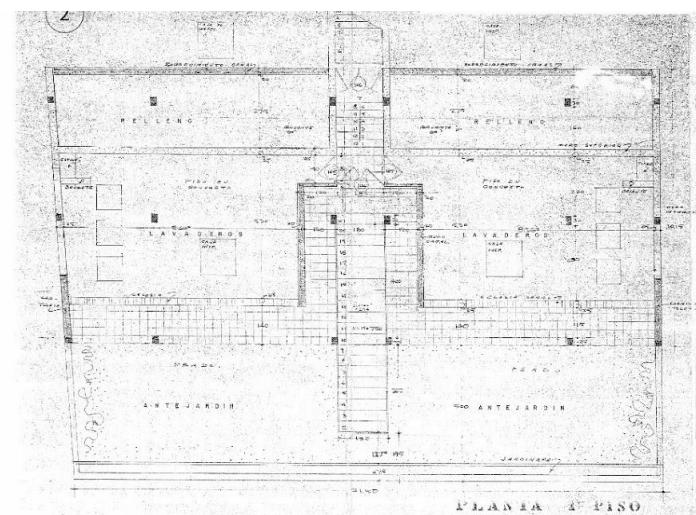
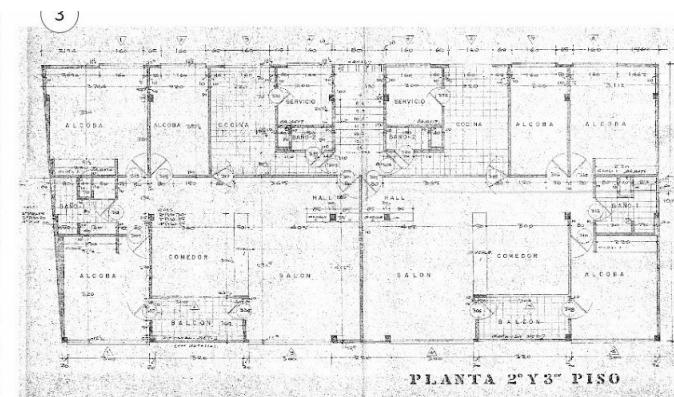
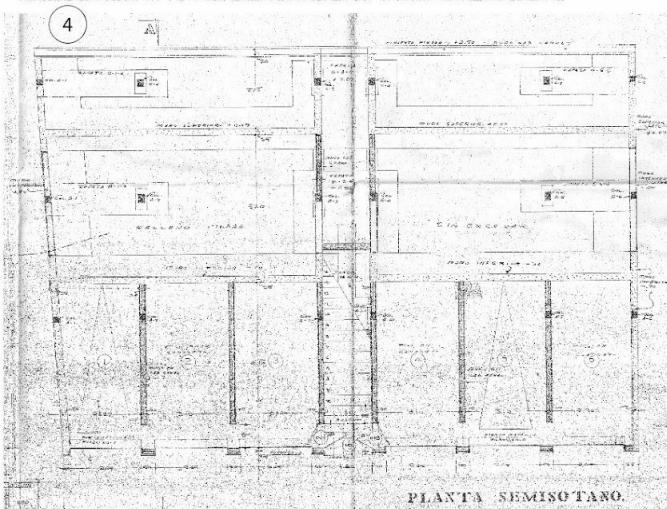
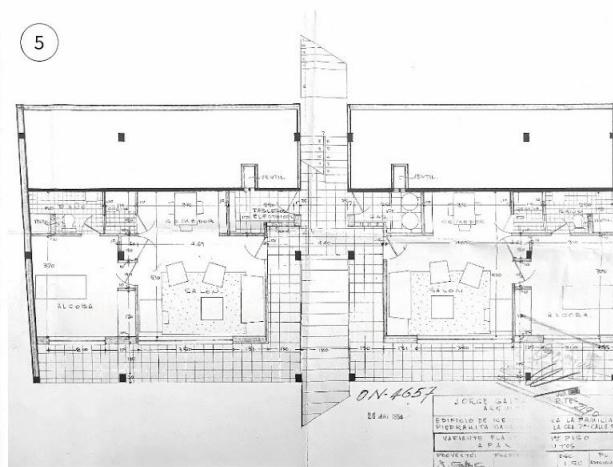
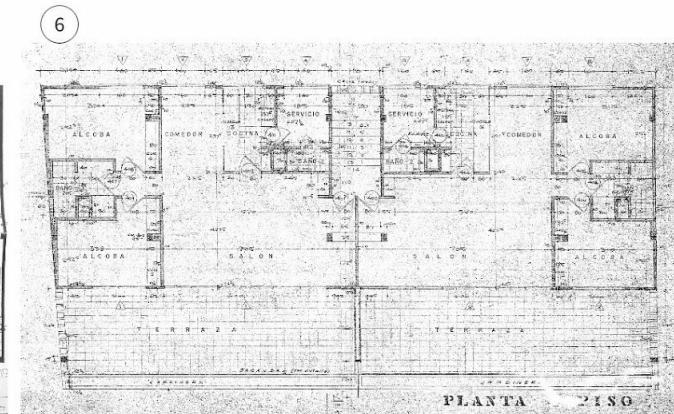
21. PLANIMETRÍA (PLANTAS ARQUITECTÓNICAS)

Fuente: Archivo Central de predios de la Secretaría de Planeación Distrital. Planimetrias Arquitecto Jorge Gaitan Cortes. Edificio de renta para la familia Piedrahita Manrique en la Carrera 7a, 1953.

1. Planta Localización, 2. Planta semisotano, 3. Planta 1er piso, 4. Variante planta del 1er piso apartamentos, 5. Planta 2do y 3er piso, 6. Planta 4 to piso.

El inmueble correspondía inicialmente a un volumen de 5 niveles, con semisótano para parqueaderos que sigue en uso y se accede desde la carrera 7. En el primer piso, se concebía el primer piso como uso común de lavaderos, cuyo tratamiento de fachada era en celosía retrocedida con respecto a la fachada elaborada en ladrillo en "U", además se generaba una terraza sobre el volumen de parqueaderos. En el segundo piso y tercer piso se diseñaron inicialmente balcones en cada apartamento, mientras que en el último piso, originalmente había una terraza, como retroceso del volumen en la fachada principal.				Información no disponible							
En el mismo año que se concluyó la obra, se reemplazó la celosía por un muro y se adecuaron dos apartamentos en primer piso, modificando el plano de la fachada. El segundo y tercer piso de apartamentos con balcón y el cuarto (último en planos originales de 1952) a apartamentos con terraza. Con la licencia aprobada en 1975, se hicieron intervenciones que eliminaron los balcones y la terraza, alineando también el plano de fachada en los apartamentos del quinto nivel y adicionando un piso más para apartamentos en dúplex. Posterior a esta fecha se adicionaron patios de ropa, para los apartamentos del segundo piso, que se encuentran entre el volumen principal y el volumen adicional para lavaderos. Estos volúmenes se construyeron aparentemente sin ningún tipo de autorización y se implantaron sobre el terreno, debido a que por la pendiente, la parte posterior de los apartamentos del segundo piso coincide con el nivel del suelo.				Información no disponible

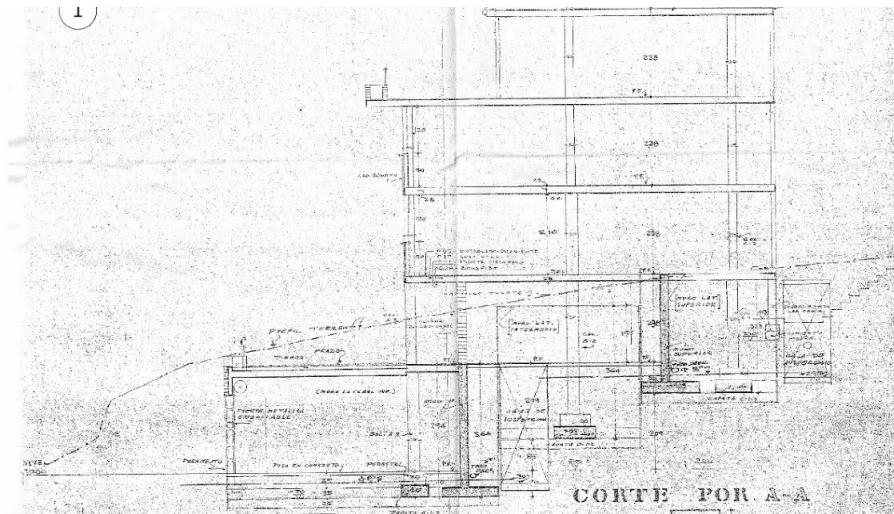
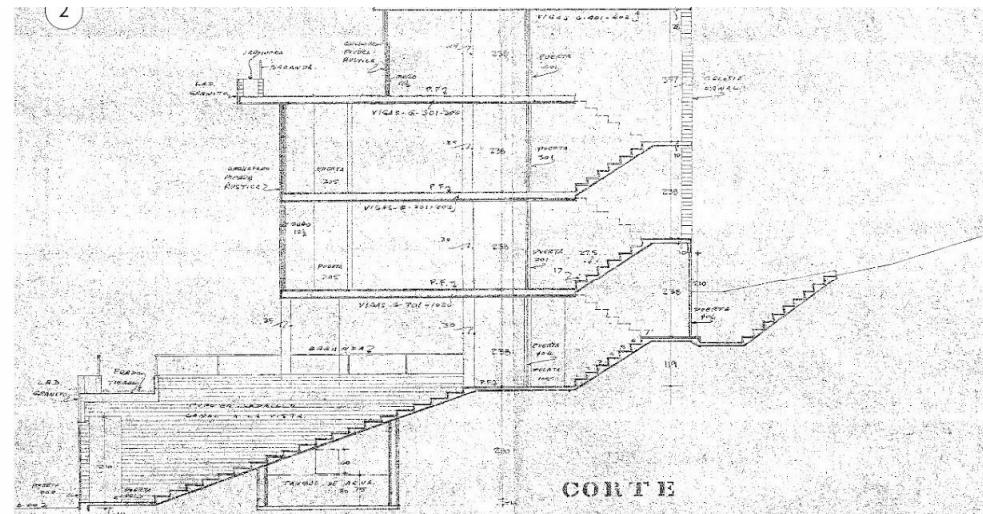
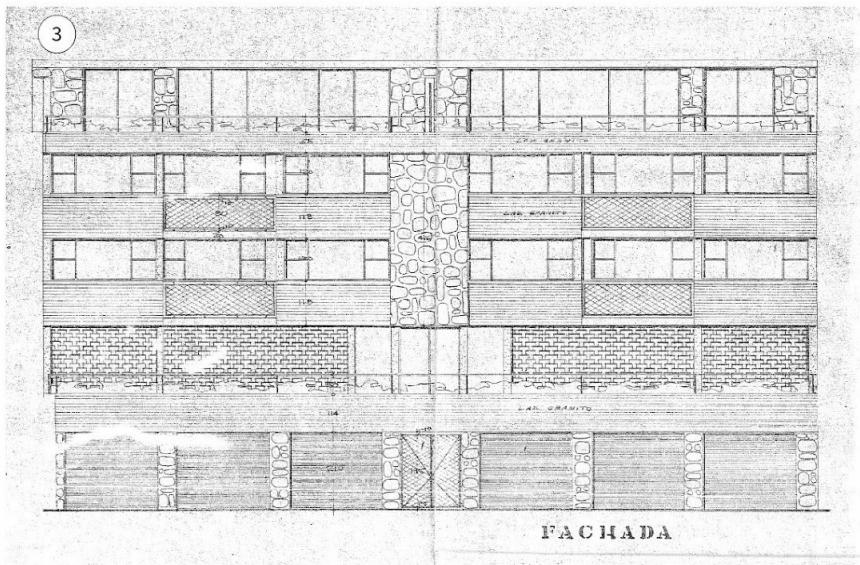
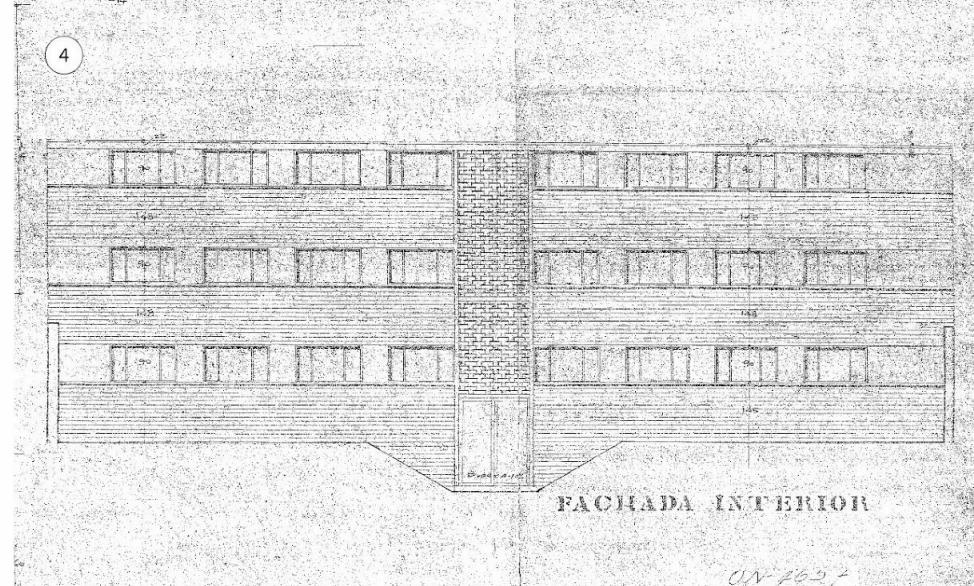
21. PLANIMETRÍA (CORTES Y FACHADAS)

Fuente: Archivo Central de predios de la Secretaría de Planeación Distrital. Planimetrías Arquitecto Jorge Gaitan Cortes. Edificio de renta para la familia Piedrahita Manrique en la Carrera 7a, 1953.

1. Corte por A - A,
 2. Corte
 3. Fachada,
 4. Fachada interior

La estructura del edificio se basa en zapatas aisladas, columnas y vigas en concreto. Los muros son en ladrillo y en la fachada principal se encontraba inicialmente un muro en celosía en el primer piso, que también estuvo previsto para la fachada posterior en el volumen del punto fijo (estos muros serían en un ladrillo en "U", producidos, al igual que el ladrillo tolete, en la fábrica de la familia del Arquitecto). Los acabados de fachada se basaban en ladrillo a la vista y enchapado de piedra, sin embargo, actualmente los acabados originales fueron cambiados por pañete rústico. Las escaleras actuales se construyeron en concreto con acabado de granito pulido y barandas de metal.				Información no disponible

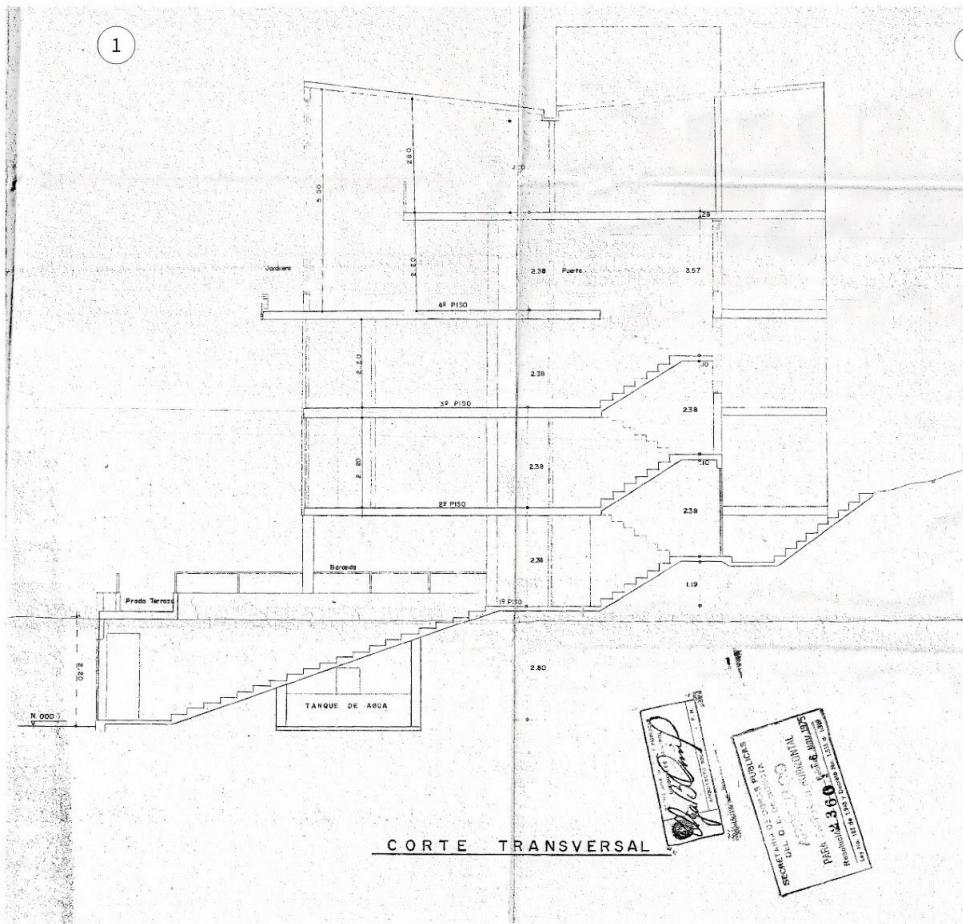
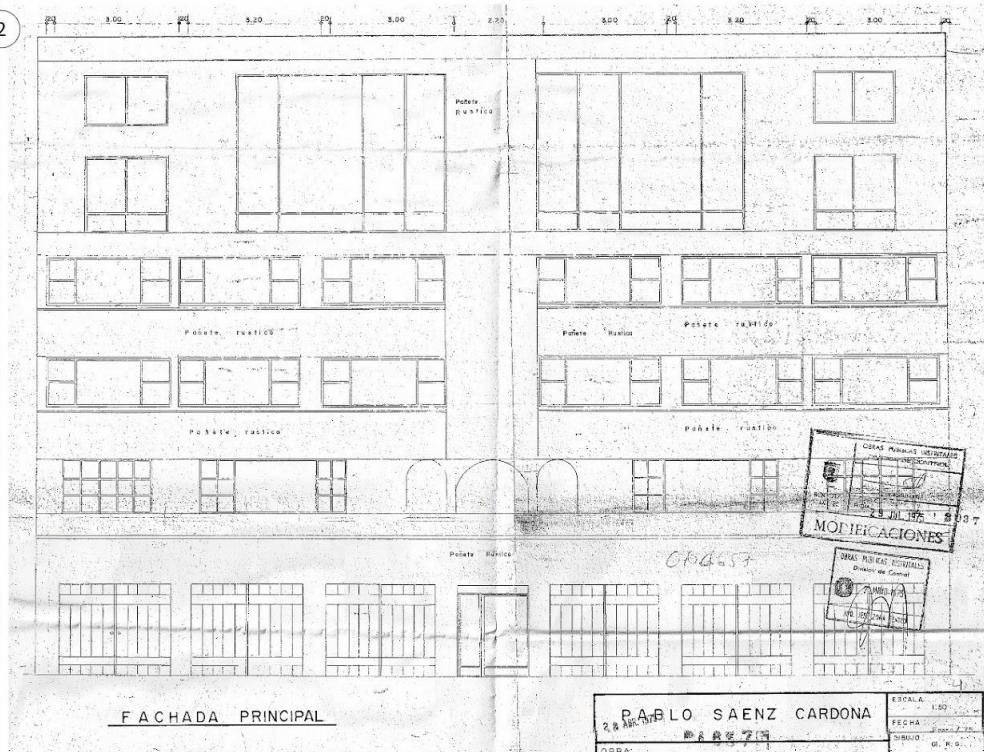
21. PLANIMETRÍA (MODIFICACIÓN CORTE Y FACHADA)

Fuente: Archivo Central de predios de la Secretaría de Planeación Distrital. Planimetrias de Pablo Saenz Cardona. Reforma Edificio Calle 87 Carrera 7a, 1975.

1. Planta semisótano, 2. Planta 1er piso, 3. Planta 2do piso, 4. Planta 3er piso, 5. Planta 4to, 6. Planta penthouse.

En abril de 1975 se aprueba la licencia con unos planos elaborados por Pablo Sáenz Cardona en los que se propone la modificación sustancial del inmueble, tanto en volumetría como en acabados a nivel de fachada, como la eliminación de los balcones, el cambio de altura y se modificó el alero del quinto nivel. Se añade un piso adicional a los apartamentos del último piso, generando dos penthouse.				El Edificio Monteverde fue diseñado y construido por el Arquitecto Jorge Gaitán Cortés entre 1953 y 1954, por encargo del señor Ricardo Piedrahita Lewy, como edificio de renta para la familia Piedrahita Manrique. El arquitecto Jorge Gaitán Cortés nació en Nueva York y a los 9 años vuelve a Colombia con su familia. Inició sus estudios de arquitectura en la Universidad Nacional de Colombia en 1937 y en 1944 termina una Maestría en Arquitectura e Ingeniería en la Universidad de Yale. Su bisabuelo, Pantaleón Gaitán Duque, adquirió un terreno en San Cristóbal en 1850, donde estableció una fábrica de ladrillos artesanales, en la que en 1926 se hace el montaje de un horno importado de Norteamérica, logrando la producción industrial de ladrillo. Se presume que esto influye en la preferencia del arquitecto por la implementación de productos de la fábrica familiar.

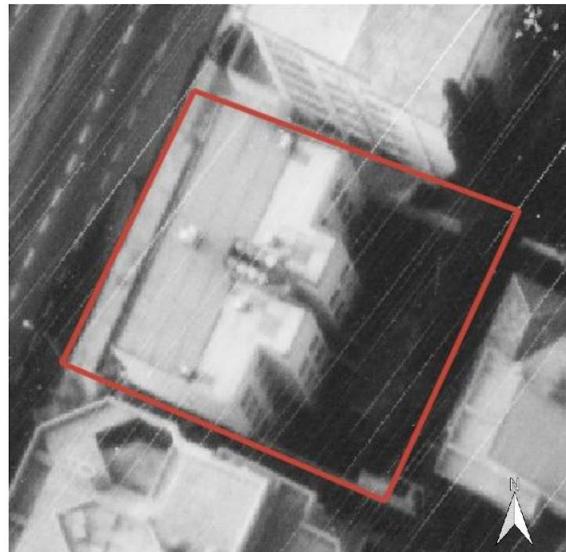
1980

Fuente: Investigación de la consultoría CONSORCIO NVP en IGAC y aerofotografía reciente de Google Earth
