FICHA DE INVENTARIO DE BIENES CULTURALES INMUEBLES

INMUEBLE No MZ 020
Código Nacional PR 001

1.1. Nombre del Bien	Colegio de Nuestra Señora de La Presentación – Sede	1.2. Otros nombres	Colegio La Presentación – Centro Colegio Sans Façon
1.3. Perteenece a valoración colectiva	N.A.	1.4. Nombre valoración colectiva	N.A.

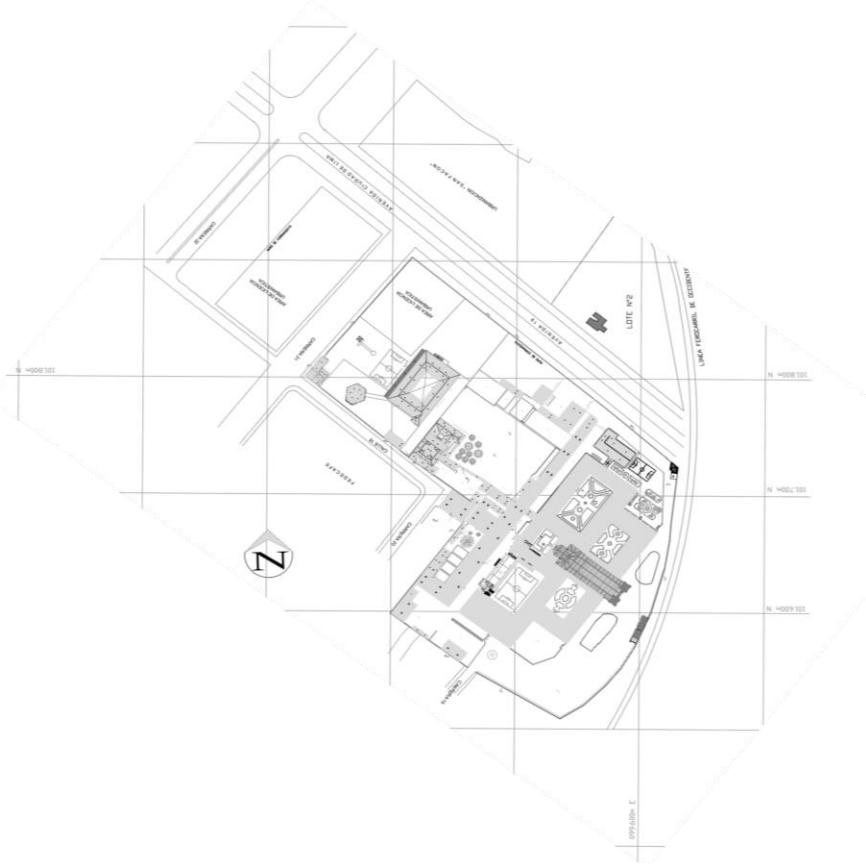
Planta de general - Localización

Planimetría del estado del conjunto Colegio de Nuestra Señora de La Presentación – Sede Centro hacia 2016.

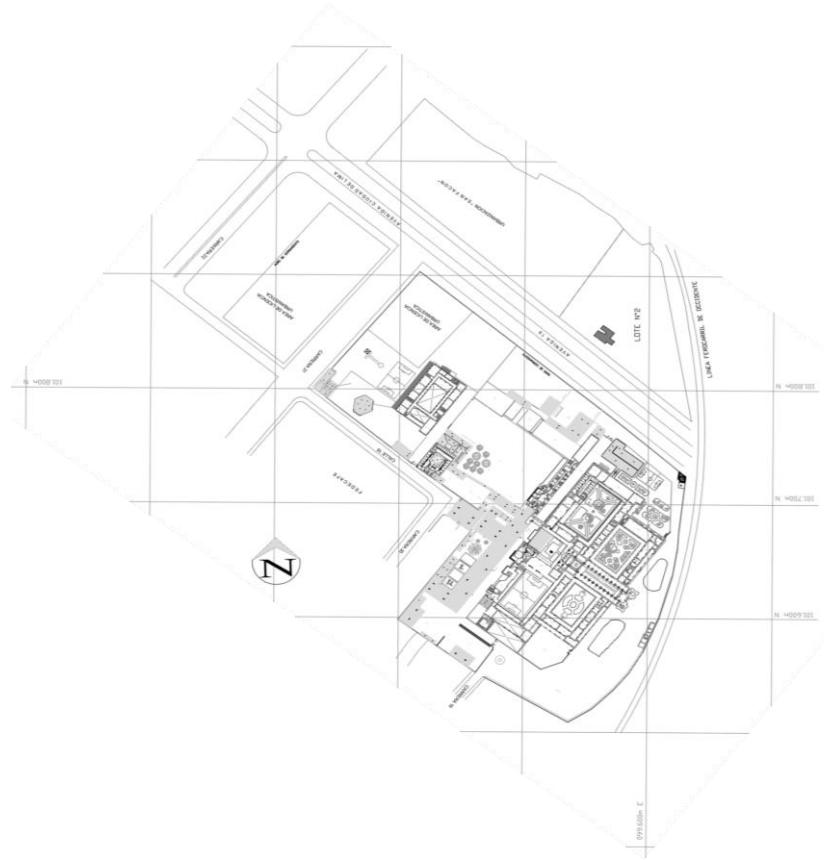
Planta de general - Segundo Nivel

Planimetría del estado del conjunto Colegio de Nuestra Señora de La Presentación – Sede Centro hacia 2016.

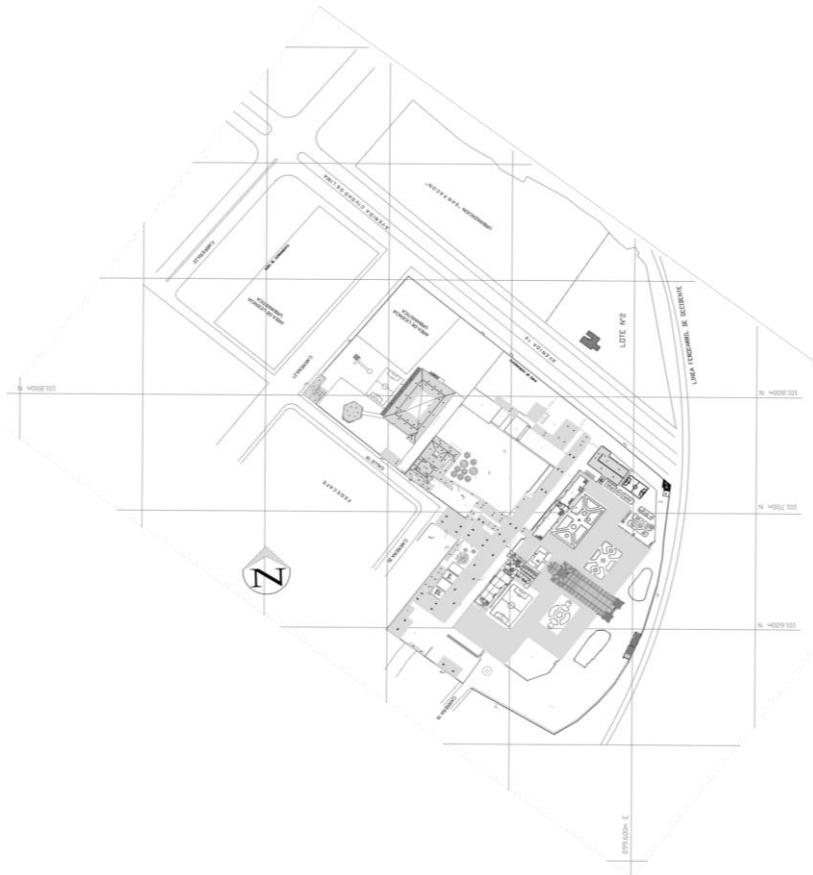
Planta de general - Cuarto Nivel

Planimetría del estado del conjunto Colegio de Nuestra Señora de La Presentación – Sede Centro hacia 2016.

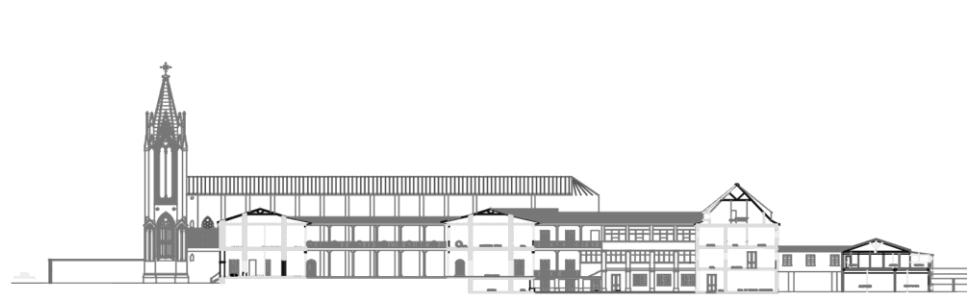
Corte longitudinal general sobre calustros frontal y posterior de la Casa Provincial de la
Comunidad de Hermanas de La Caridad de La Presentación

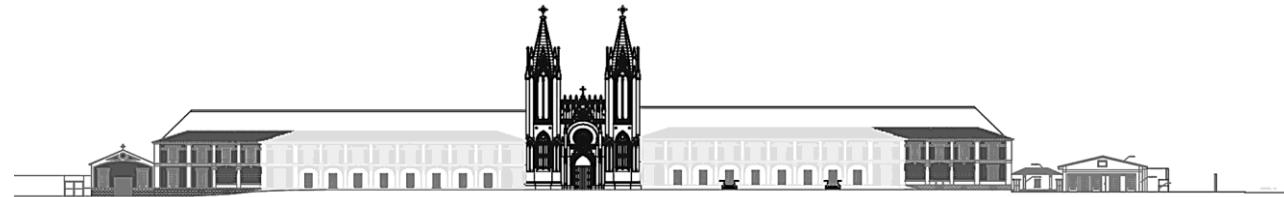
Fachada general suroriental.

Planimetría del estado del conjunto Colegio de Nuestra Señora de La Presentación – Sede Centro hacia 2016.
